**PLANO DIRETOR DE ÁGUAS PLUVIAIS/FLUVIAIS (PDAP), PLANO
MUNICIPAL DE REDUÇÃO DE RISCO GEOLÓGICO (PMRR) E
PROJETOS DE ENGENHARIA PARA 17 MUNICÍPIOS**

**3ª ETAPA: ELABORAÇÃO DO PLANO MUNICIPAL DE
REDUÇÃO DE RISCO**

**ITEM 3.1 – MAPEAMENTO DO RISCO E DOS DOMICÍLIOS EM
SITUAÇÃO DE RISCO DE DESLIZAMENTO DE ENCOSTAS
MUNICÍPIO DE AFONSO CLÁUDIO**

FEVEREIRO DE 2014

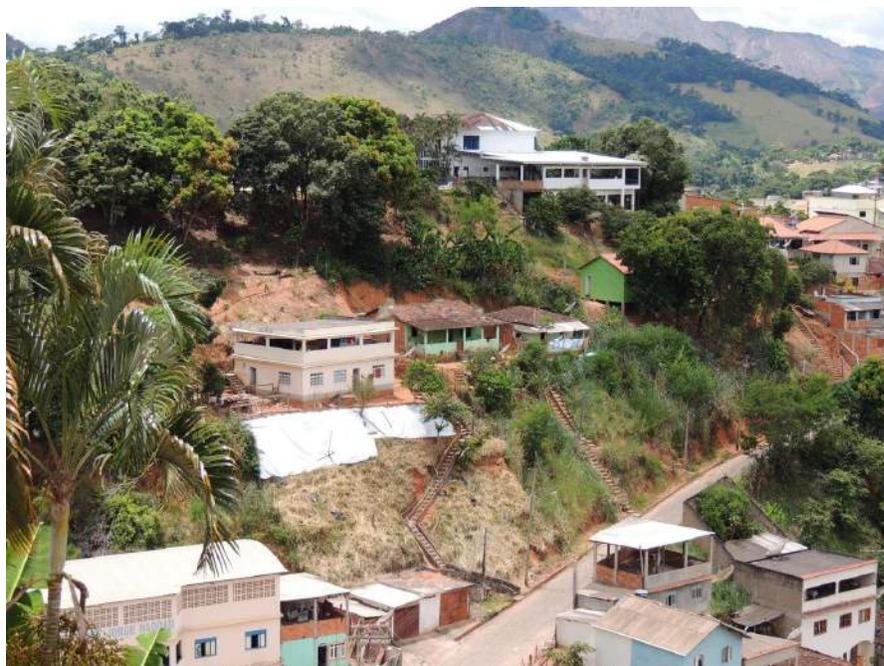
Foto 2 - Vista complementar do setor com detalhe para a tipologia de ocupação e cortes verticalizados a meia encosta.

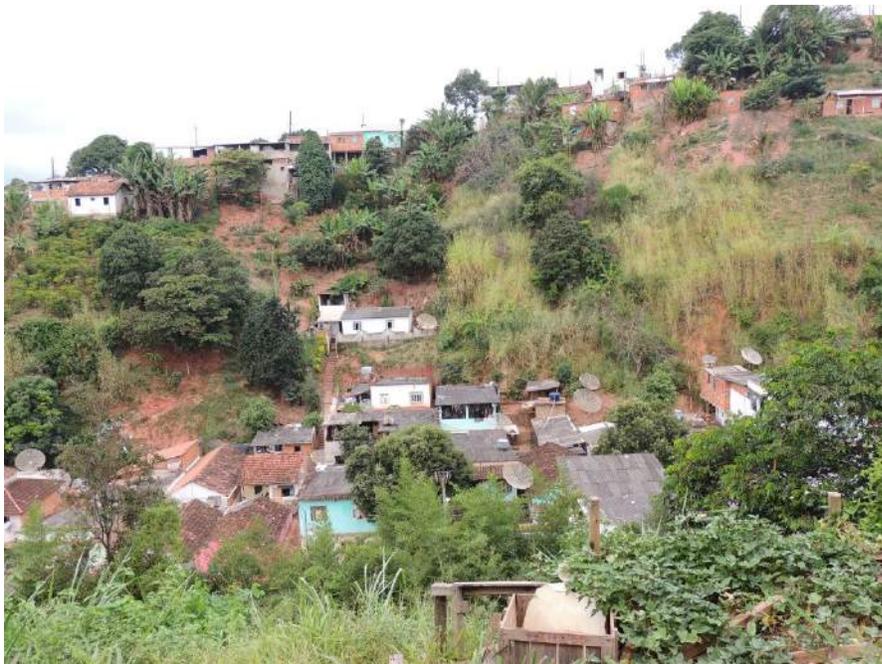
Foto 3 - Vista parcial da encosta que compõem o setor de risco. Avanço da ocupação e infraestrutura deficiente.

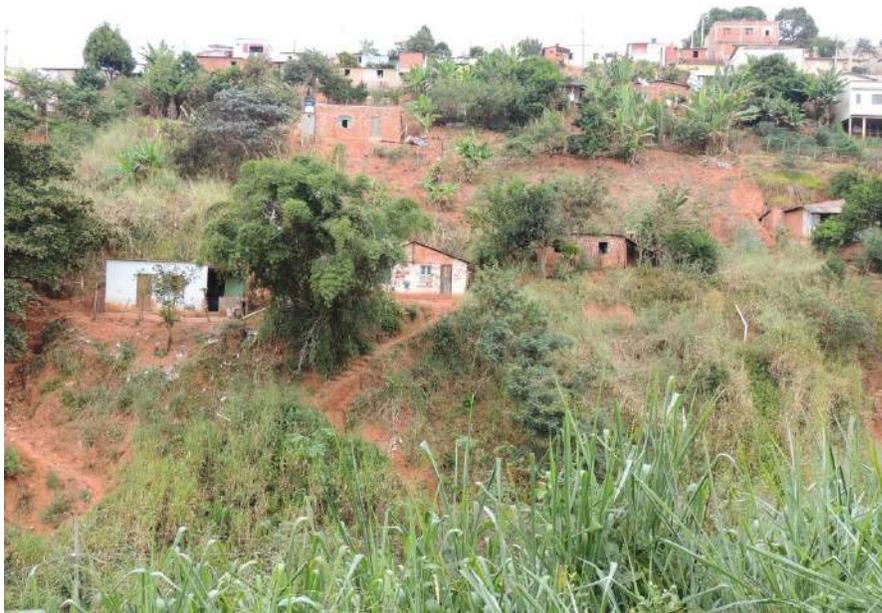
Foto 4 - Vista parcial da encosta que compõem o setor de risco. Domicílios com baixo padrão construtivo, avanço da ocupação e infraestrutura deficiente.

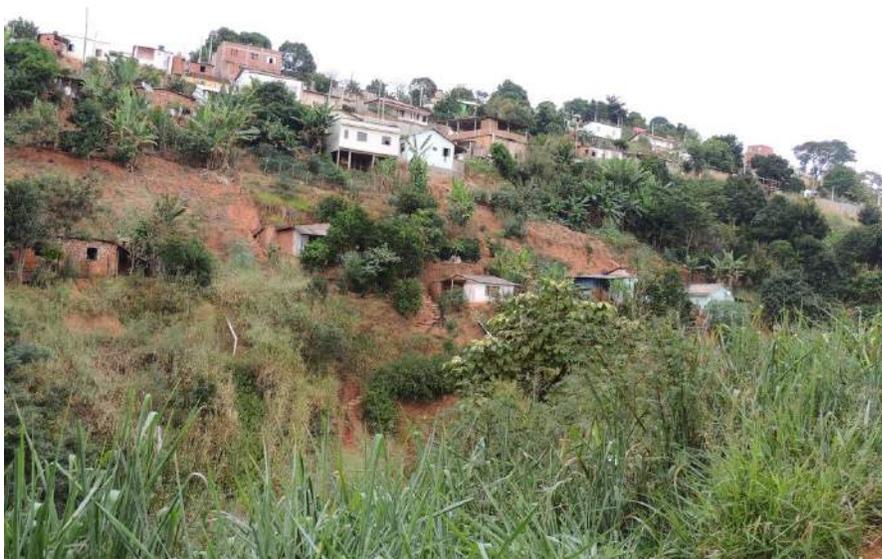
Foto 5 - Vista parcial da encosta que compõem o setor de risco. Domicílios com baixo padrão construtivo, avanço da ocupação e infraestrutura deficiente.

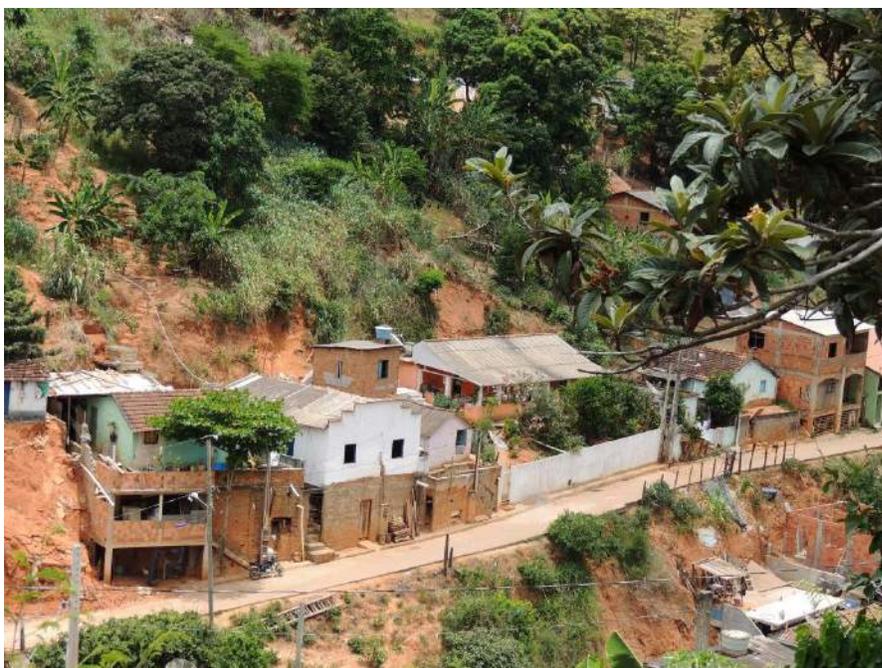
Foto 6 - Vista parcial da encosta que compõem o setor de risco com detalhe para a base da mesma. Domicílios com baixo padrão construtivo, avanço da ocupação e infraestrutura deficiente.

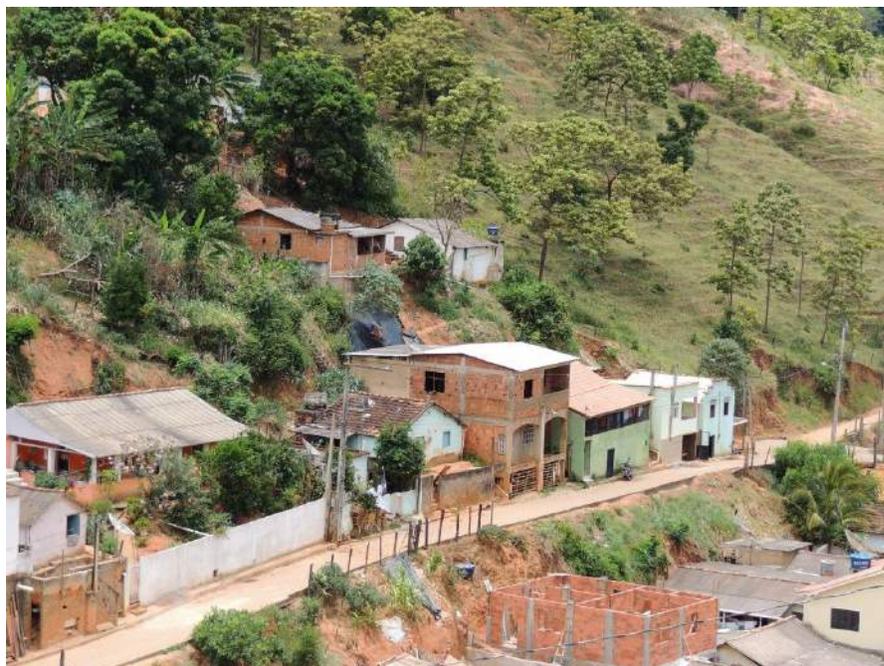
Foto 7 - Vista complementar da base da encosta que compõem o setor de risco. Domicílios com baixo padrão construtivo, avanço da ocupação e infraestrutura deficiente.

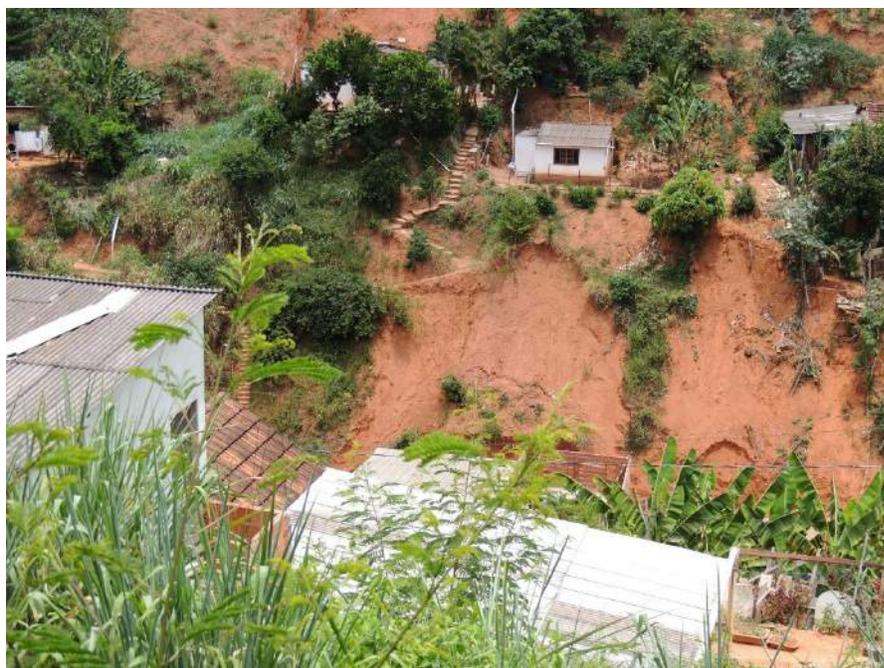
Foto 8 - Detalhe para cicatrizes de movimentos de massa pretéritos com atingimento da base e novos domicílios sendo construídos.

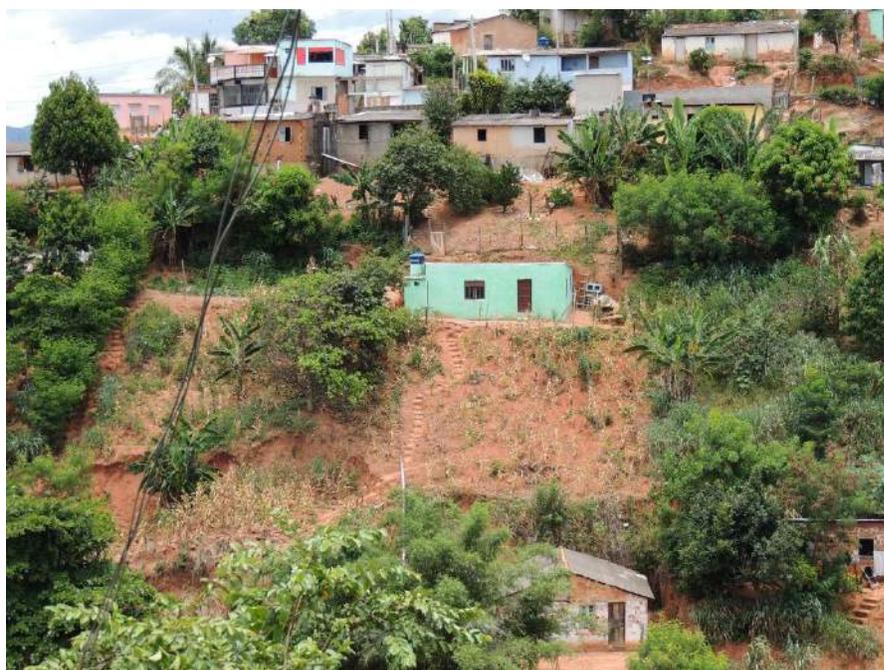
Foto 10 - Baixo padrão construtivo e tipologia de ocupação com geração de cortes verticalizados não estabilizados.

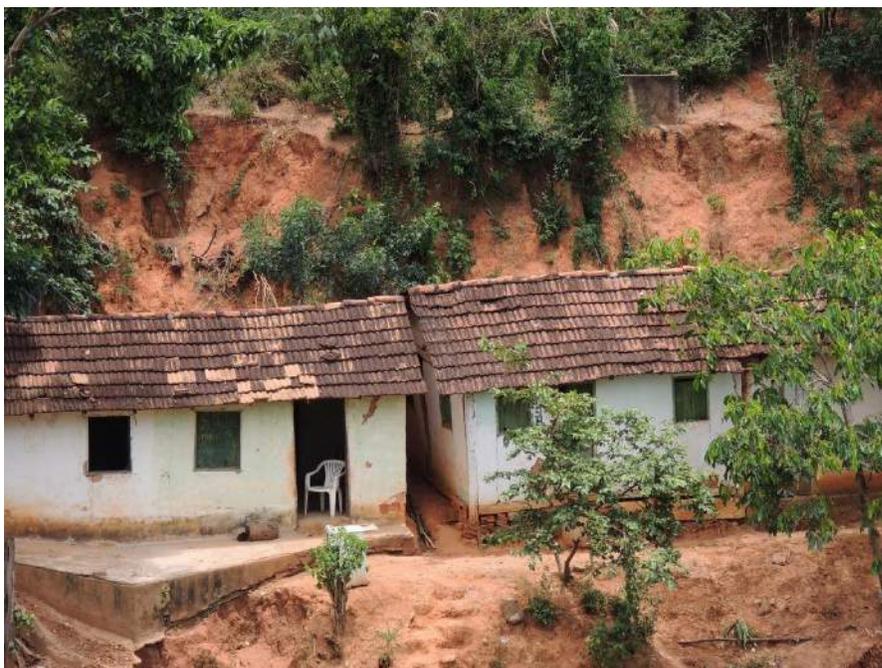
Foto 12 - Baixo padrão construtivo e tipologia de ocupação com geração de cortes verticalizados não estabilizados

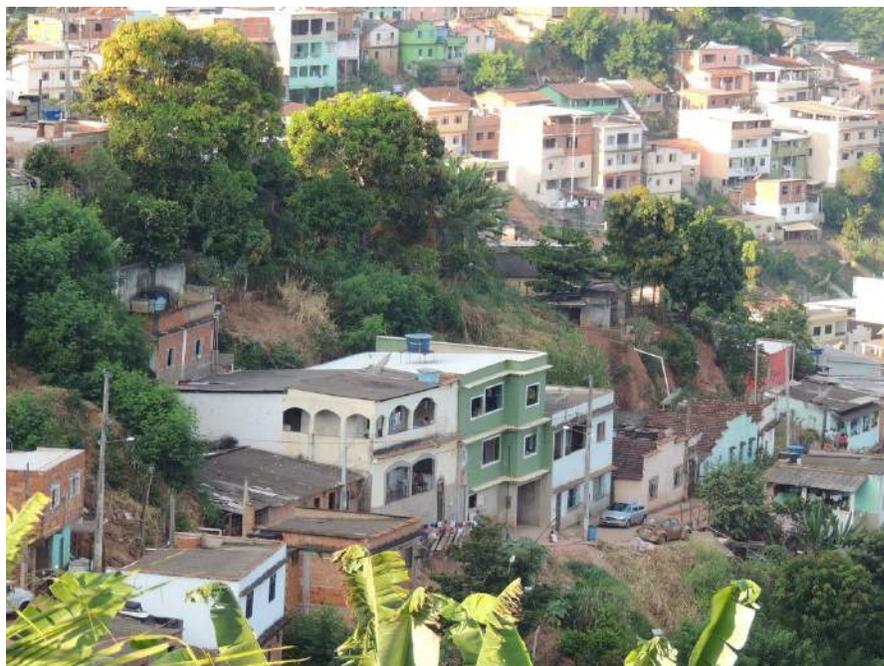
Foto 14 - Vista complementar do trecho da encosta que compõe o setor de risco.

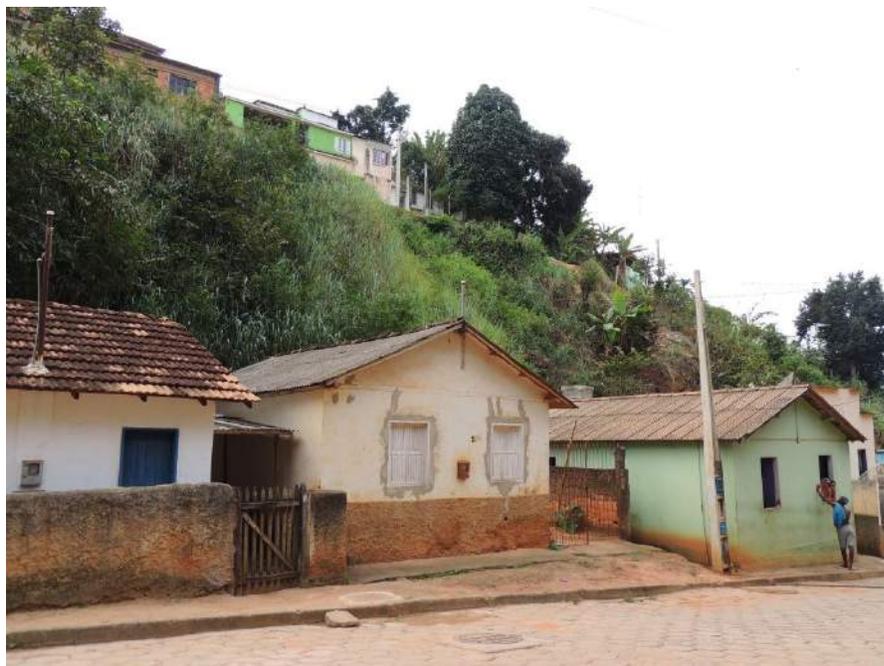
Foto 16 - Domicílios de baixo padrão construtivo e cortes verticalizados não estabilizados.

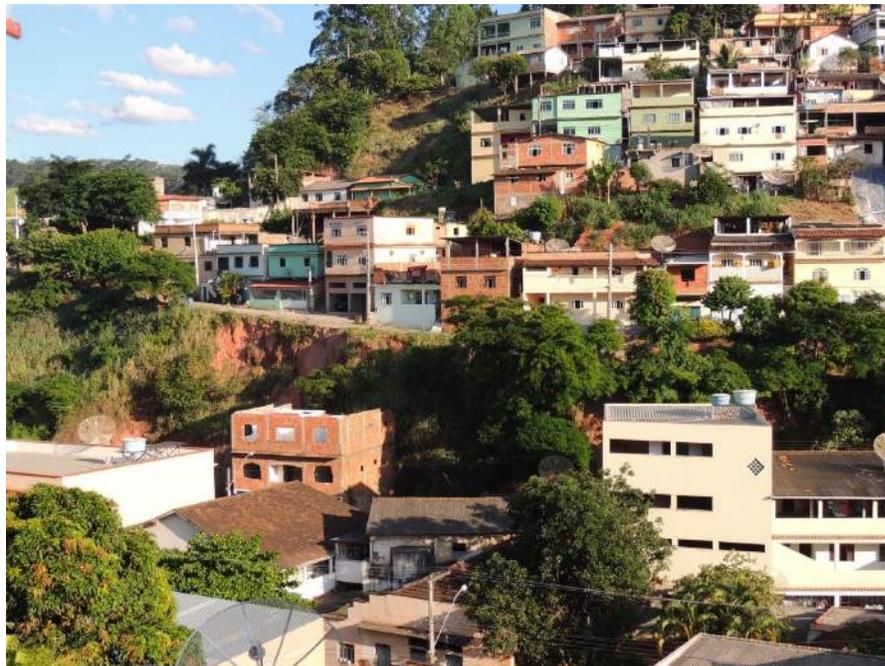
Foto 17 - Vista da encosta que compõe o setor de risco com detalhe para cicatriz de movimento de massa pretérito.

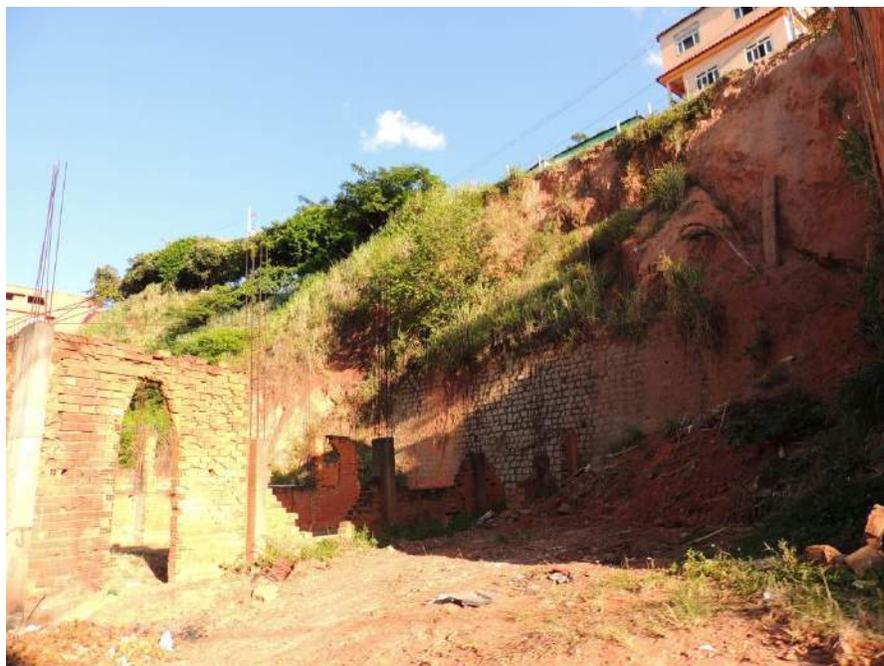
Foto 18 - Vista a partir da base do talude com altura superior a 7,0m.

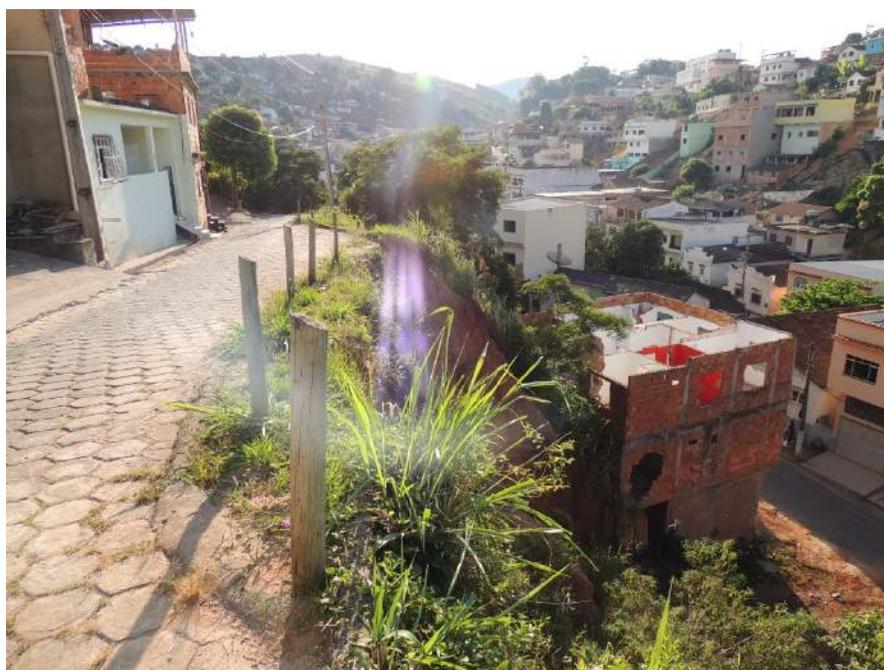
Foto 19 - Vista a partir da crista do talude com detalhe para o desnível e para a progressão do processo atingindo a via veicular.

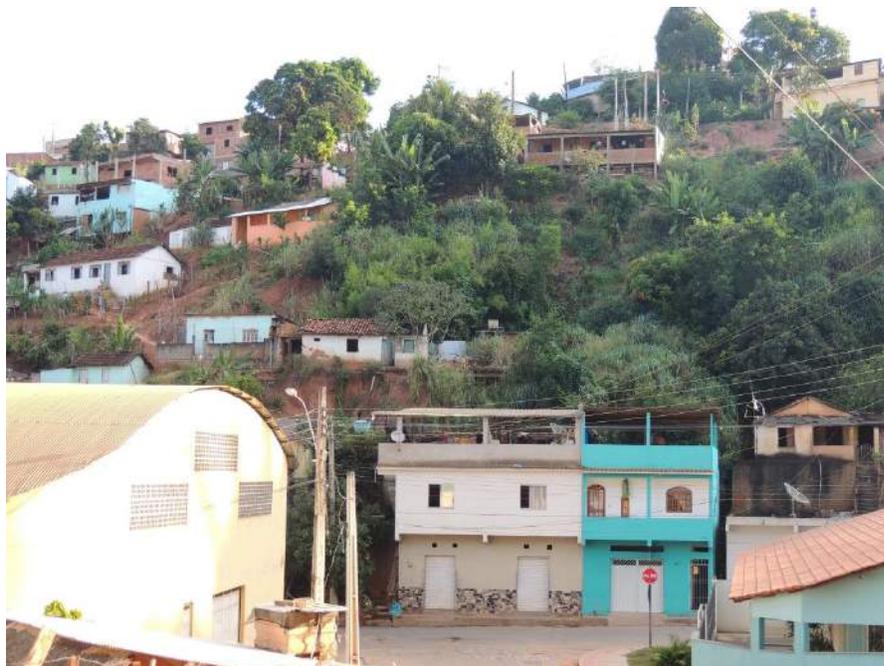
Foto 21 - Baixo padrão construtivo e tipologia de ocupação com geração de cortes verticalizados não estabilizados.

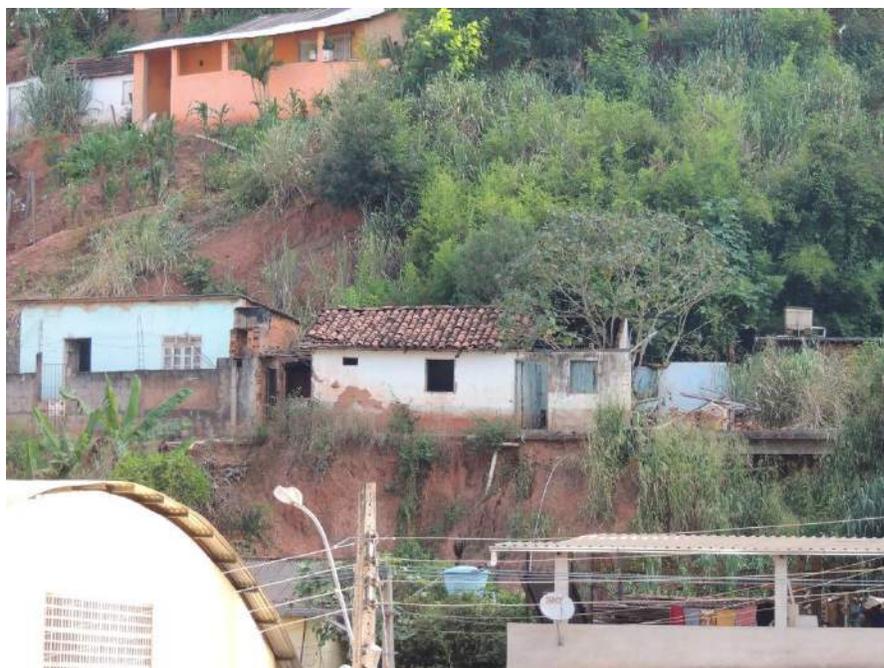
Foto 22 - Vista aproximada em relação a foto anterior. Baixo padrão construtivo e cicatrizes de movimentos anteriores.

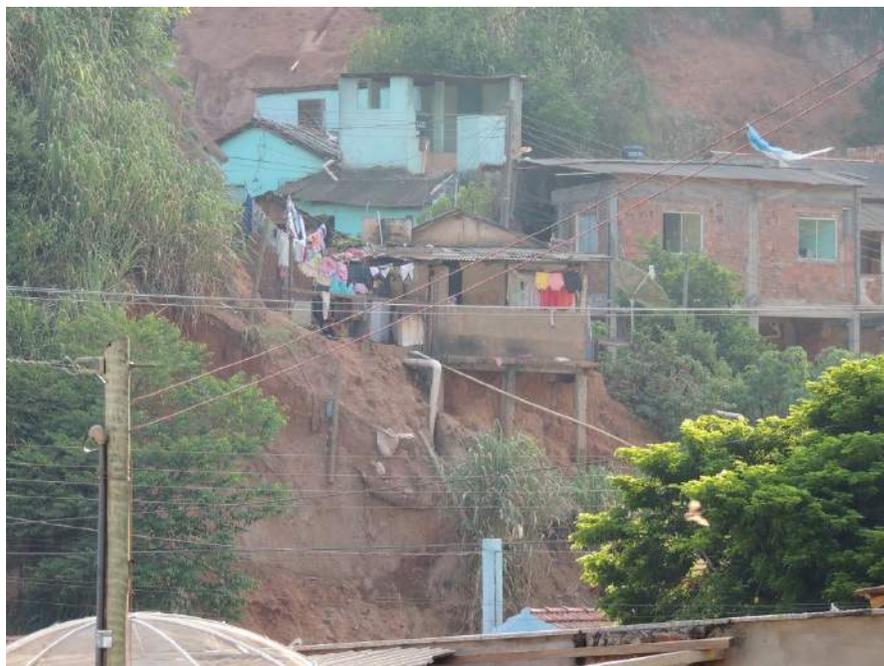
Foto 23 - Baixo padrão construtivo, infraestrutura precária e histórico de movimentos de massa.

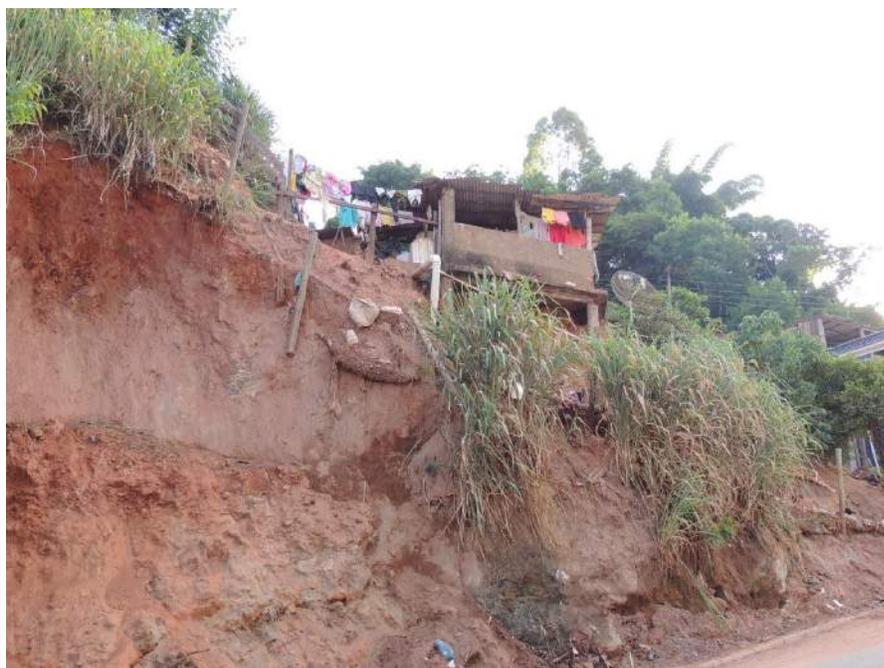
Foto 24 - Vista aproximada em relação a foto anterior. Detalhe para cicatriz de deslizamento e camada superficial de aterro e lixo.

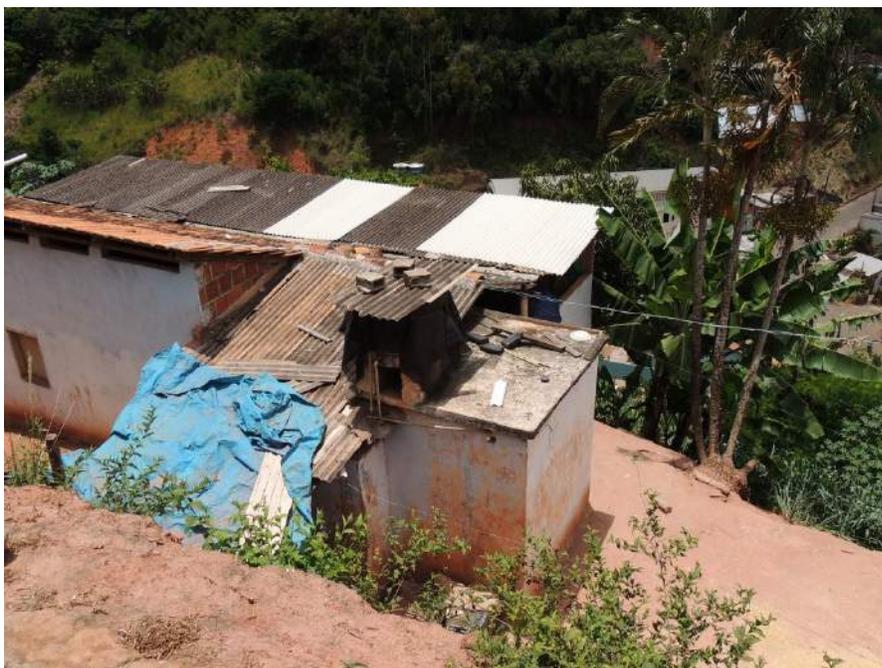
Foto 26 - Padrão construtivo de um dos domicílios construídos a meia encosta.

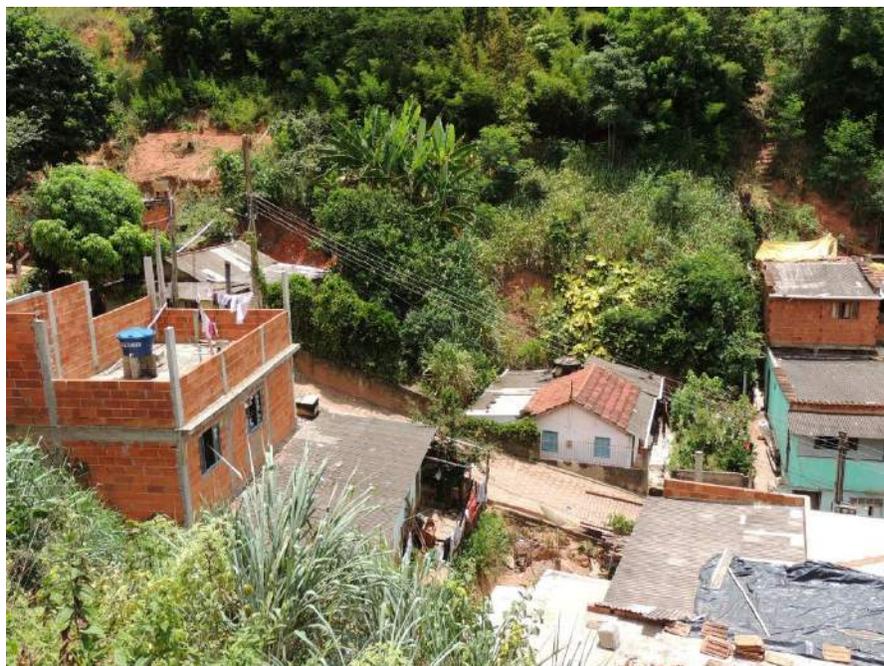
Foto 27 - Avanço da ocupação por meio de cortes verticalizados não estabilizados.

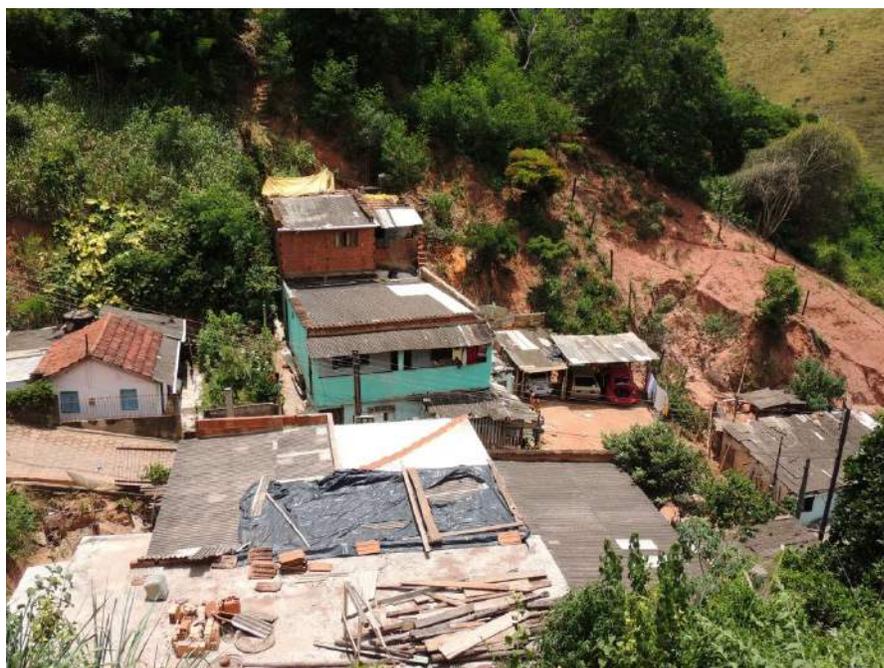
Foto 28 - Cicatrizes de movimentos de massa geradas pelo desconfinamento da base da encosta.

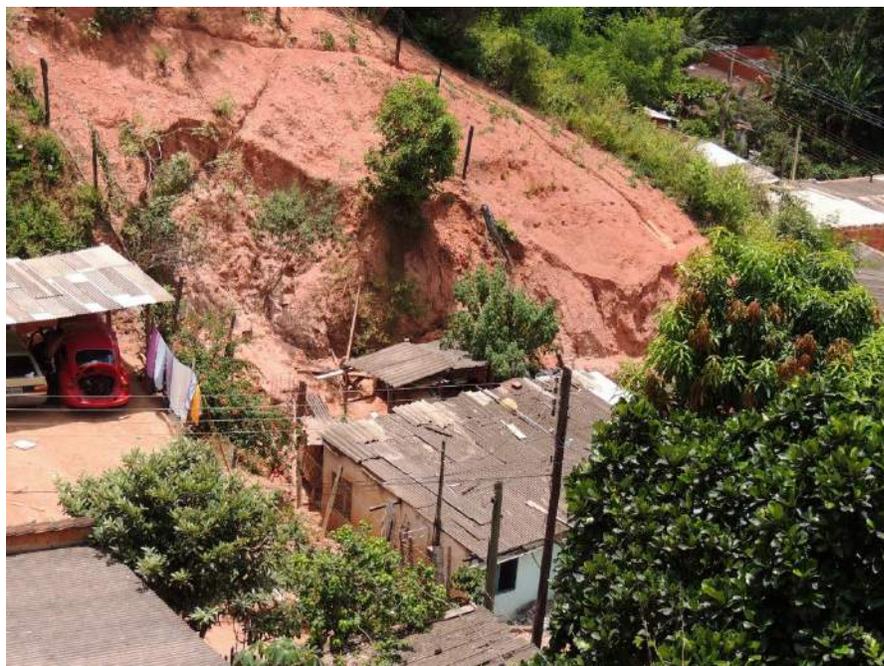
Foto 29 - Detalhe em relação a foto anterior para a cicatriz de deslizamento anterior e para o baixo padrão construtivo do domicílio na base.

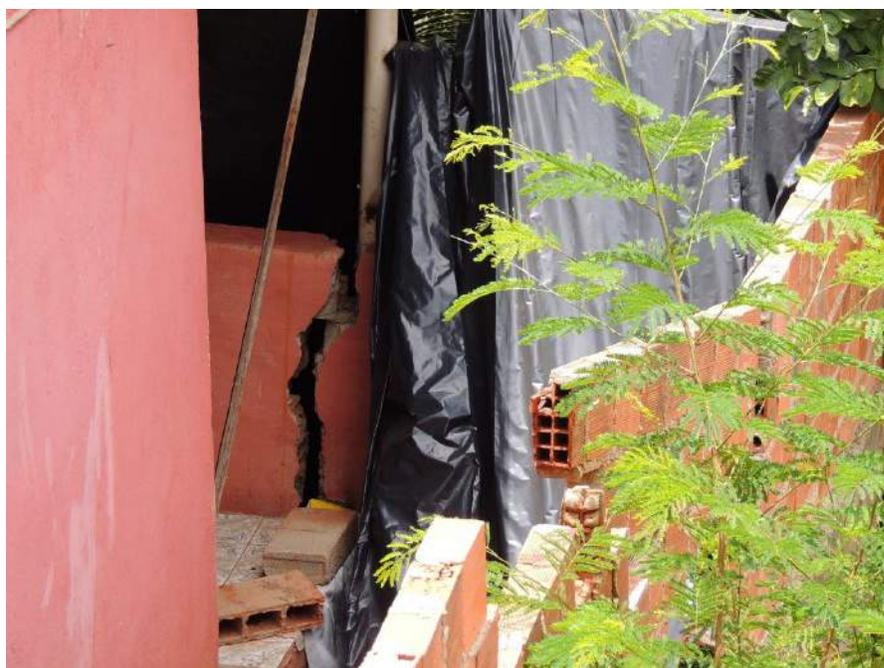
Foto 30 - Detalhe problemas estruturais em um dos domicílios do setor relacionado a movimentação do terreno.

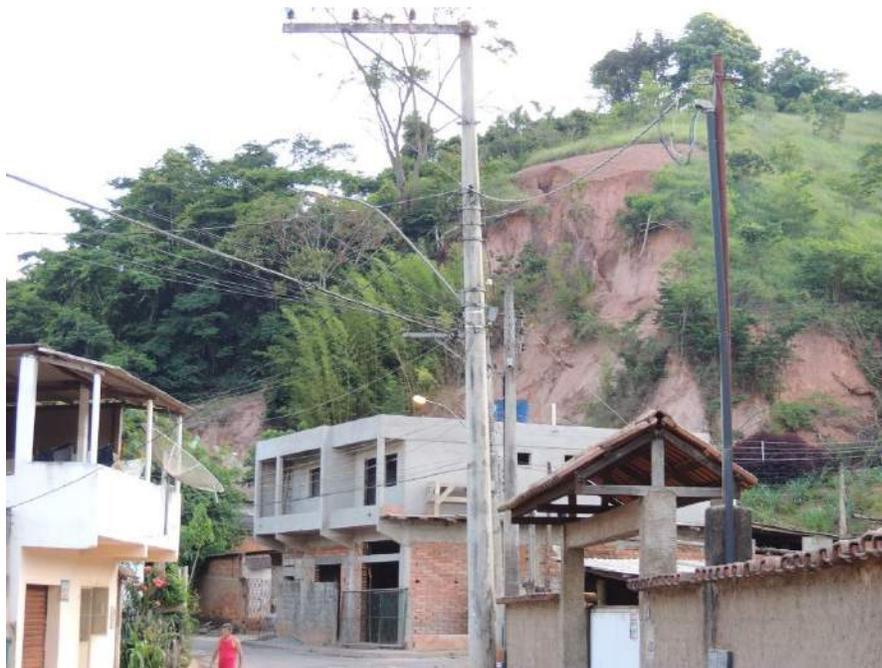
Foto 31 - Vista parcial da encosta que compõe o setor de risco com detalhe para os indícios de movimentação do terreno e novas construções na base.

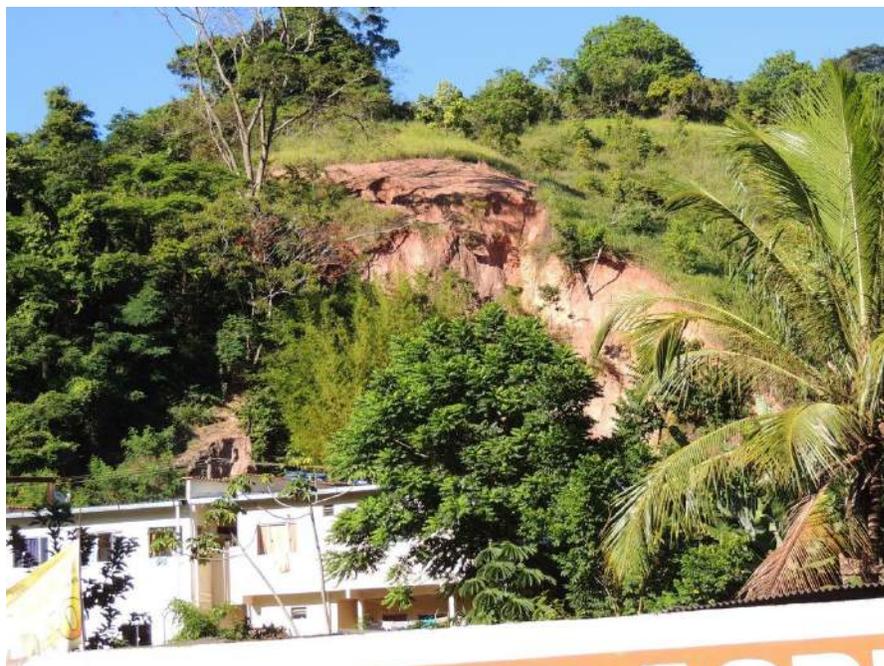
Foto 32 - Vista parcial da encosta que compõe o setor de risco com detalhe para os indícios de movimentação do terreno.

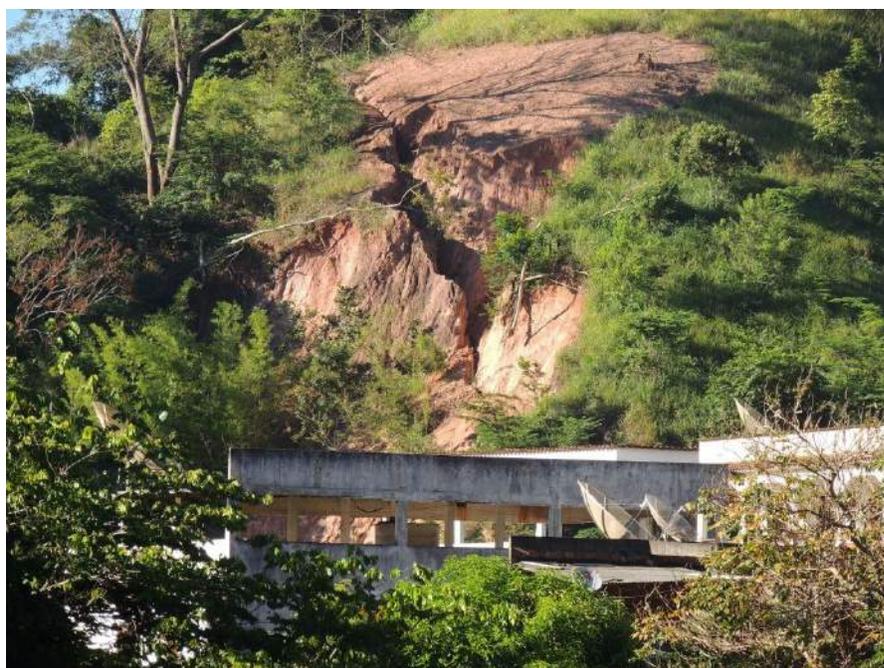
Foto 33 - Detalhe para canaleta que iniciou um processo erosivo linear cuja progressão está gerando a formação de uma superfície de ruptura de grande porte.

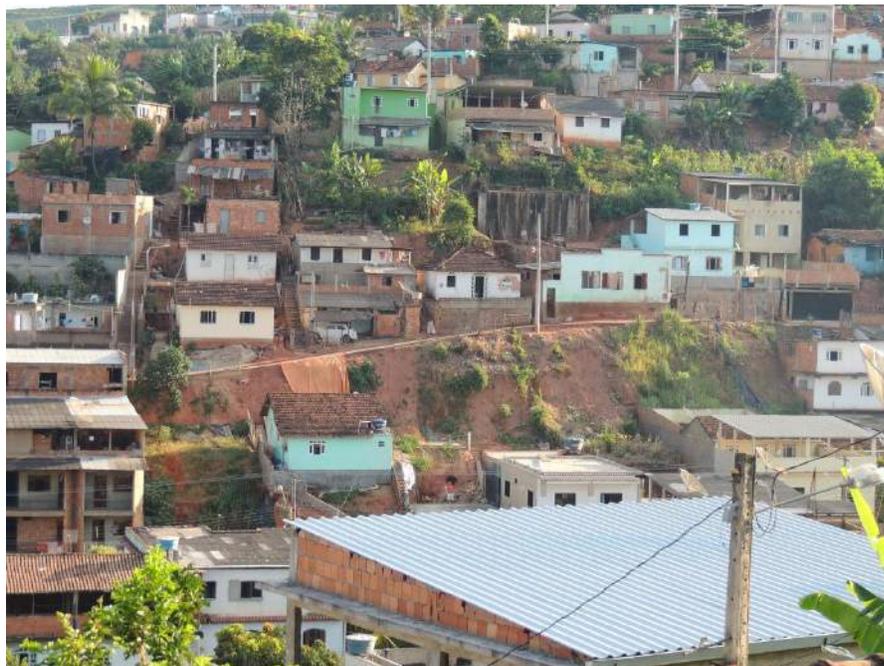
Foto 36 - Talude instável a jusante da Rua Ernesto Zanelato.

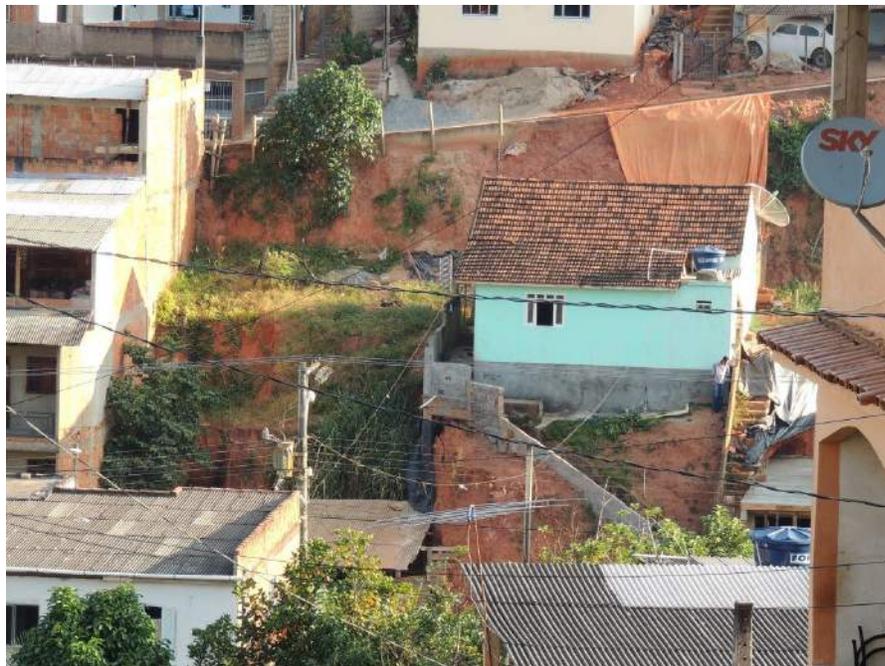
Foto 38 - Notar talude a jusante da casa verde com exposição da fundação.

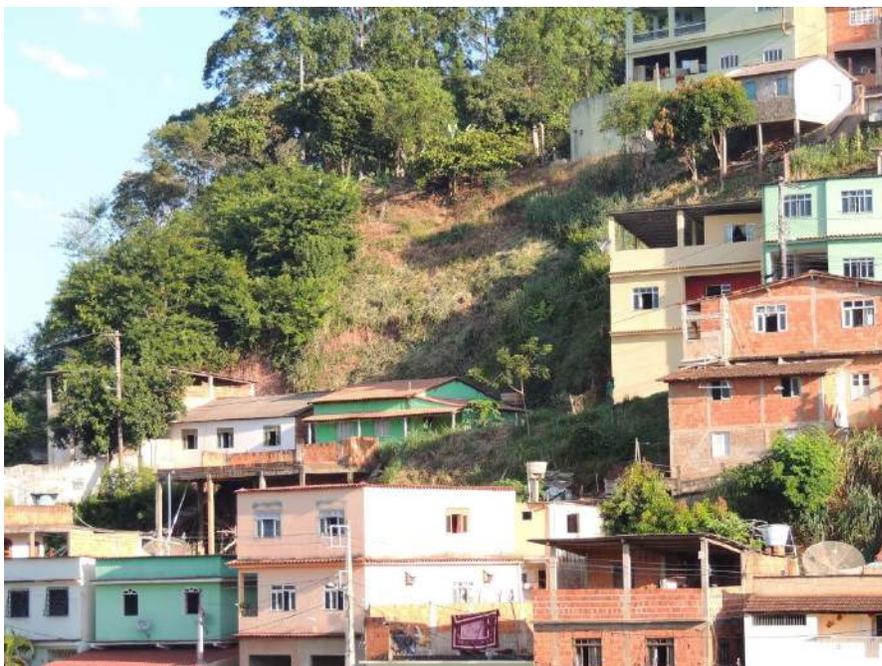
Foto 39 - Trecho da encosta a montante da Rua José Walder onde foram identificados indícios de movimentação do terreno.

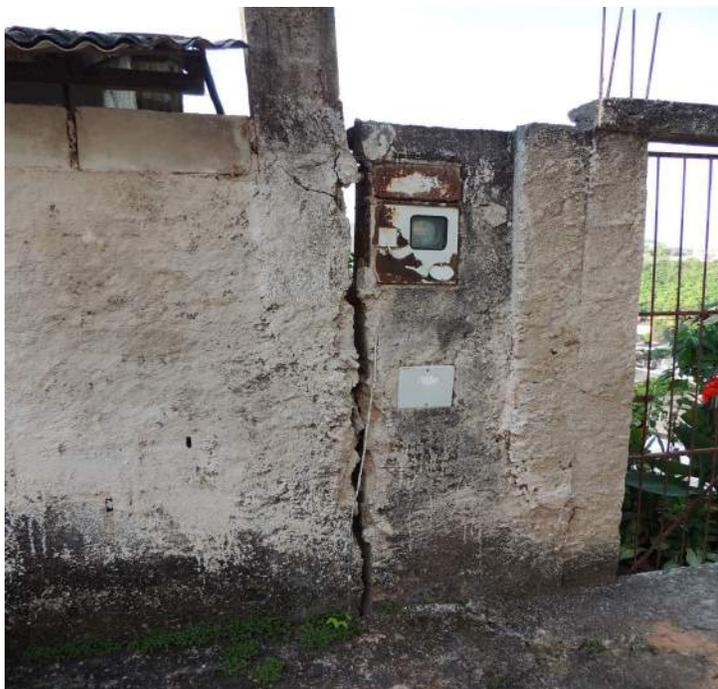
Foto 40 - Trinca na alvenaria associada a uma superfície de ruptura formada adjacente a Rua Valdivino F. de Abreu.

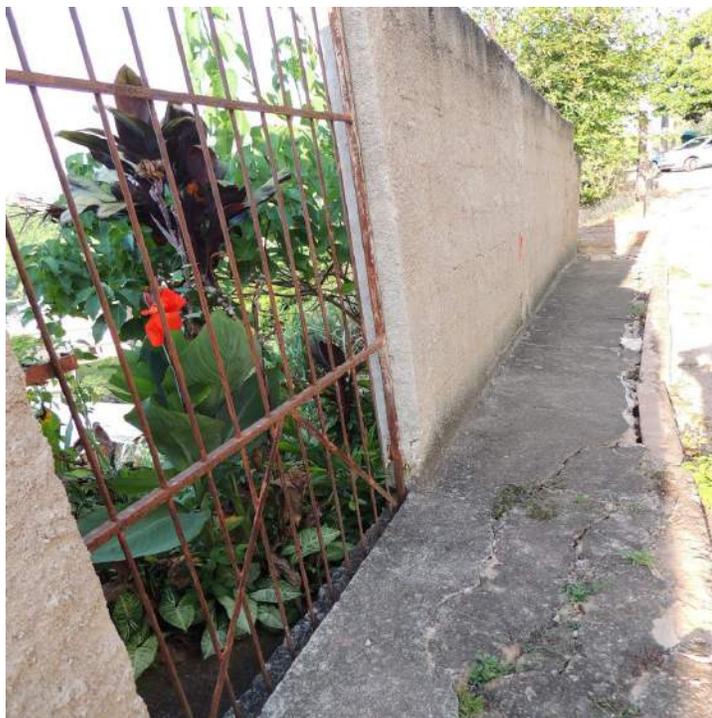
Foto 41 - Trinca no piso associada a uma superfície de ruptura formada adjacente a Rua Valdivino F. de Abreu.

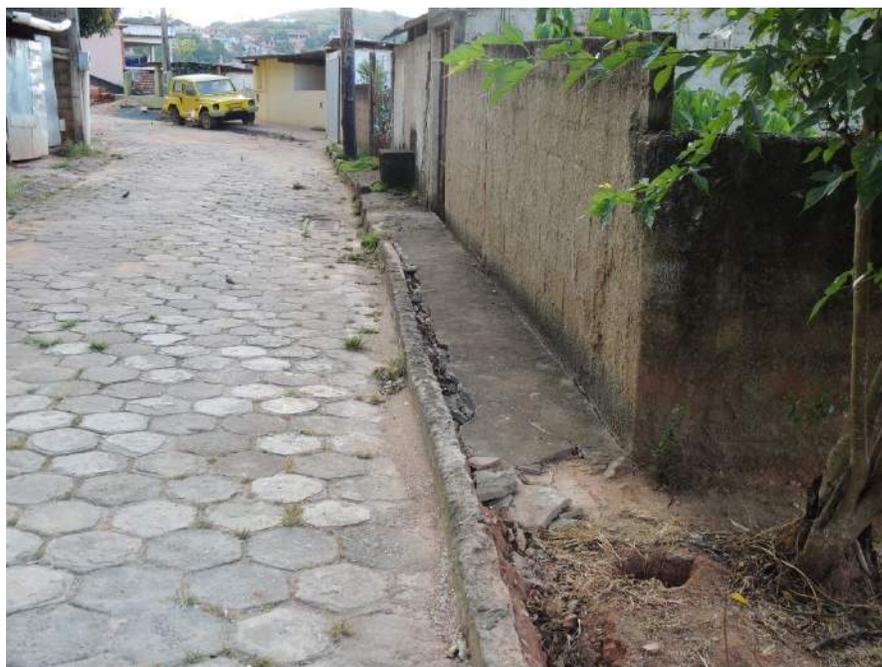
Foto 42 - Trinca no piso do passeio associada a uma superfície de ruptura formada adjacente a Rua Valdivino F. de Abreu.

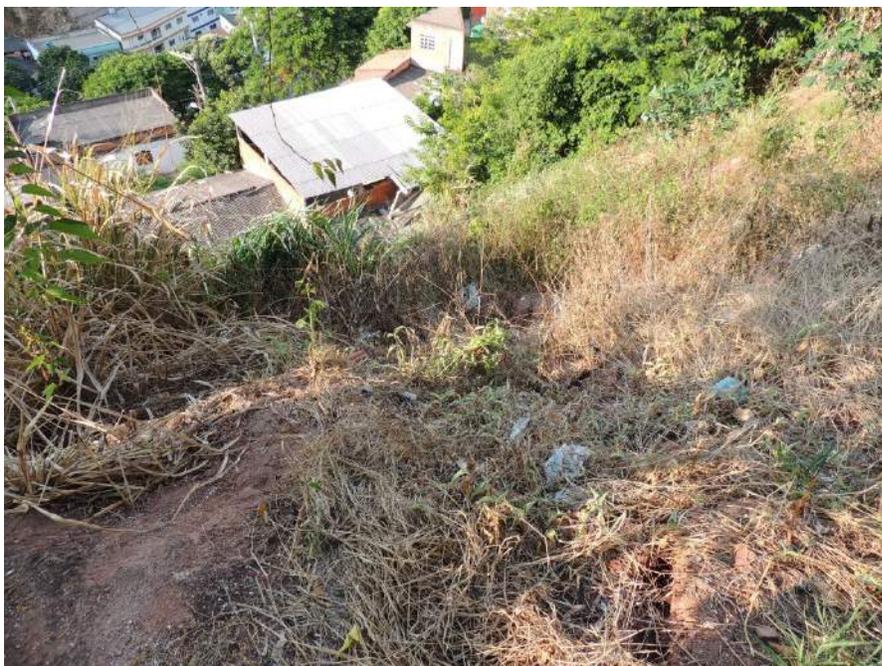
Foto 43 - Vista de montante para jusante do trecho instável com detalhe para a base ocupada.

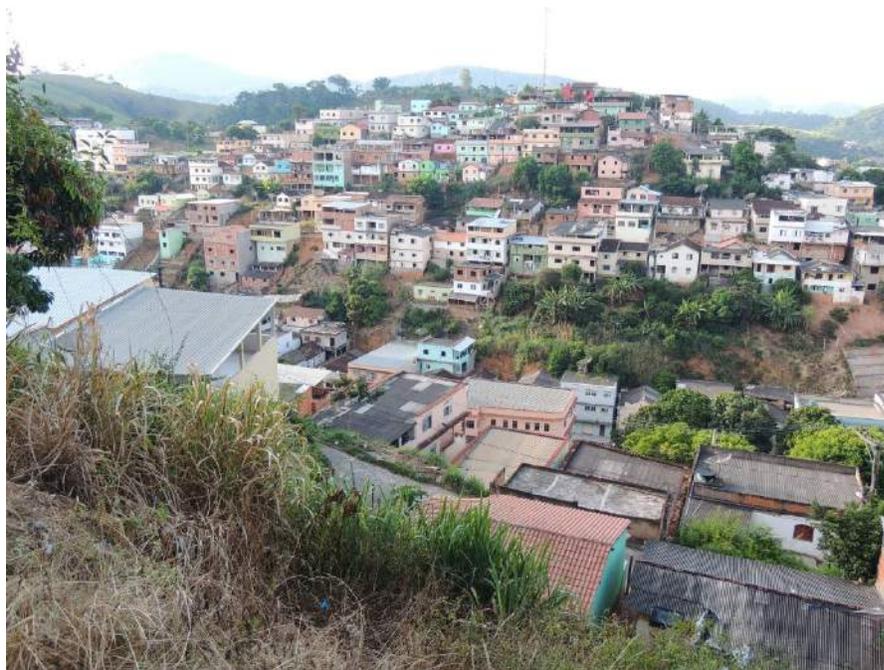
Foto 44 - Vista geral da encosta que compõe o setor de risco geológico.

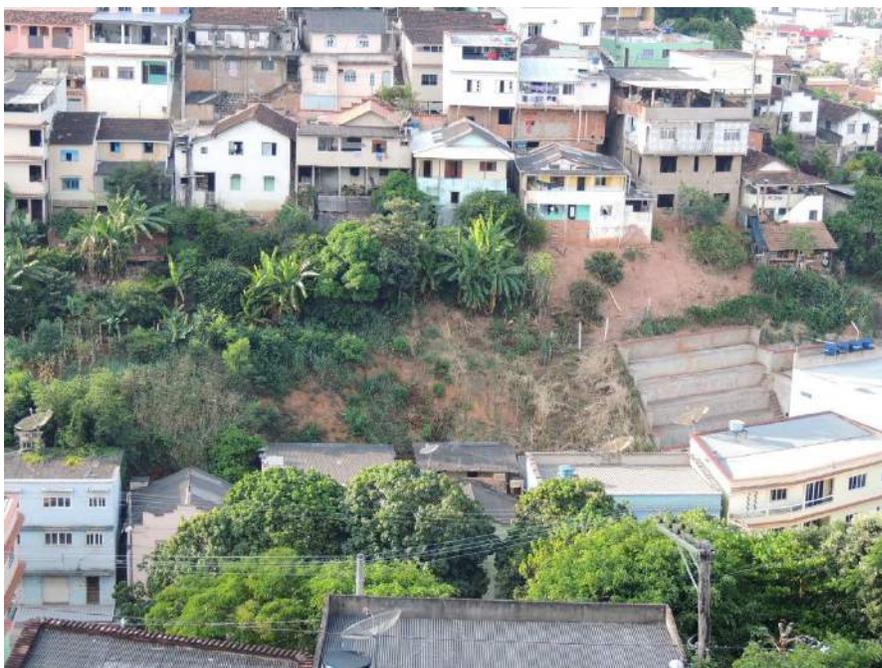
Foto 46 - Vista aproximada complementar da encosta com detalhe para a forma de ocupação e trechos já estabilizados.

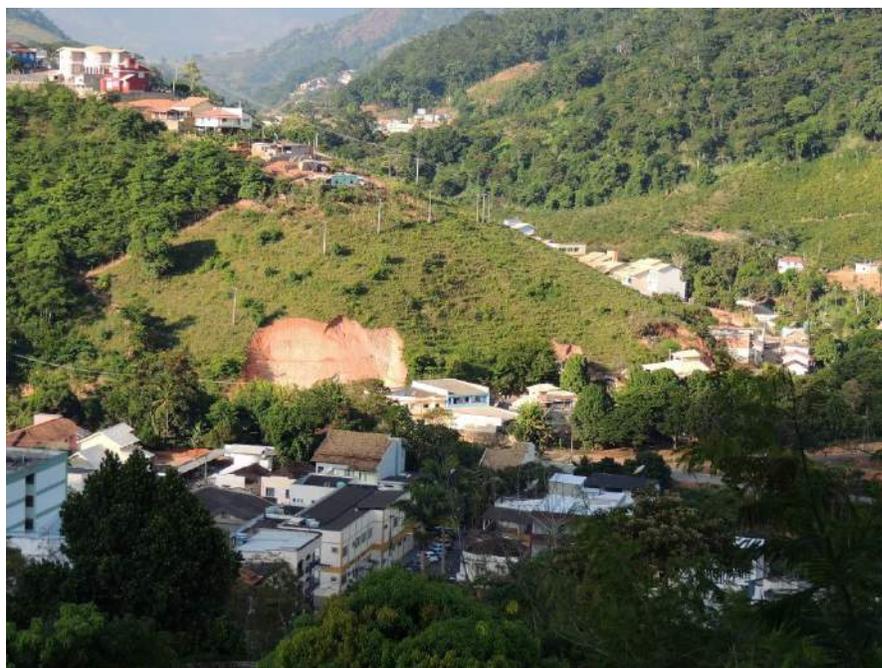
Foto 47 - Vista geral da encosta que compõe o setor de risco com detalhe para invenção de grande porte realizada em parte da mesma.

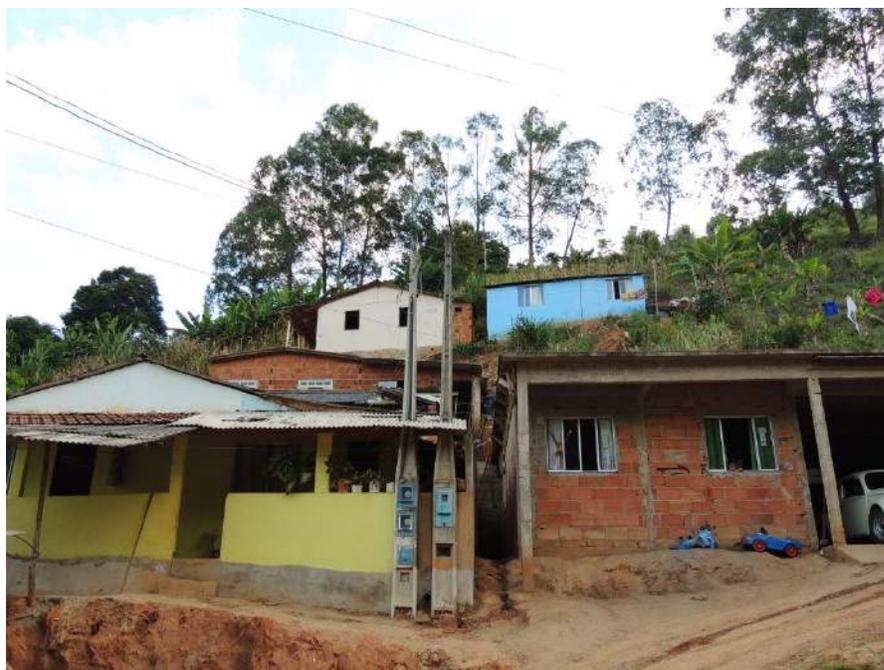
Foto 55 - Domicílios de baixo padrão construtivo com tendência para adensamento da ocupação.
