**PLANO DIRETOR DE ÁGUAS PLUVIAIS/FLUVIAIS (PDAP), PLANO
MUNICIPAL DE REDUÇÃO DE RISCO GEOLÓGICO (PMRR) E
PROJETOS DE ENGENHARIA PARA 17 MUNICÍPIOS**

**3ª ETAPA: ELABORAÇÃO DO PLANO MUNICIPAL DE
REDUÇÃO DE RISCO**

**ITEM 3.1 – MAPEAMENTO DO RISCO E DOS DOMICÍLIOS EM
SITUAÇÃO DE RISCO DE DESLIZAMENTO DE ENCOSTAS
MUNICÍPIO DE AFONSO CLÁUDIO**

FEVEREIRO DE 2014

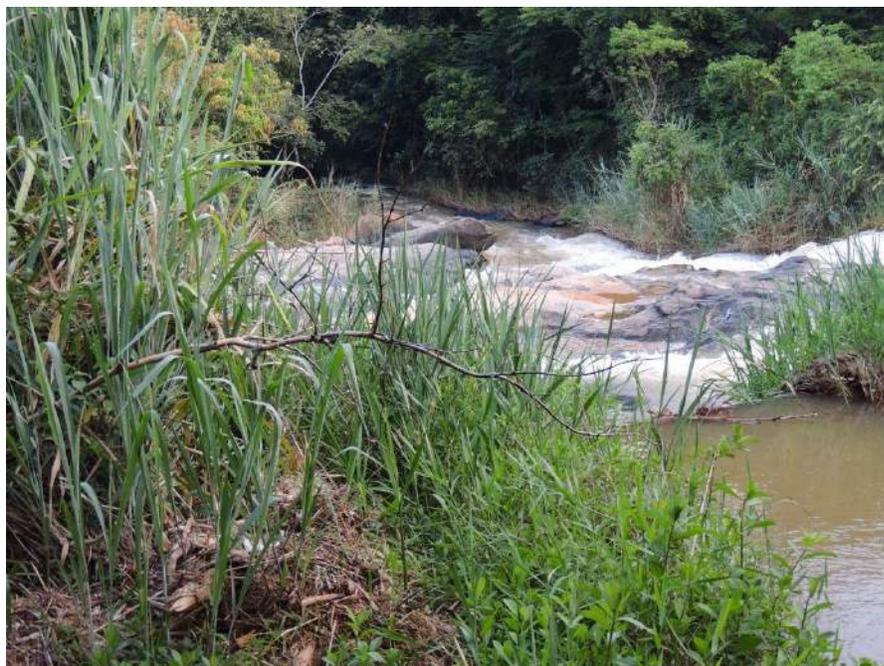
Foto 58 - Detalhe para trecho do Rio Guandú.

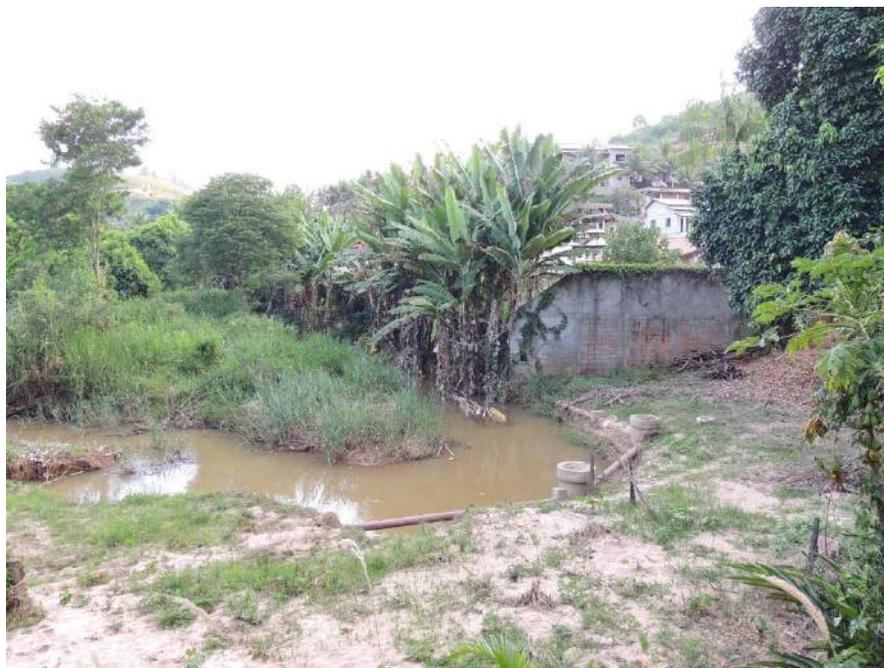
Foto 59 - Detalhe para construção dentro do canal e sobre planície aluvionar.

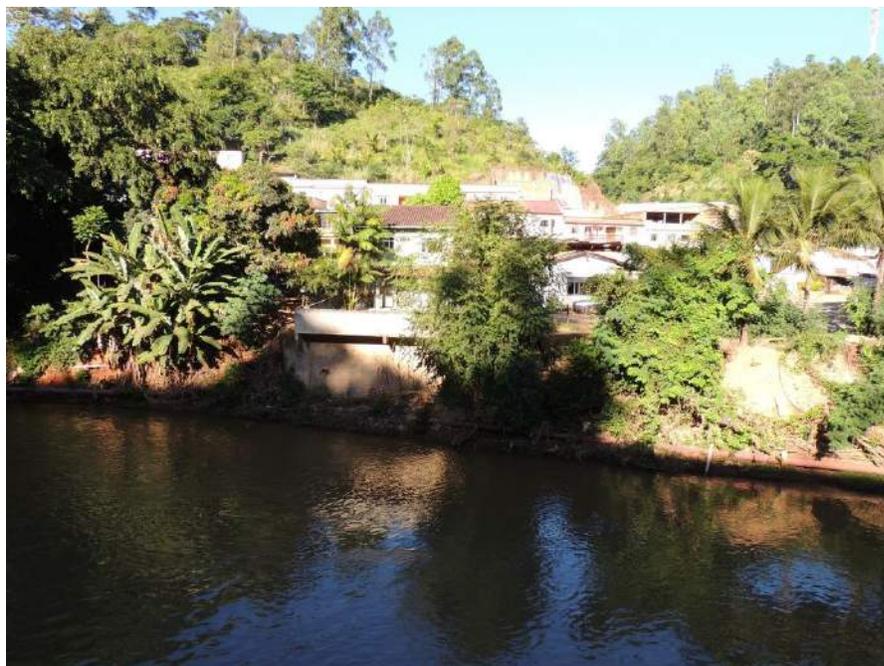
Foto 60 - Tipologia comum de ocupação adjacente ao rio em área de influência direta dos processos de inundação e solapamento de margem.

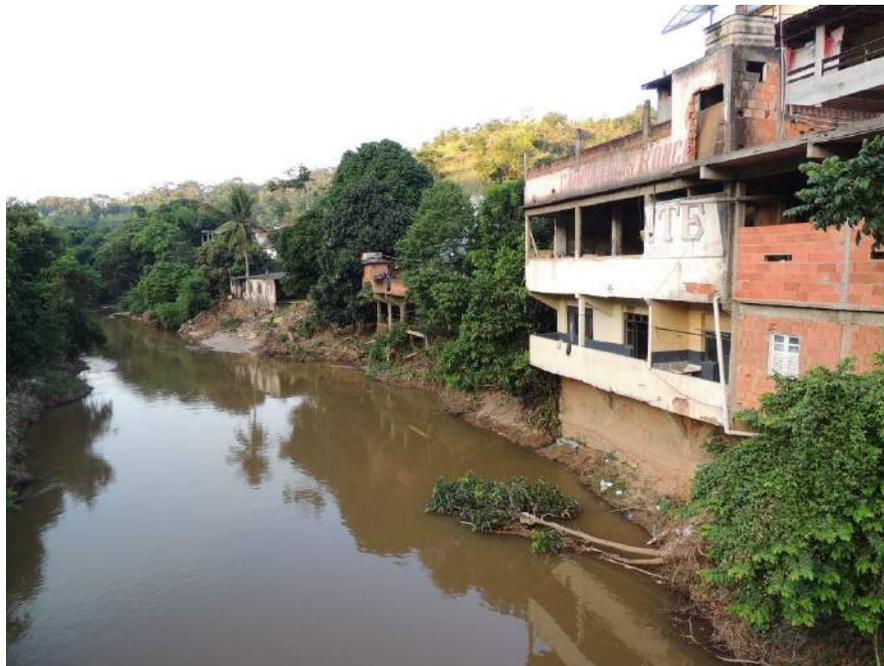
Foto 62 - Tipologia comum de ocupação adjacente ao rio em área de influência direta dos processos de inundação e solapamento de margem.

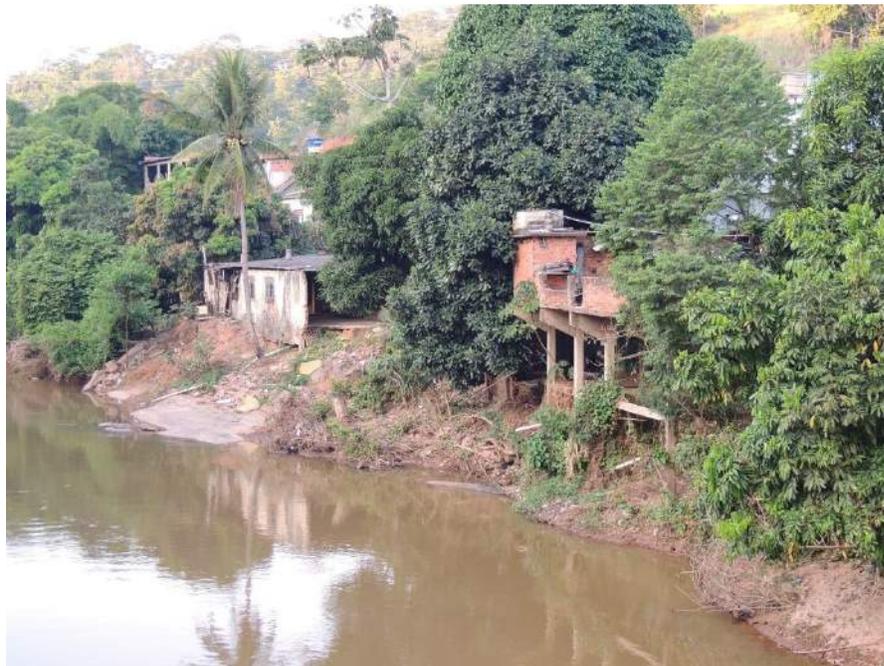
Foto 63 - Vista aproximada em relação a foto anterior em trecho com alto suscetibilidade a solapamentos de margem.

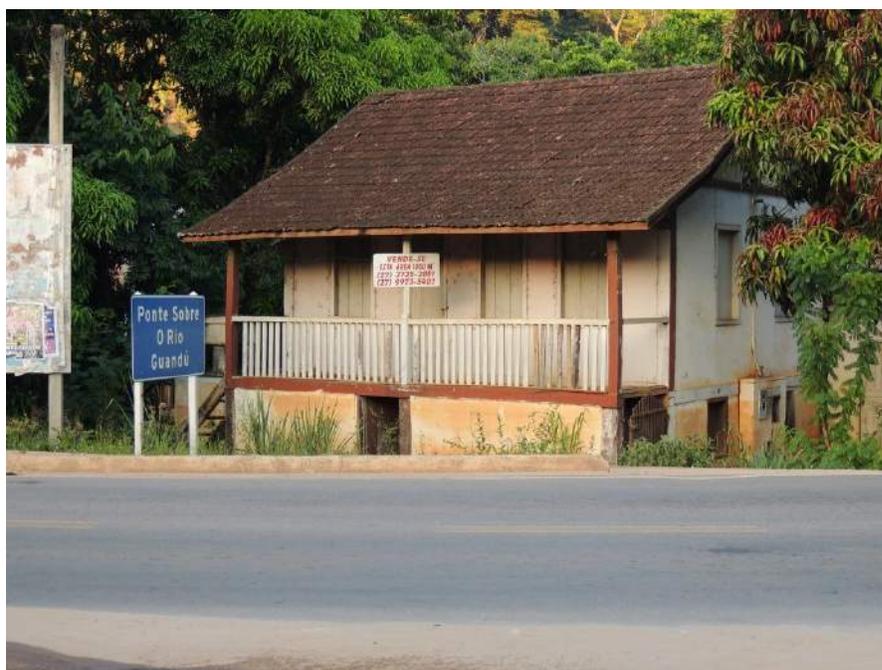
Foto 65 - Detalhe para marca de atingimento do nível da água no domicílio na altura da varanda.

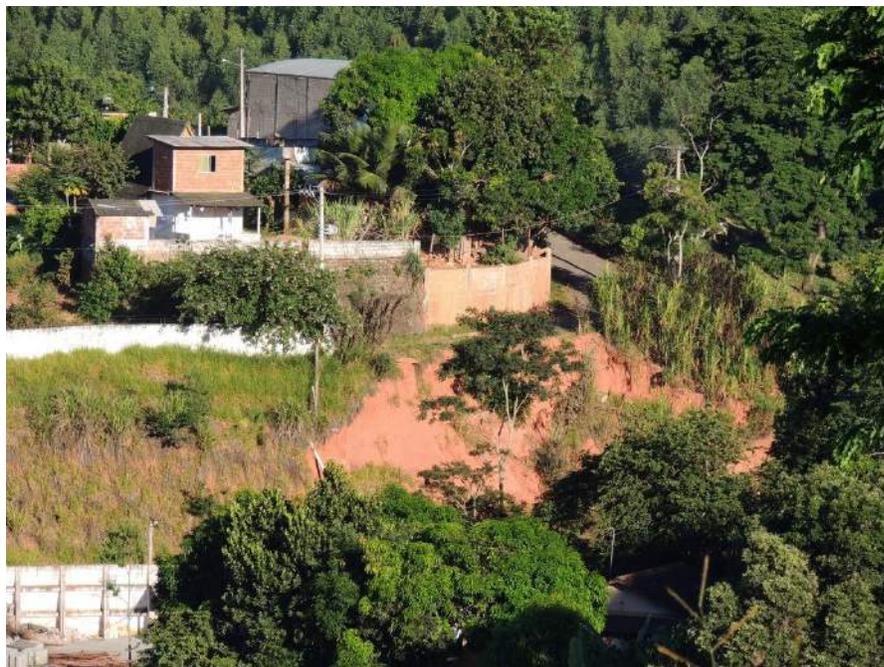
Foto 66 - Vista frontal de trecho instável da encosta onde ocorreram movimentos de massa.

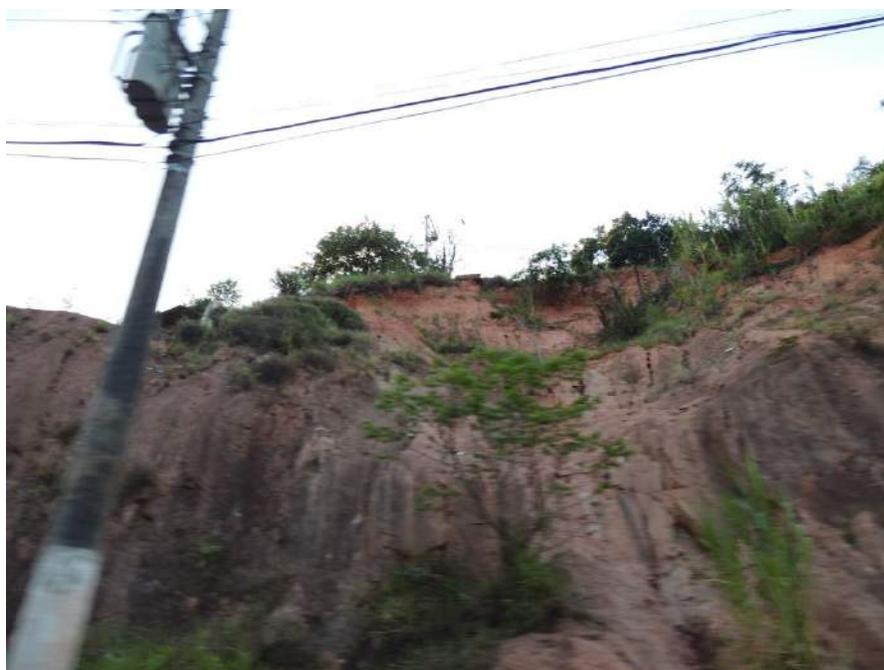
Foto 68 - Detalhe de jusante para montante da área da cicatriz de deslizamentos pretérito.

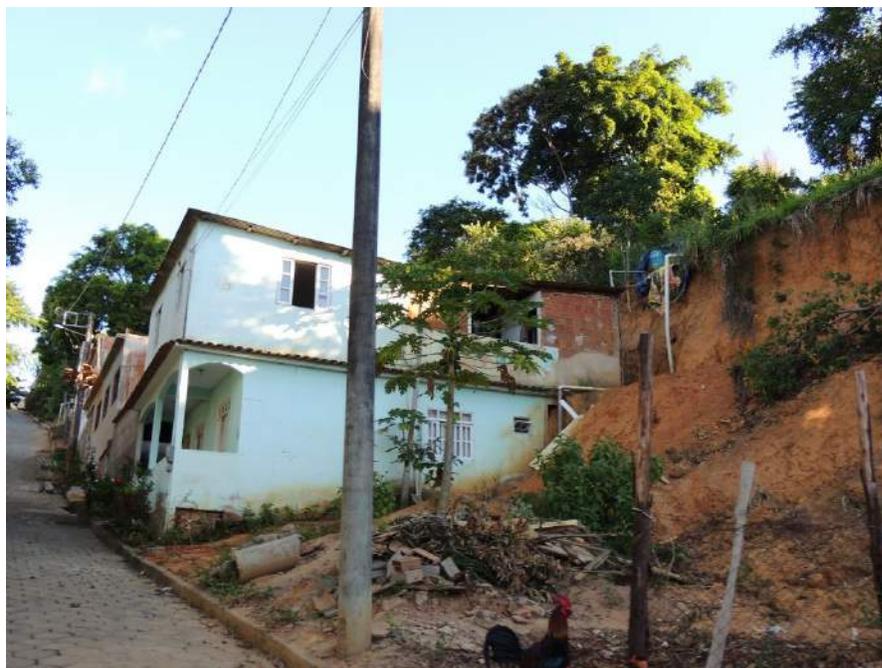
Foto 69 - Tipologia de ocupação com a geração de cortes verticalizados com alturas superiores a 5,0m.

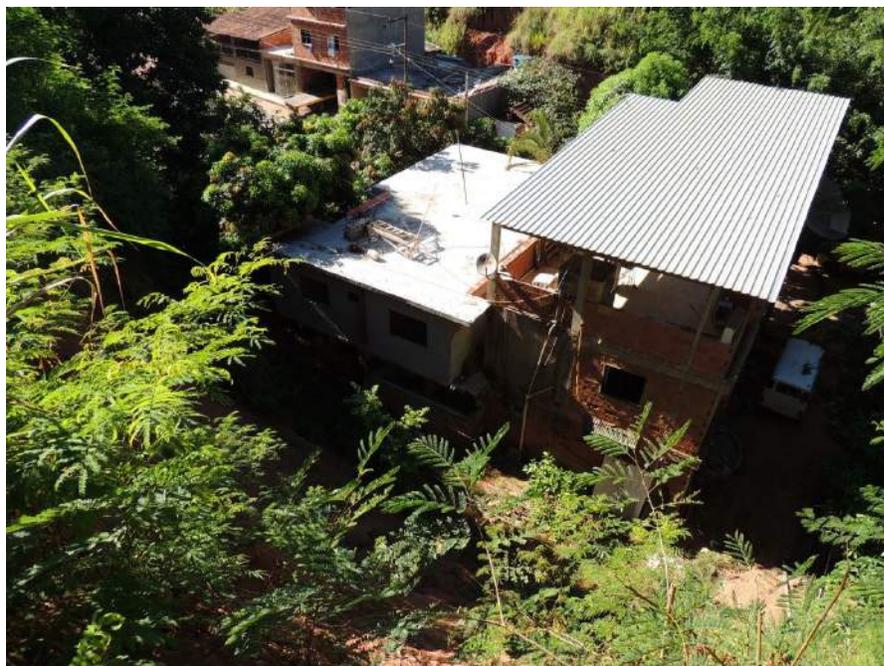
Foto 73 - Desnível acentuado após a execução de cortes verticalizados para ocupação da base da encosta.

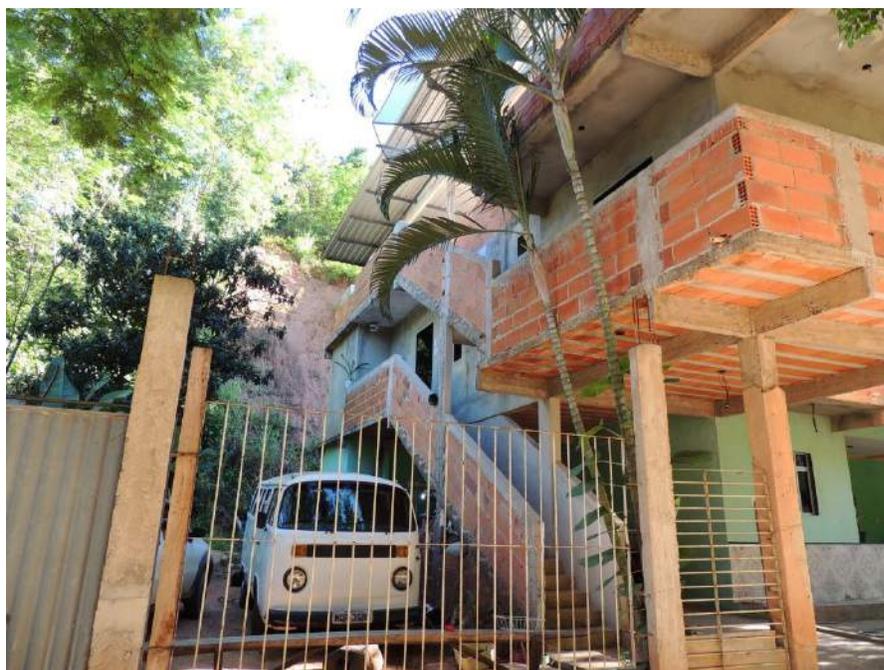
Foto 74 - Vista a partir da base da encosta. Notar talude de corte instável nos fundos do domicílio.

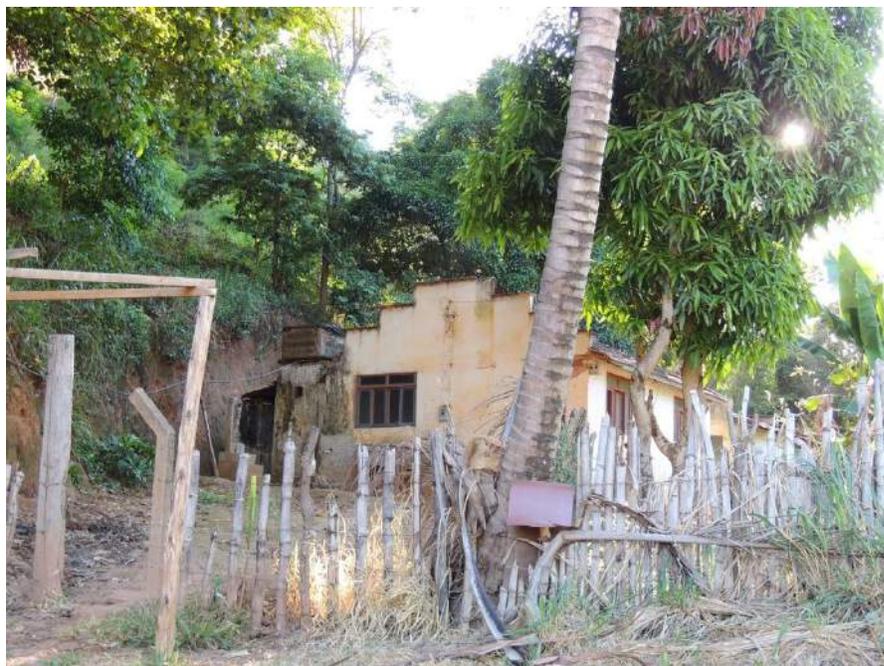
Foto 77 - Talude instável e baixo padrão construtivo ao longo do setor.

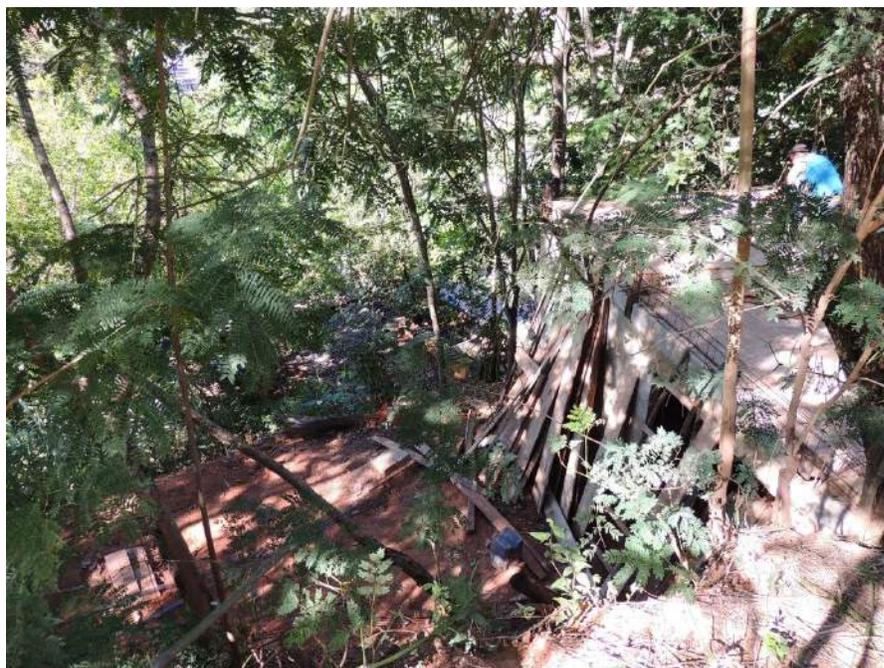
Foto 78 - Detalhe para domicílio em fase de construção na crista da encosta em trecho instável da mesma.

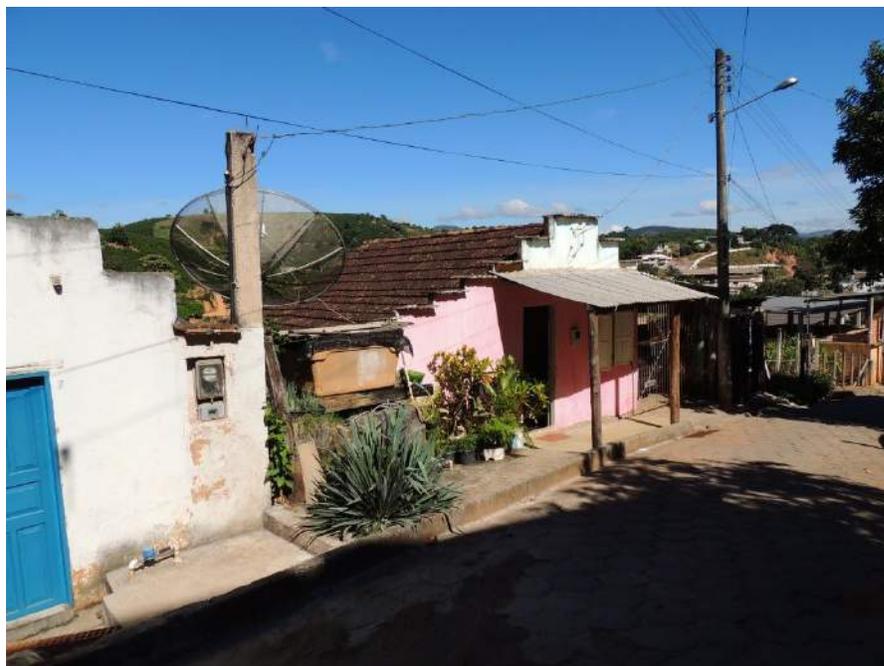
Foto 79 - Domicílios de baixo padrão construtivo adjacentes a crista da encosta.

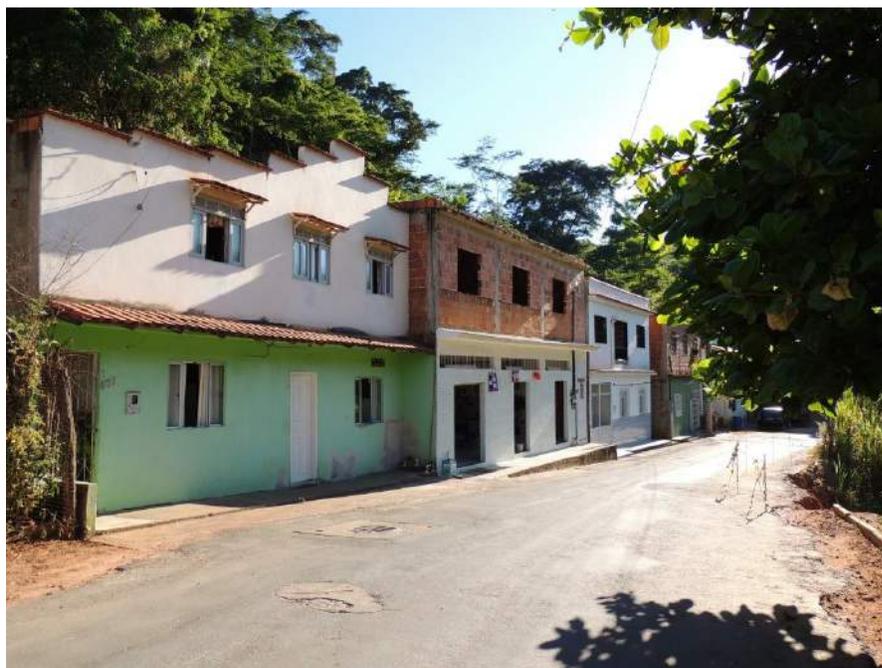
Foto 80 - Rua Ana Angélica Côrrea e tipologia de ocupação ao longo da mesma.

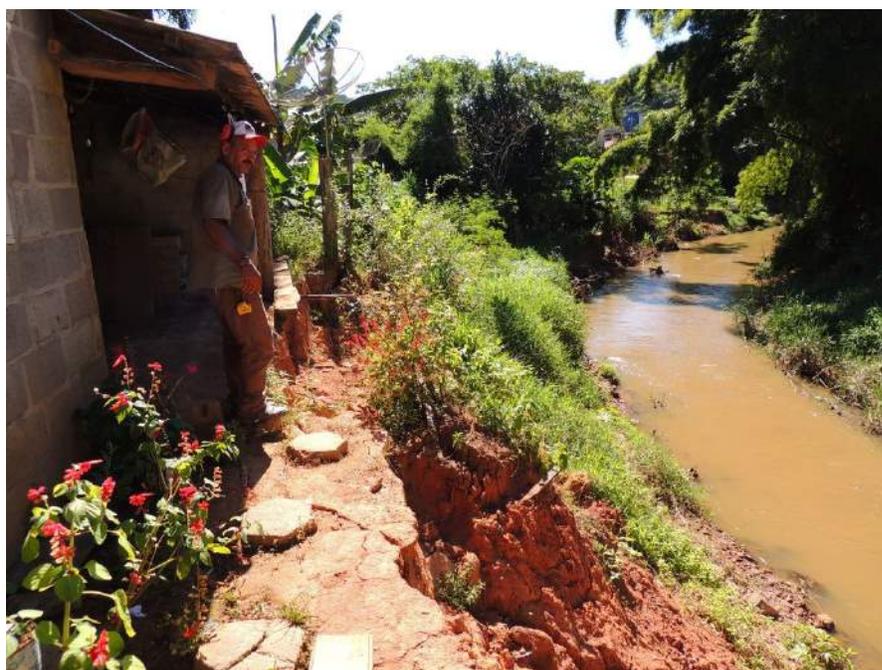
Foto 83 - Domicílio construído sobre aterro em trecho com alta suscetibilidade a processos de solapamento.

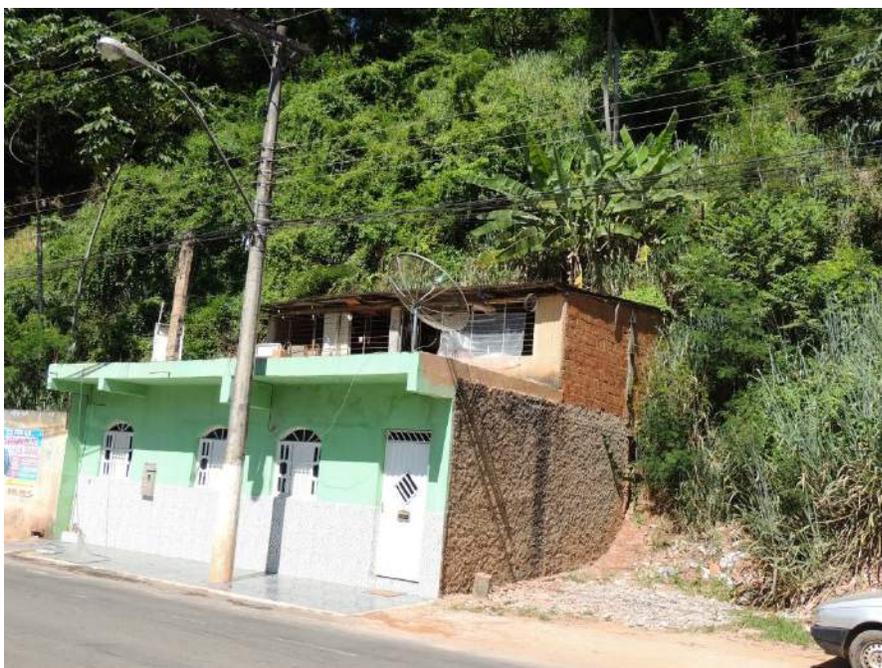
Foto 86 - Vista parcial do setor com detalhe para a forma de ocupação na base da encosta.

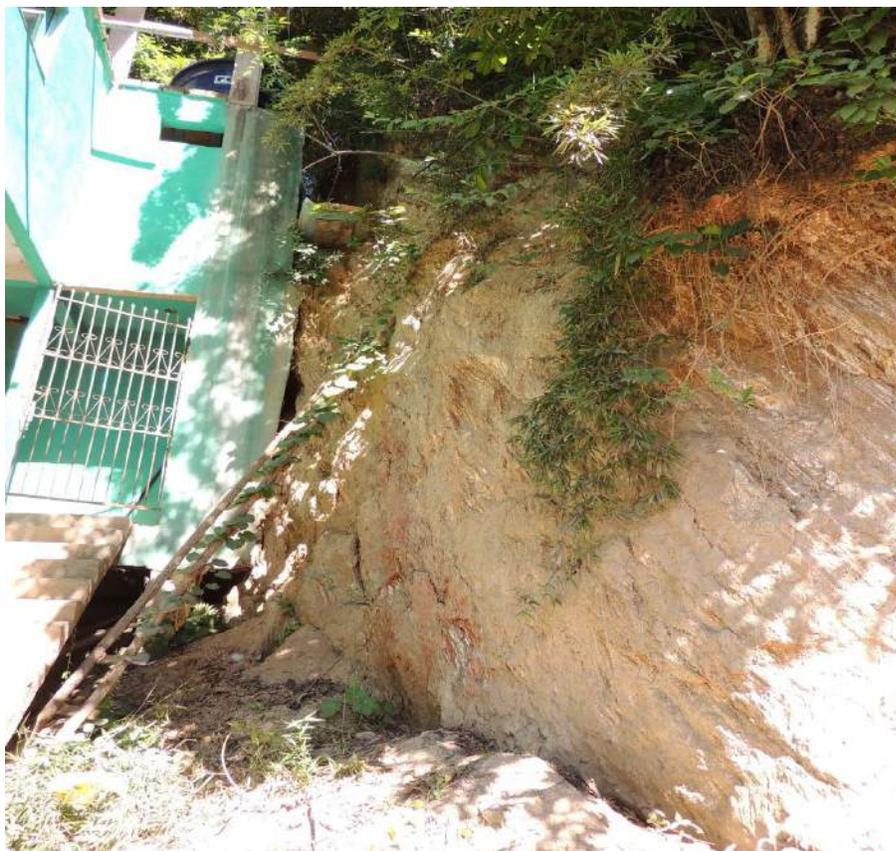
Foto 89 - Detalhe para o substrato geológico sem confinado em alguns trechos.

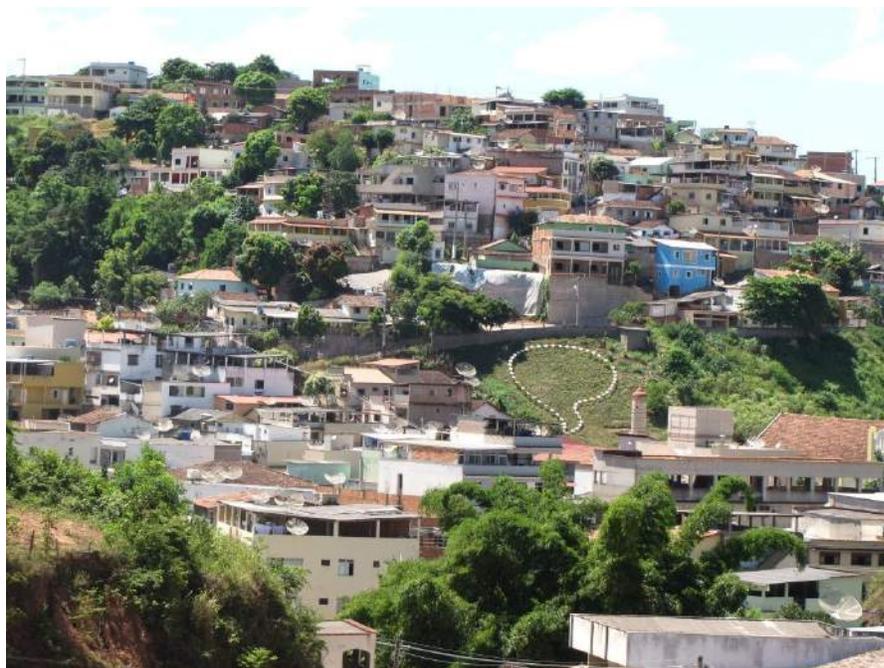
Foto 91 - Vista geral da encosta e bairro onde o setor de risco foi delimitado.

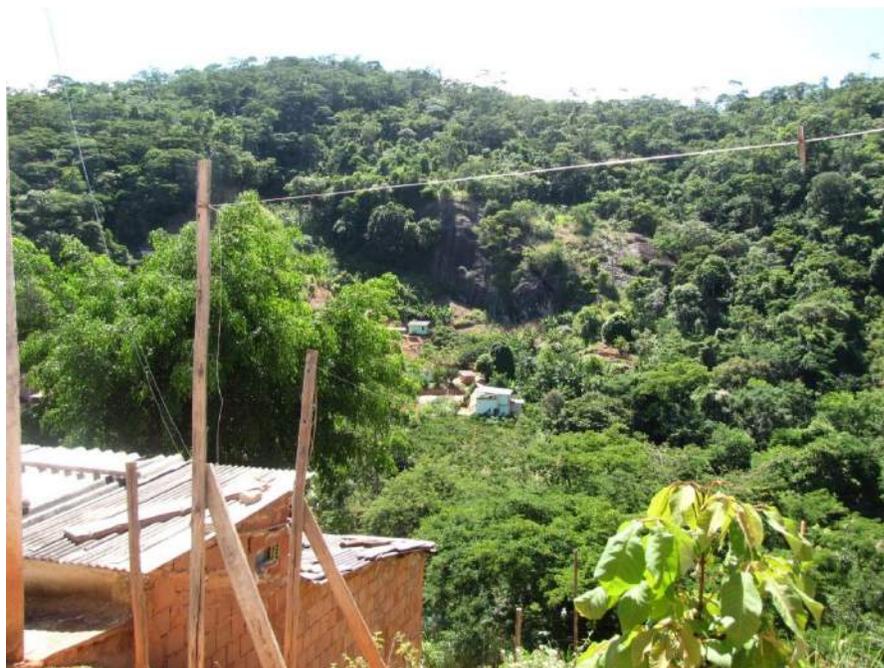
Foto 99 - Vista geral da encosta que compõe o setor de risco com detalhe para avanço da ocupação, remoção da cobertura vegetal e trechos com ocorrência de rocha sã.

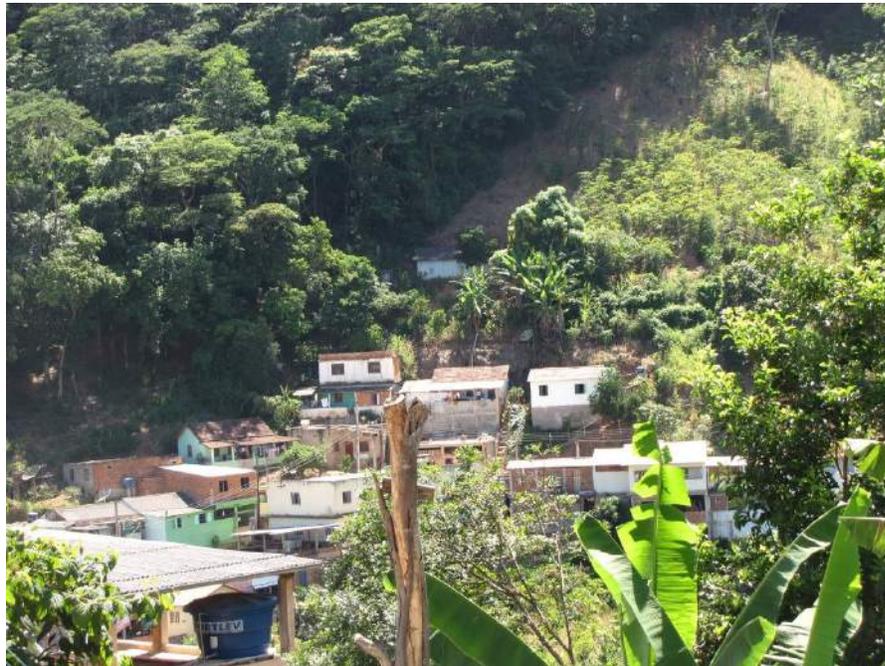
Foto 100 - Vista parcial da encosta com detalhe para o baixo padrão construtivo e o avanço da ocupação.

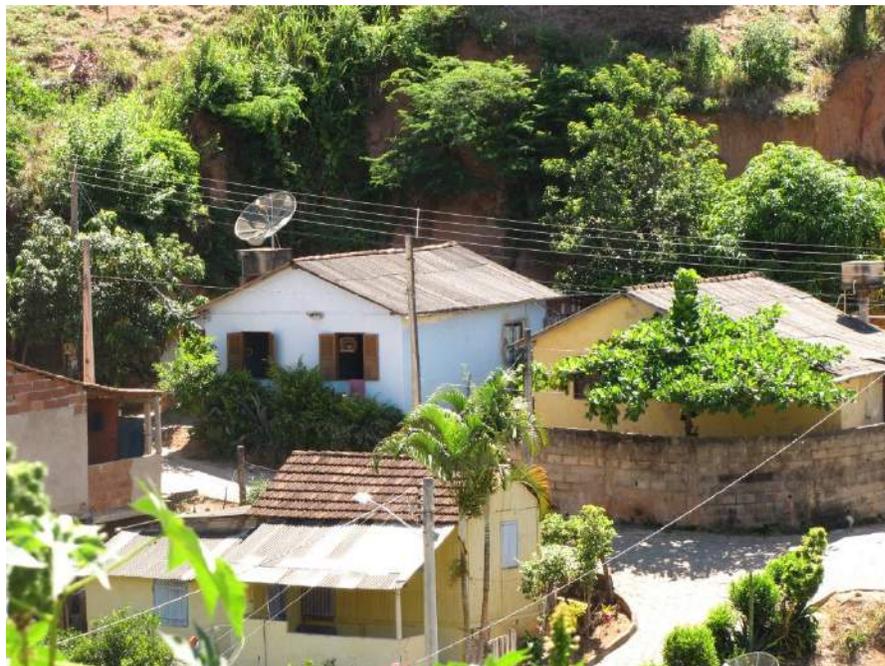
Foto 101 - Taludes de corte verticalizados com alturas superiores a 5,0m na base da encosta.

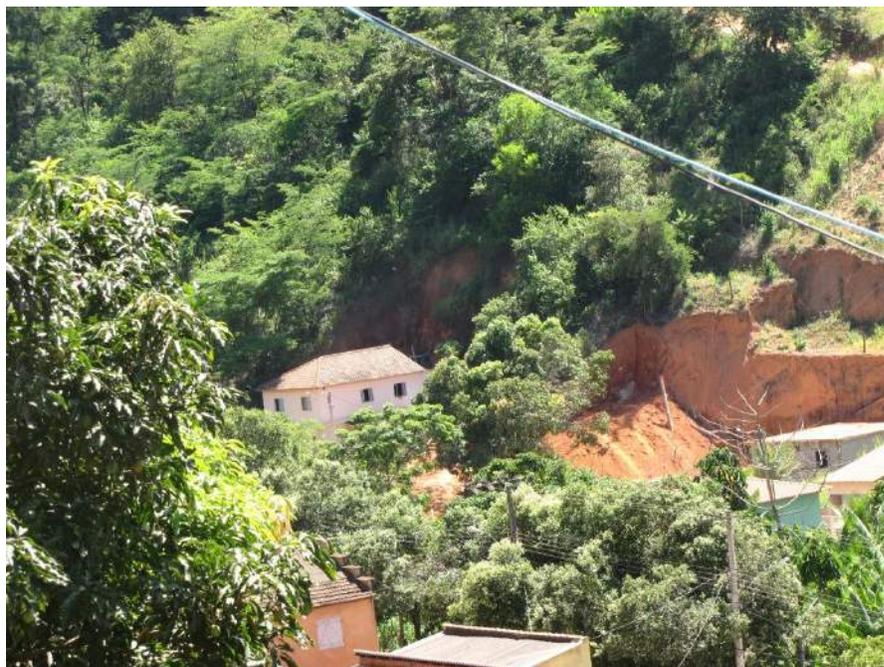
Foto 103 - Vista parcial do setor de risco com detalhe para talude de corte com 10,0m de altura verticalizado com indícios de movimentação do terreno.

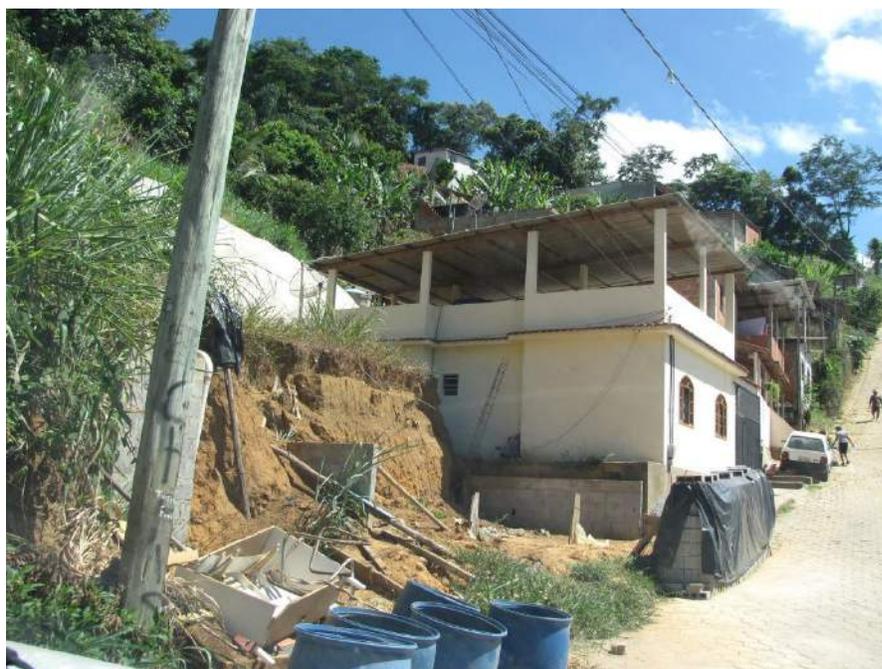
Foto 104 - Domicílio do setor de risco com detalhe para talude de corte nos fundos instável protegido de forma paliativa com lona plástica.

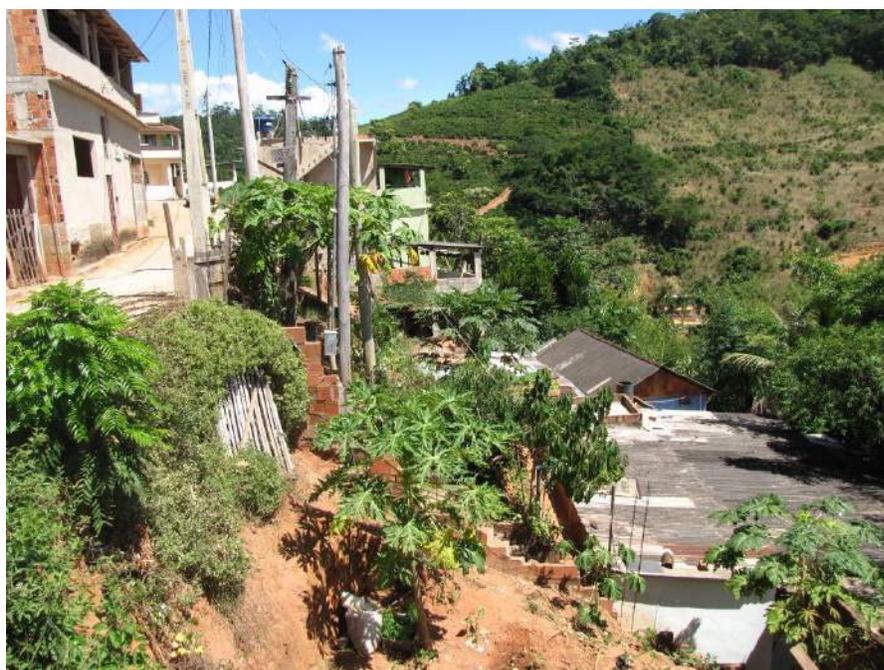
Foto 106 - Detalhe para a ocupação a meia encosta em trecho com infraestrutura precária.

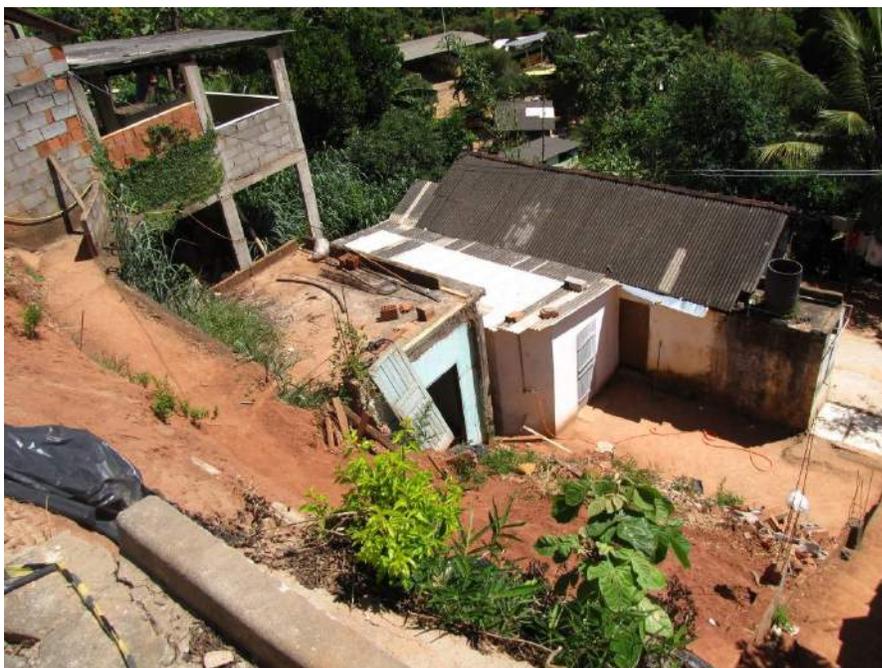
Foto 108 - Detalhe de montante para jusante em relação ao trecho rompido do talude.

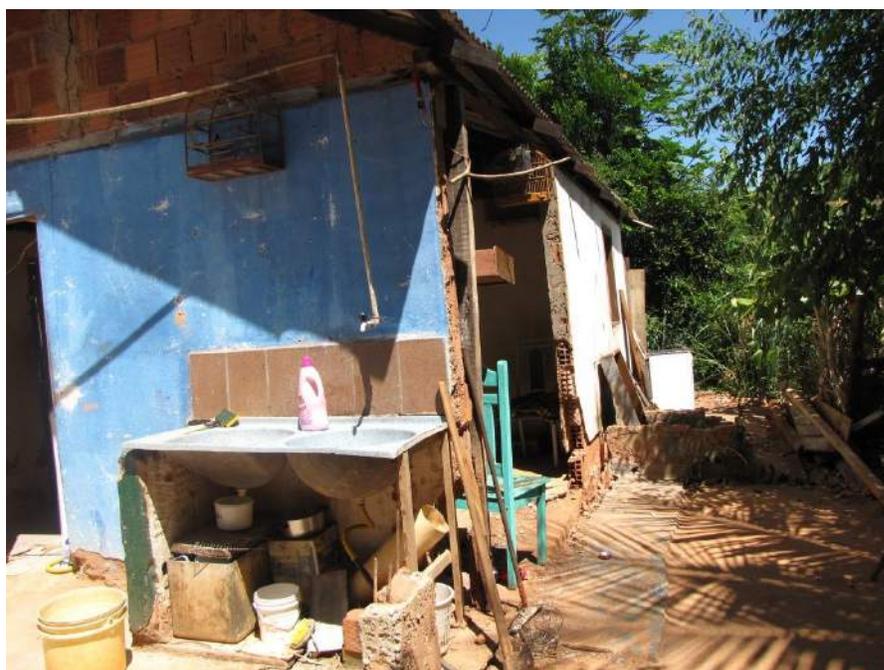
Foto 110 - Padrão construtivo do domicílio a jusante do trecho rompido do talude.

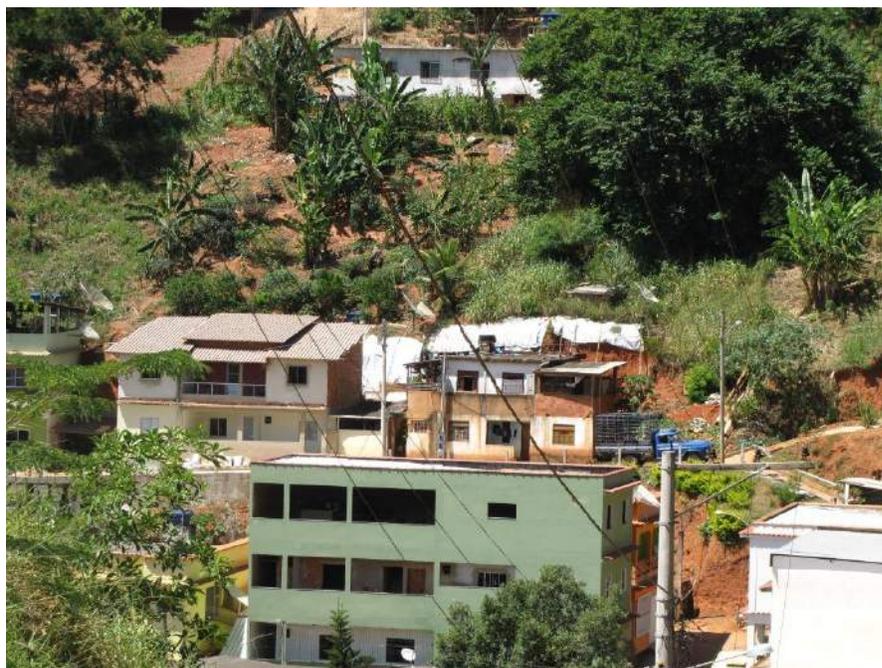
Foto 113 - Vista frontal de parte da encosta que compõe o setor de risco com detalhe para os taludes de corte.

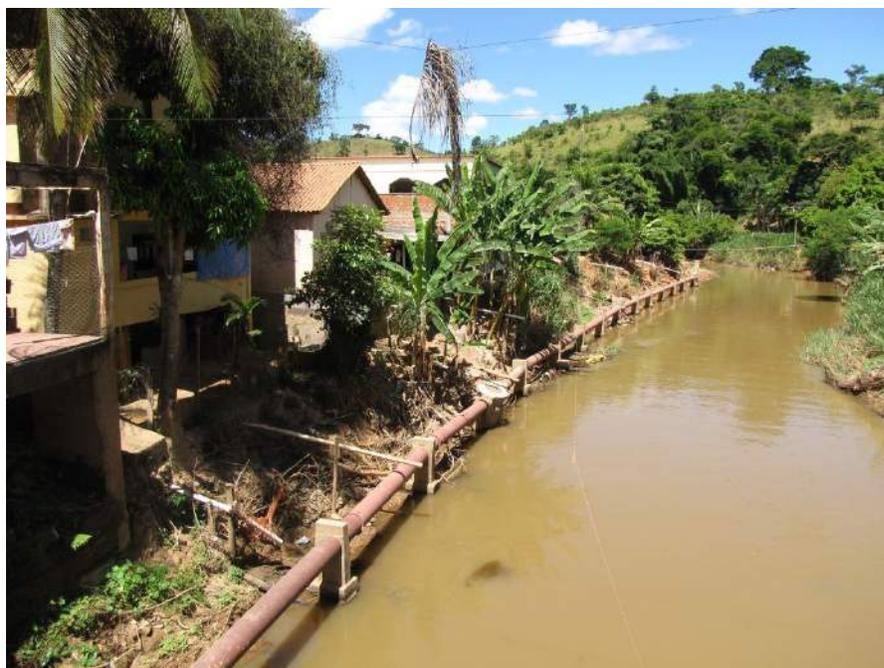
Foto 115 - Vista complementar a foto anterior. Domicílios construídos adjacentes ao canal fluvial em trecho suscetível a inundação e solapamentos de margem.

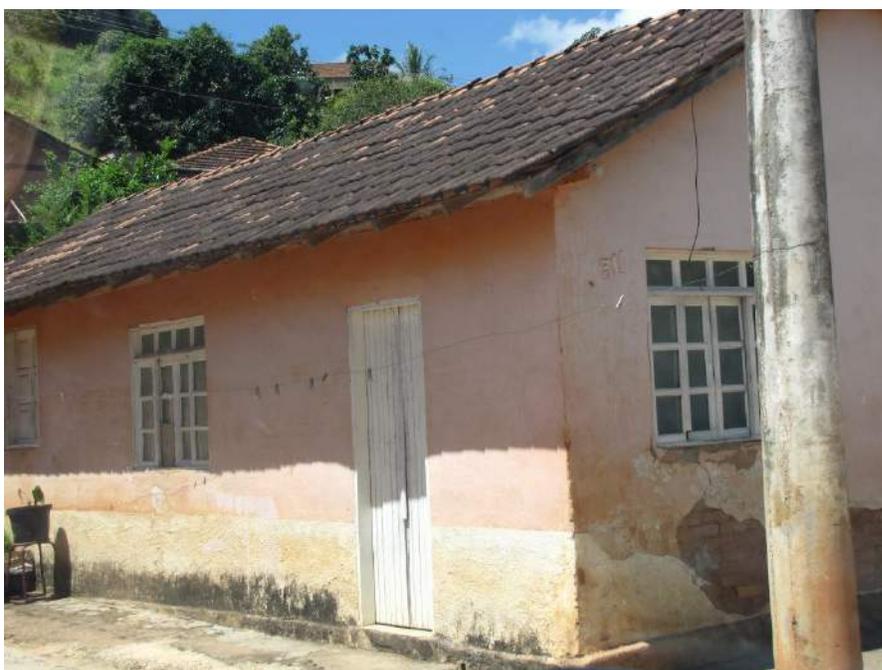
Foto 117 - Notar indícios de atingimento das cheias nas paredes dos domicílios.

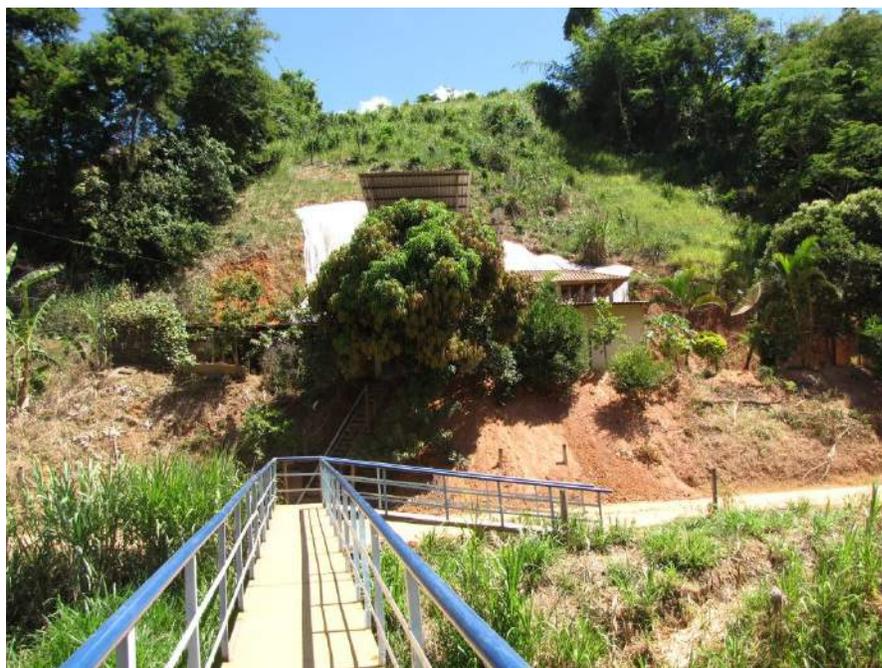
Foto 118 - Tipologia de ocupação do terreno com geração de taludes de corte verticais com indícios de movimentos de massa.
