**PLANO DIRETOR DE ÁGUAS PLUVIAIS/FLUVIAIS (PDAP), PLANO  
MUNICIPAL DE REDUÇÃO DE RISCO GEOLÓGICO (PMRR) E  
PROJETOS DE ENGENHARIA PARA 17 MUNICÍPIOS**

**3ª ETAPA: ELABORAÇÃO DO PLANO MUNICIPAL DE  
REDUÇÃO DE RISCO**

**ITEM 3.1 – MAPEAMENTO DO RISCO E DOS DOMICÍLIOS EM  
SITUAÇÃO DE RISCO DE DESLIZAMENTO DE ENCOSTAS  
MUNICÍPIO DE ALEGRE**

DEZEMBRO DE 2013

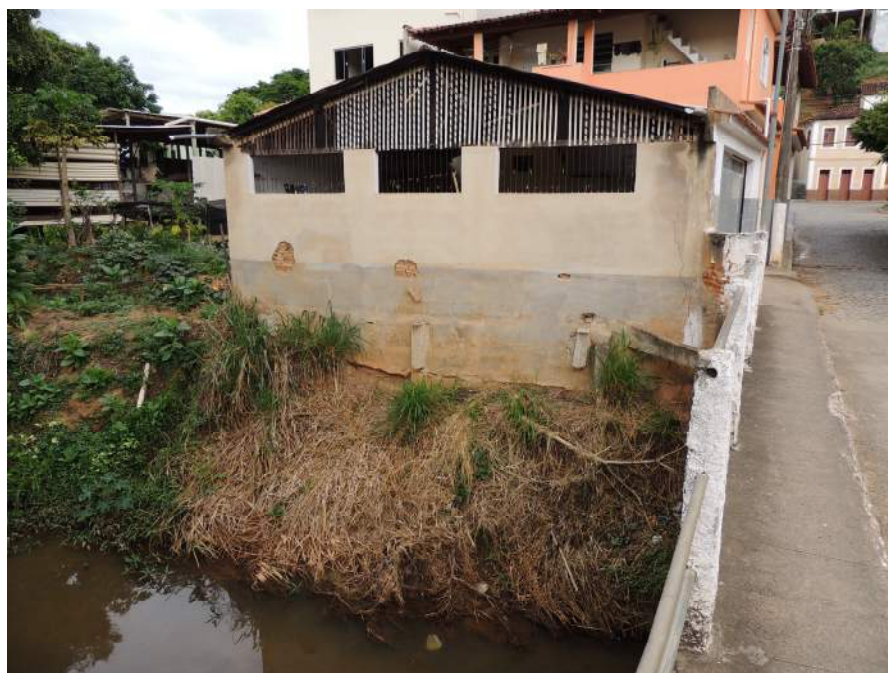
Foto 3 – Vista frontal do domicílio com detalhe para a proximidade em relação a canal.

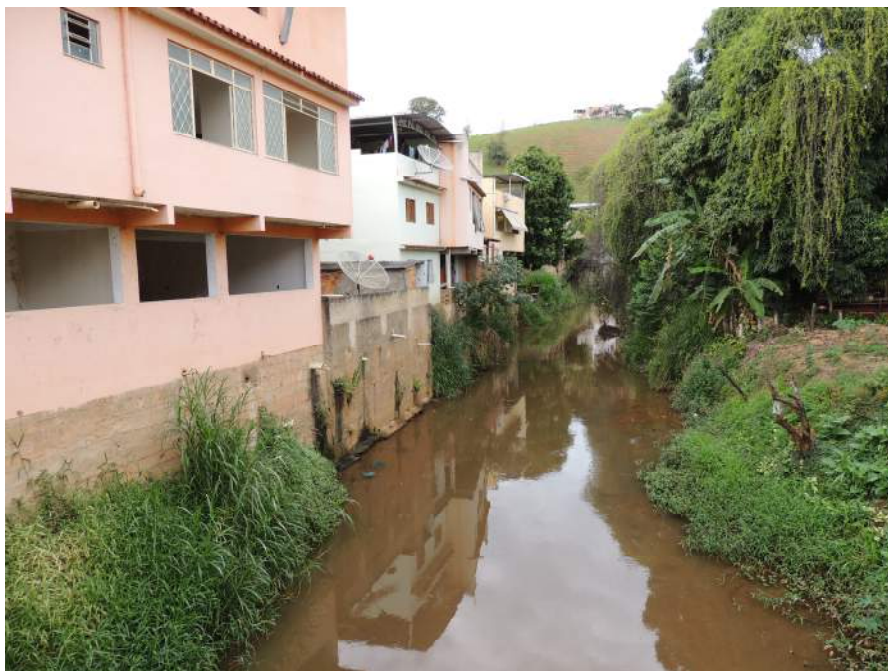
Foto 4 – Detalhe para outro trecho ocupado sobre o canal com indícios de solapamento e descalçamento das fundações.

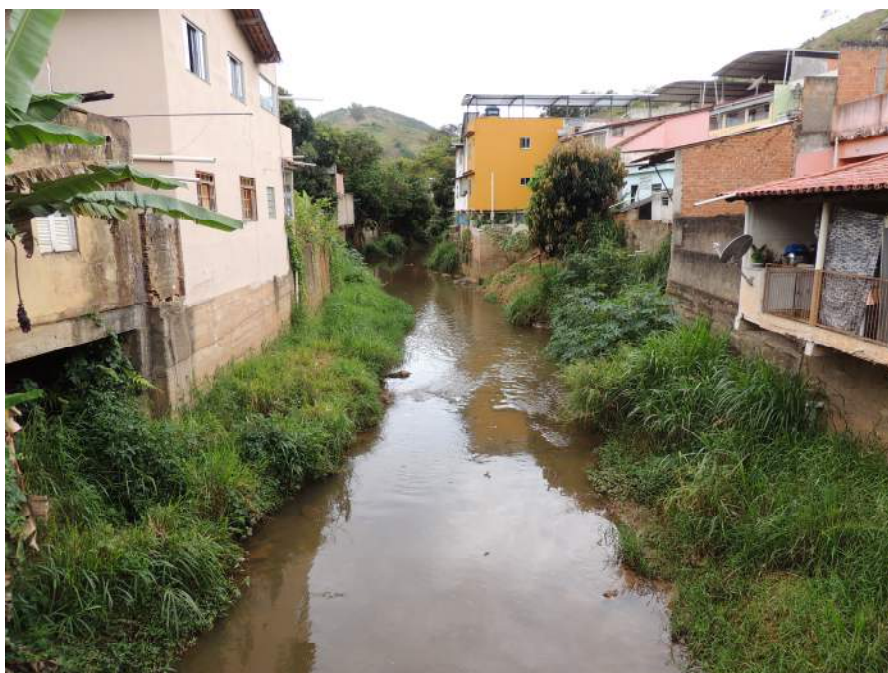
Foto 5 - Detalhe para outro trecho ocupado sobre o canal com indícios de solapamento e descalçamento das fundações.

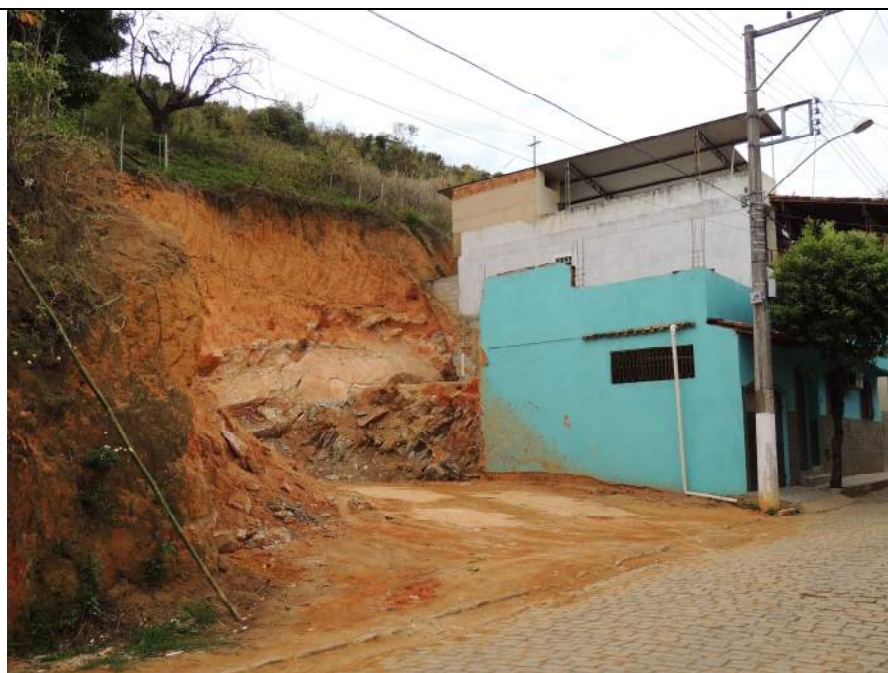
Foto 6 – Vista parcial do setor com detalhe para talude de corte em solo sobre rocha e novo lote que será ocupado.

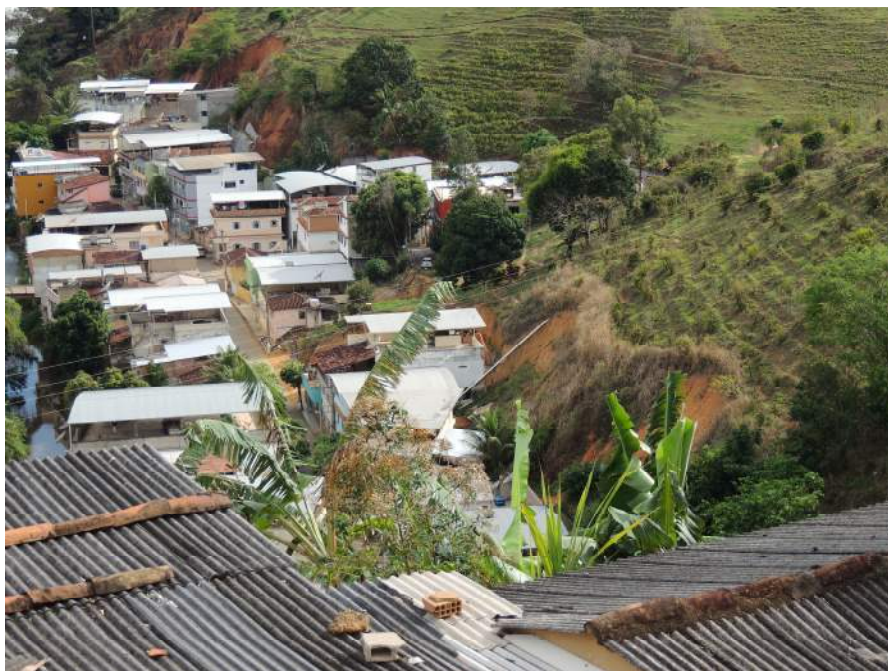
Foto 7 – Vista de montante para jusante do setor de risco com detalhe para os taludes de corte gerados com angulações inadequadas e instáveis.

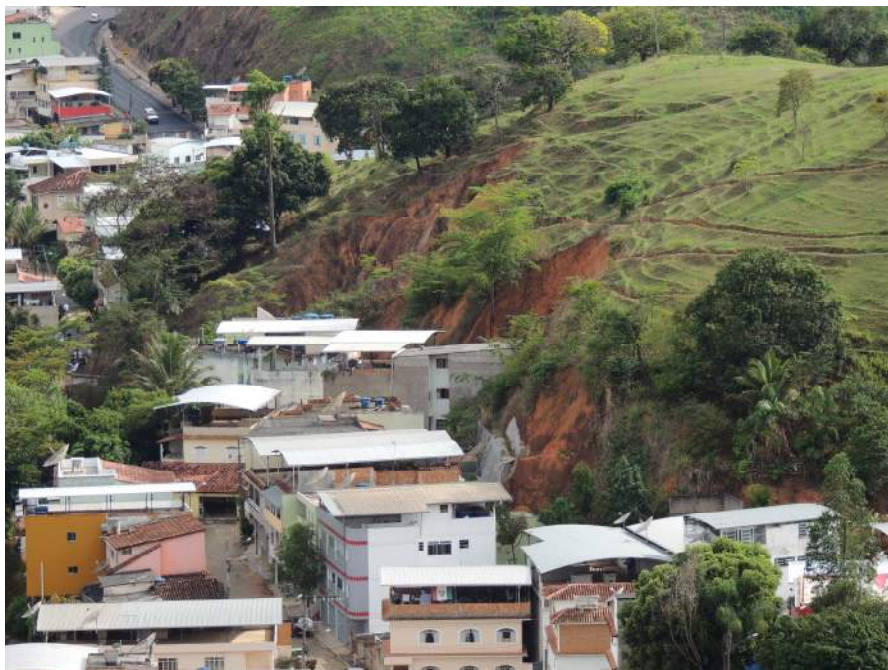
Foto 8 - Vista de montante para jusante do setor de risco com detalhe para os taludes de corte gerados com angulações inadequadas e instáveis.

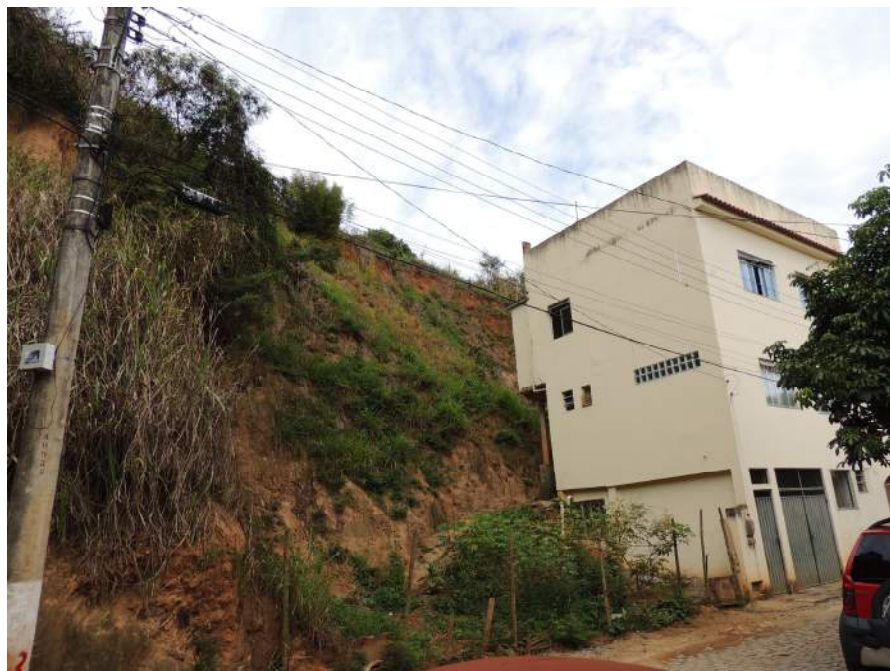
Foto 9 – Vista da base do setor de risco com detalhe para encosta inclinada.

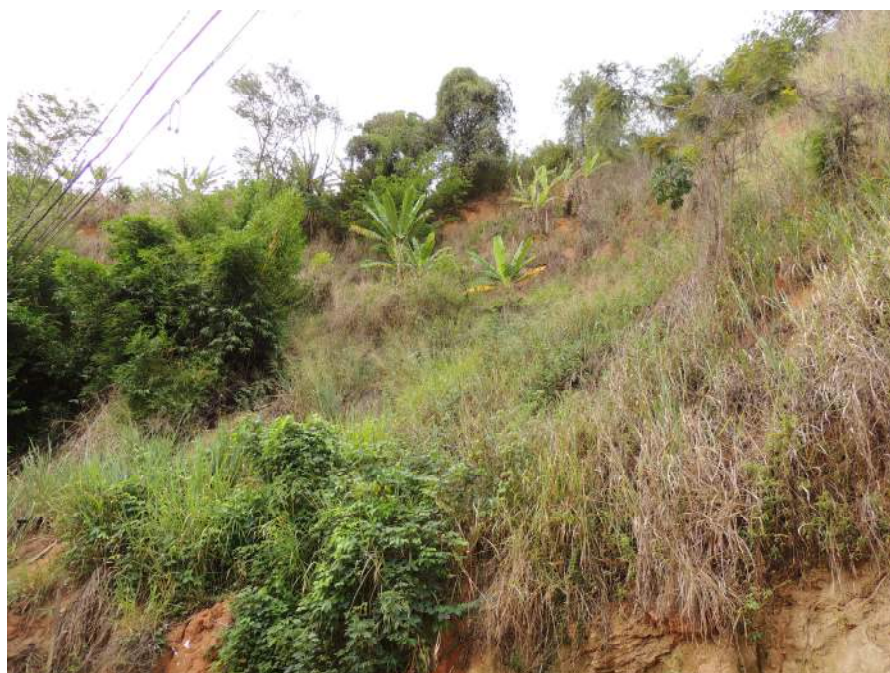
Foto 10 – Vista parcial da encosta com indícios de movimentos de massa ao longo da mesma.

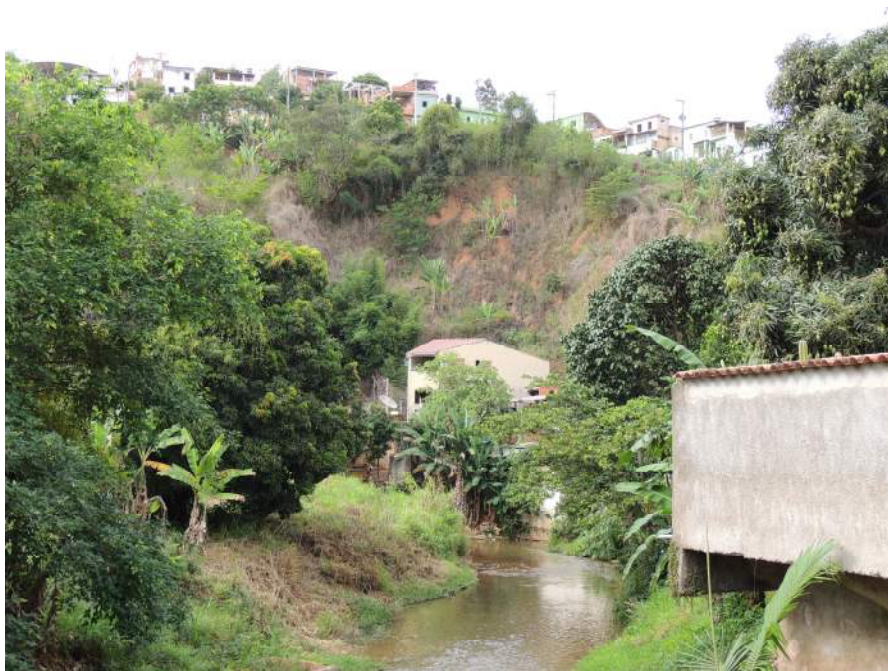
Foto 11 – Trecho do setor referente que retrata a encosta instável e ocupação da crista e a ocupação as margens do canal em trecho com suscetibilidade alta a solapamentos (erosão de margem).

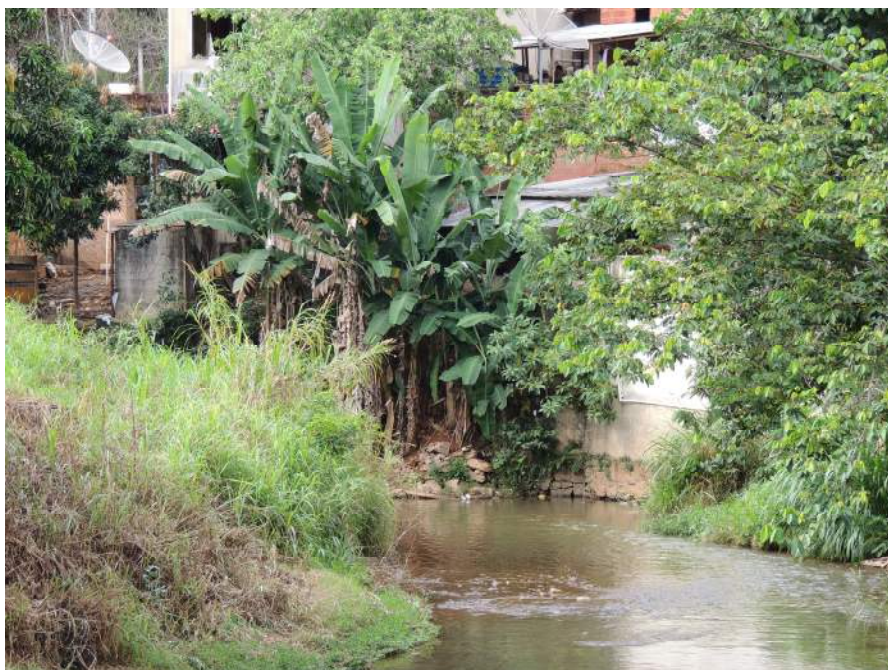
Foto 12 – Aproximação em relação ao trecho com suscetibilidade a solapamentos com descalçamento das fundações dos domicílios.

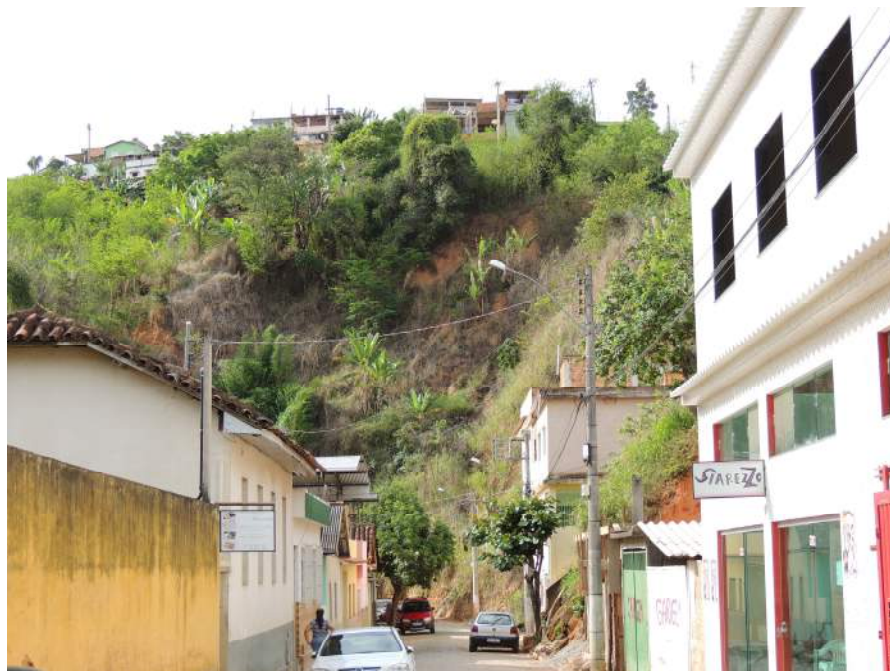
Foto 13 – Encosta instável em novo ângulo retratando as dimensões da mesma.

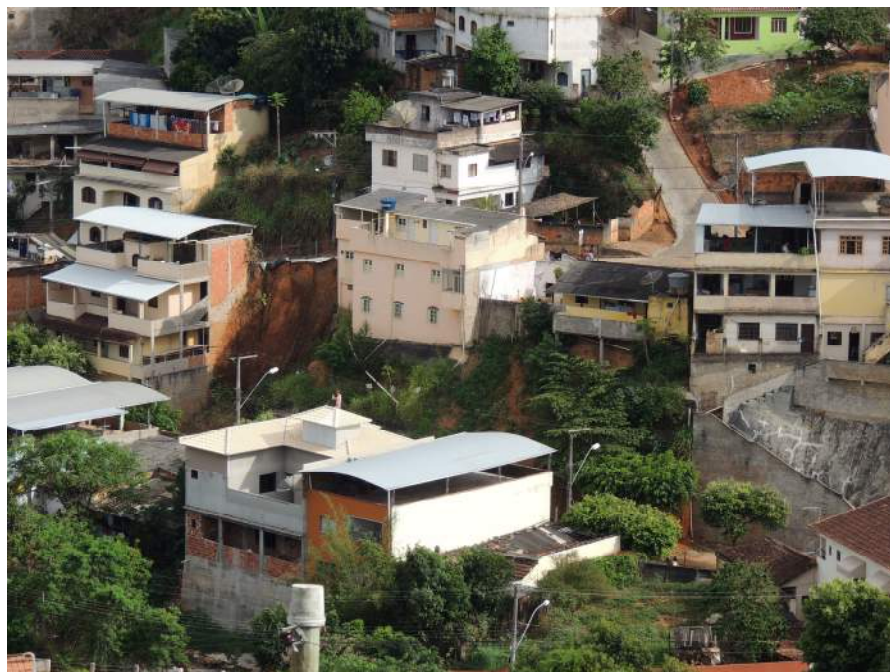
Foto 14 – Vista frontal do setor de risco que retrata áreas onde já ocorreu deslizamento.

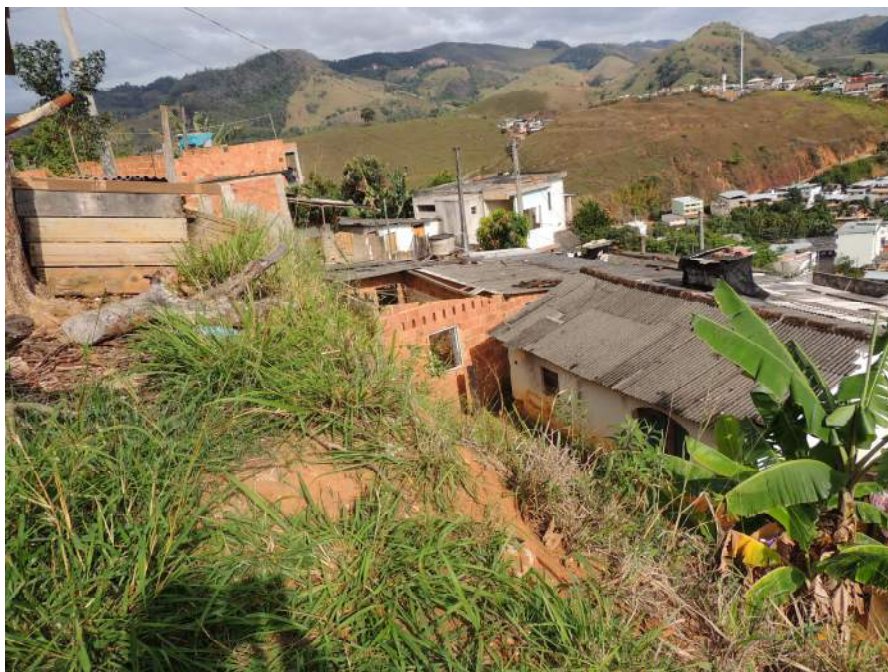
Foto 16 – Vista dos fundos do setor de risco com detalhe para o baixo padrão construtivo e o talude de corte não estabilizado.

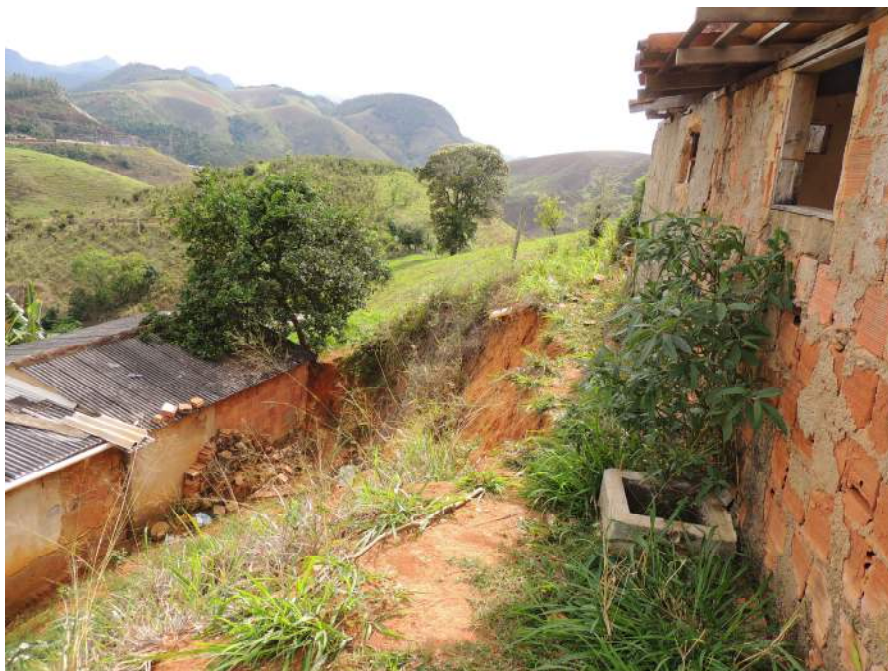
Foto 17 - Vista dos fundos do setor de risco com detalhe para o baixo padrão construtivo e o talude de corte não estabilizado.

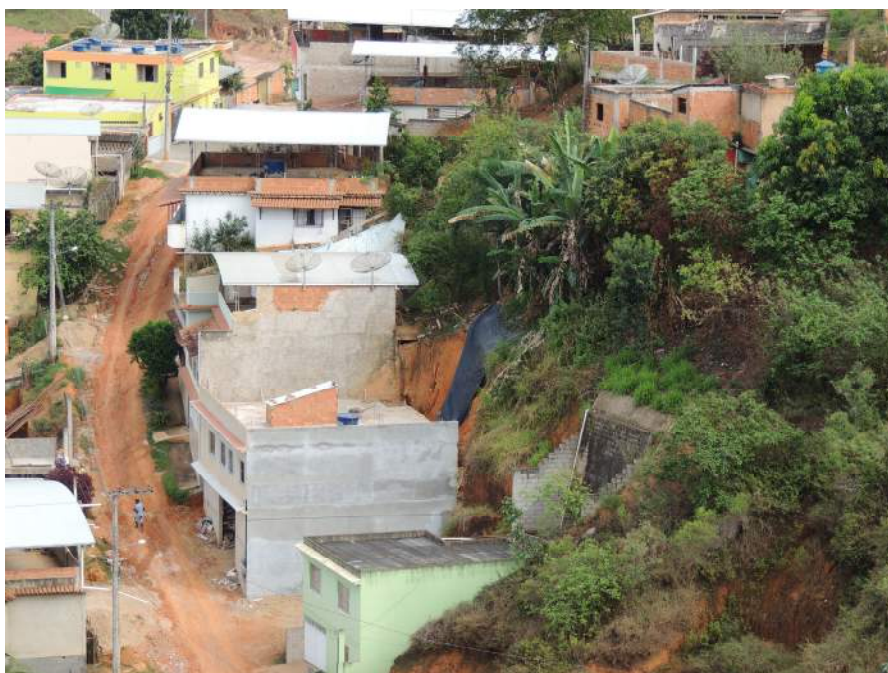
Foto 19 – Detalhe em relação à foto anterior em relação a cortes verticais instáveis nos fundos de um domicílio.

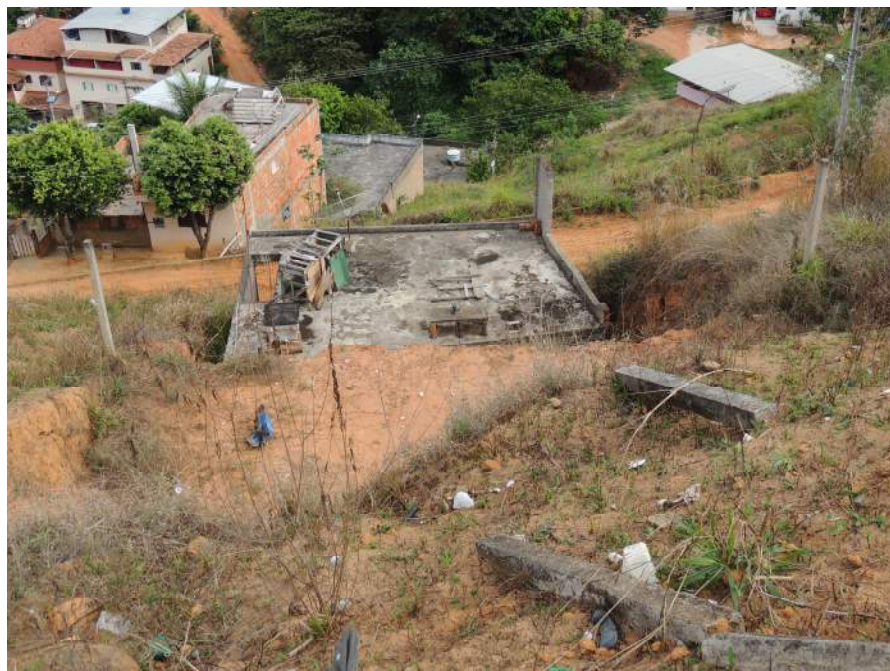
Foto 20 – Domicílio em construção, talude de corte vertical e instável.

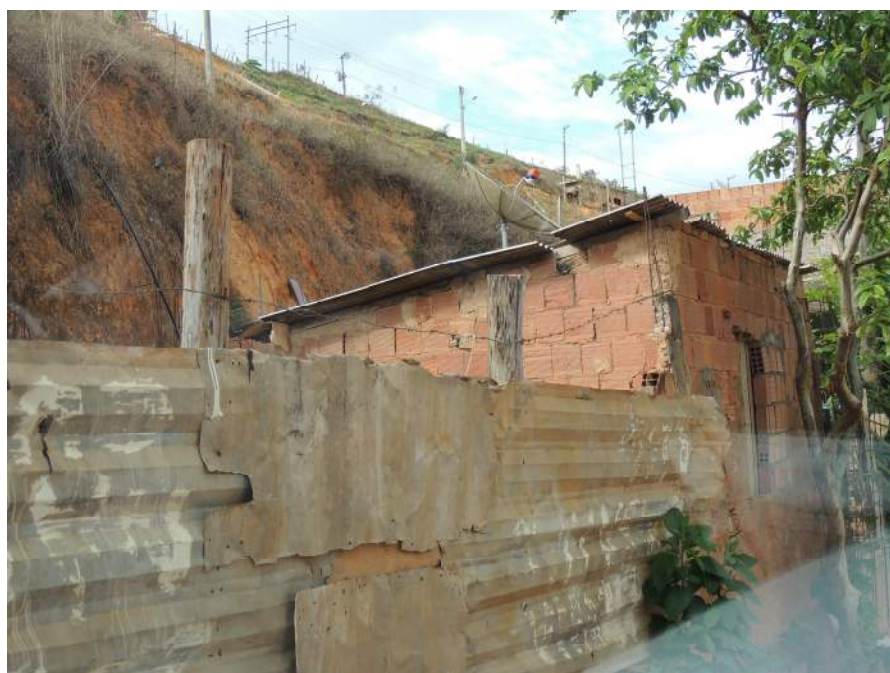
Foto 21 – Domicílios de baixo padrão construtivo e talude de corte vertical e instável nos fundos do domicílio sem afastamento em relação ao mesmo.

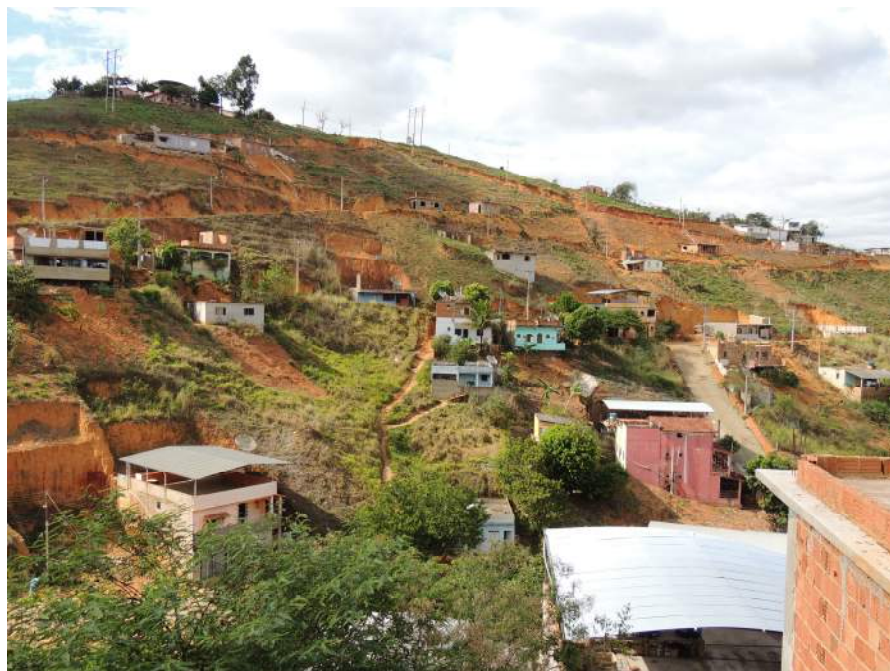
Foto 22 - Vista parcial do setor de risco que se trata de um bairro com infraestrutura deficitária e com processos de ocupação em andamento. Cortes verticalizados não estabilizados e sistema de drenagem inexistente.

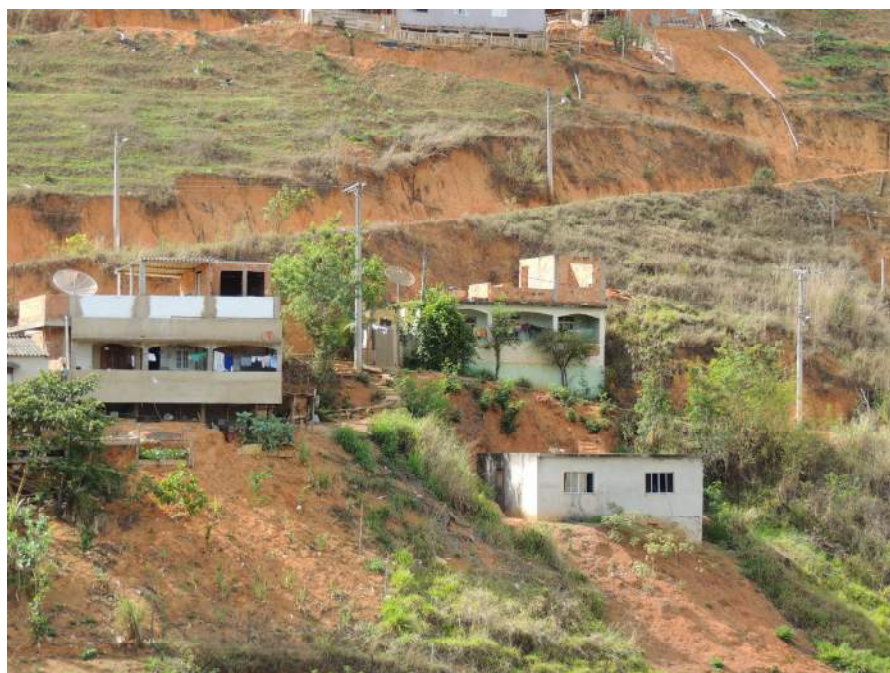
Foto 23 – Detalhe para novos domicílios de baixo padrão e taludes de corte verticais nos fundos.

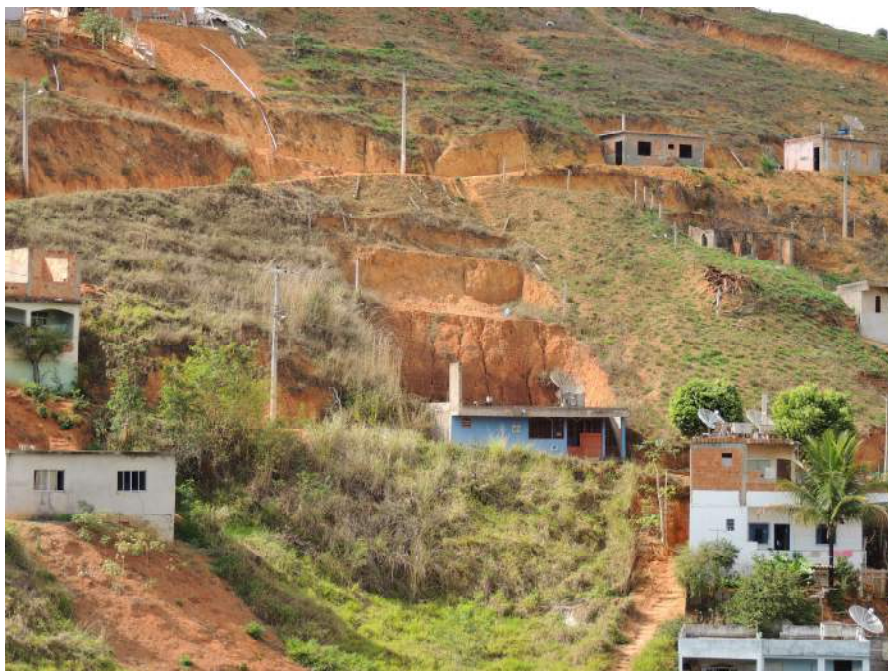
Foto 24 – Notar dimensões do talude de corte não estabilizados em relação ao domicílio na cor azul que compõem o setor.

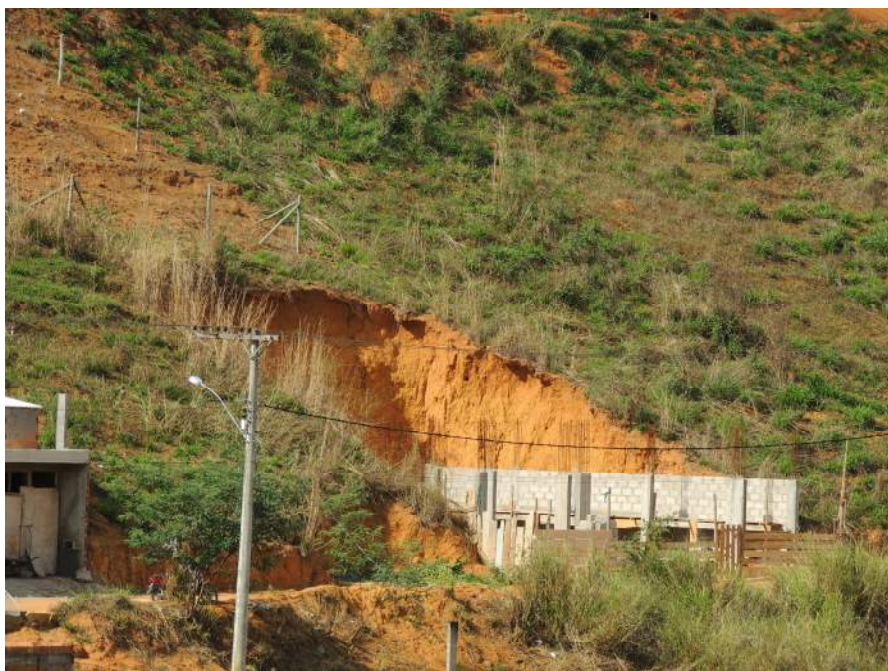
Foto 25 – Detalhe para início de uma nova ocupação sem a preocupação anterior de estabilizar os taludes de corte instáveis.

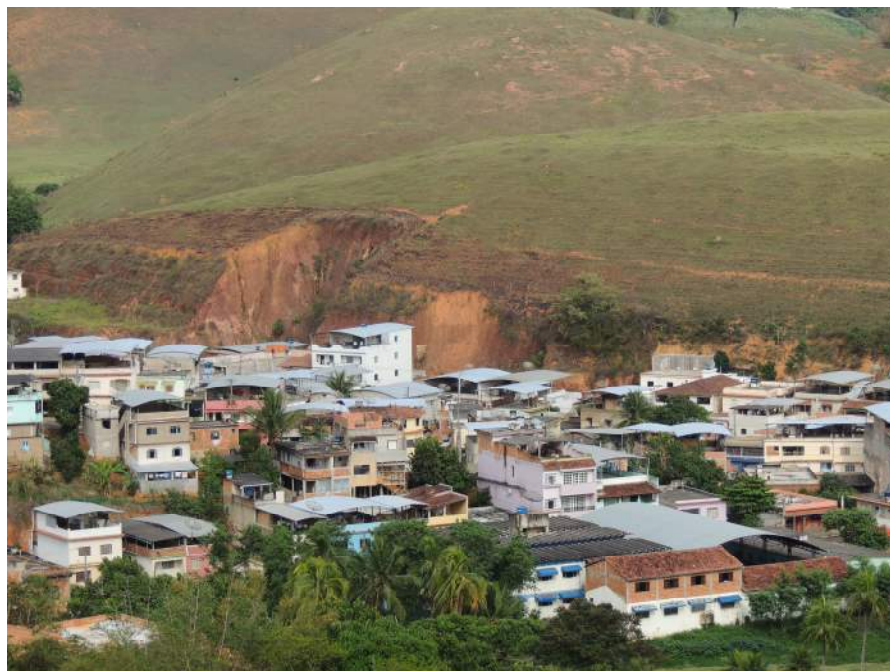
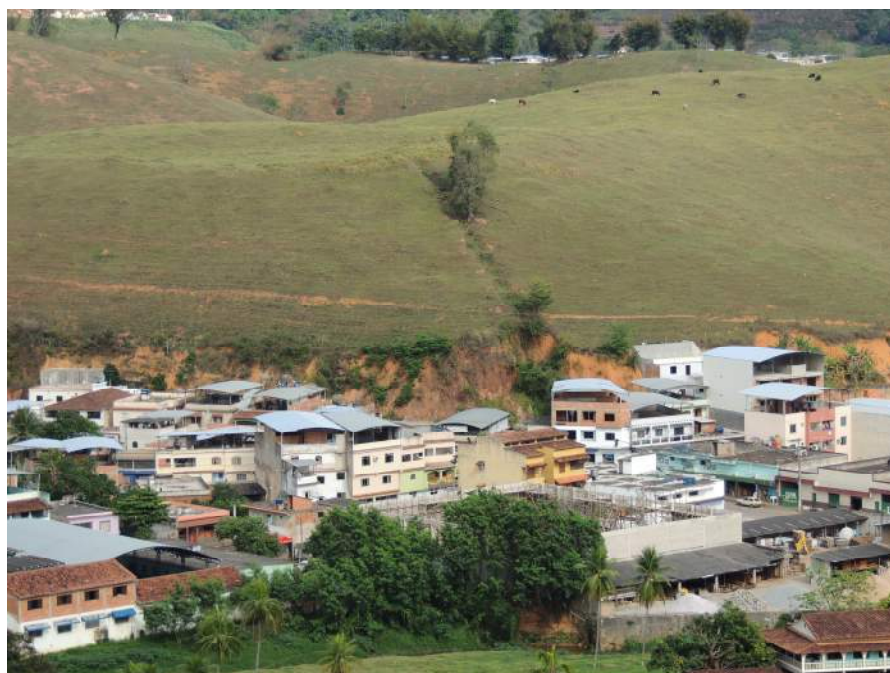
Foto 26 – Vista frontal de parte do setor de risco com detalhe para a geometria e altura dos taludes de corte.

Foto 27 - Vista frontal de parte do setor de risco com detalhe para a geometria e altura dos taludes de corte.

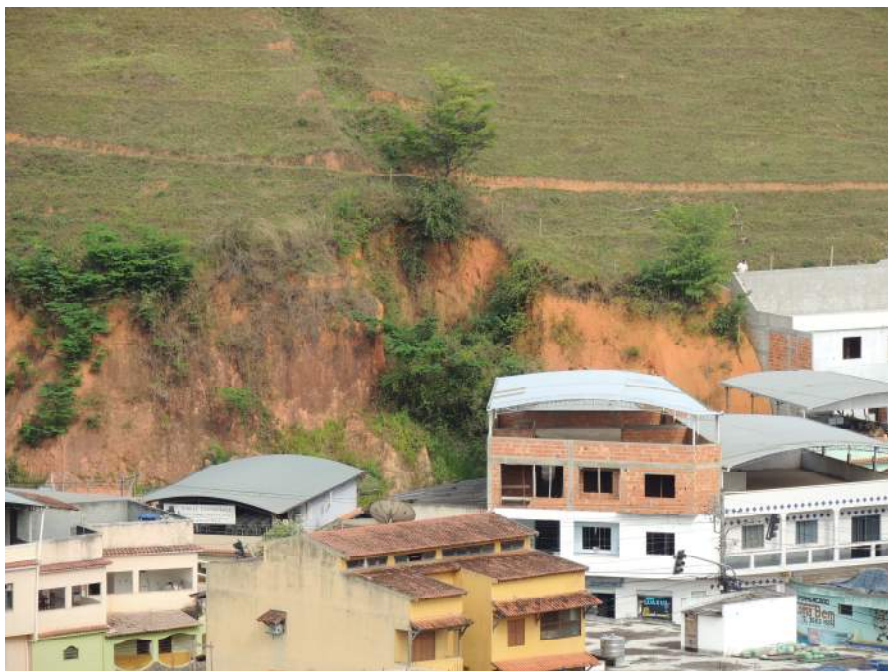
Foto 28 – Vista aproximada com detalhe para a geometria e altura dos taludes de corte.

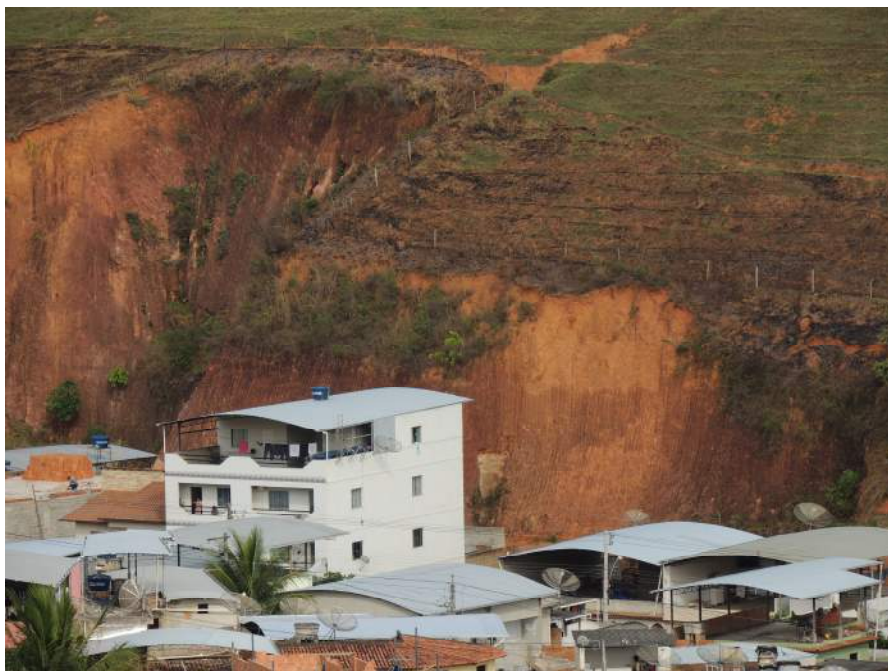
Foto 29 - Vista aproximada com detalhe para a geometria e altura dos taludes de corte. Notar feições erosivas, cicatrizes de deslizamento e pequenos degraus de abatimento ao longo da encosta.

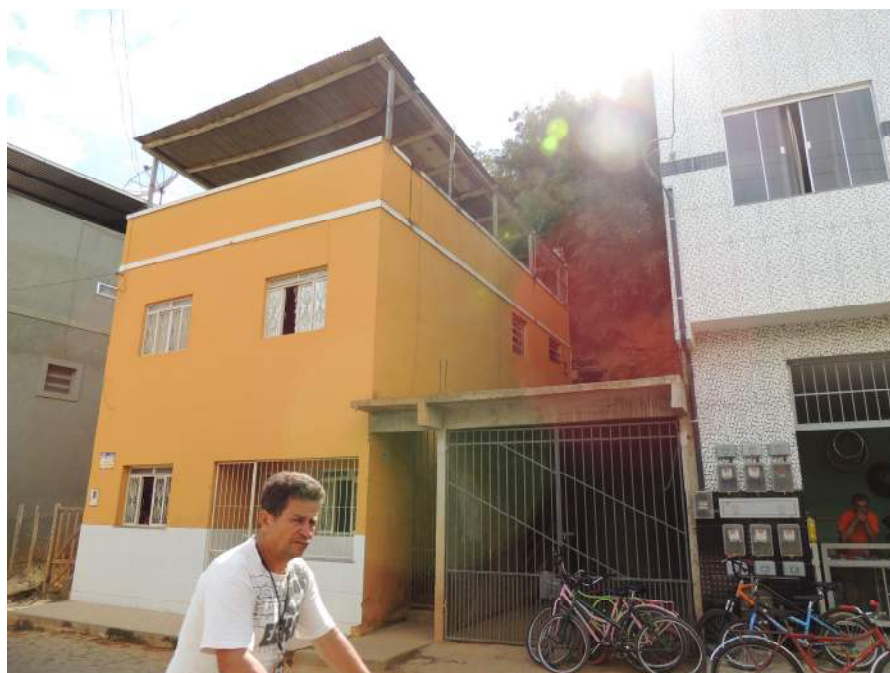
Foto 34 – Vista da base do setor com detalhe para talude de cortes verticalizados e instáveis nos fundos dos domicílios.

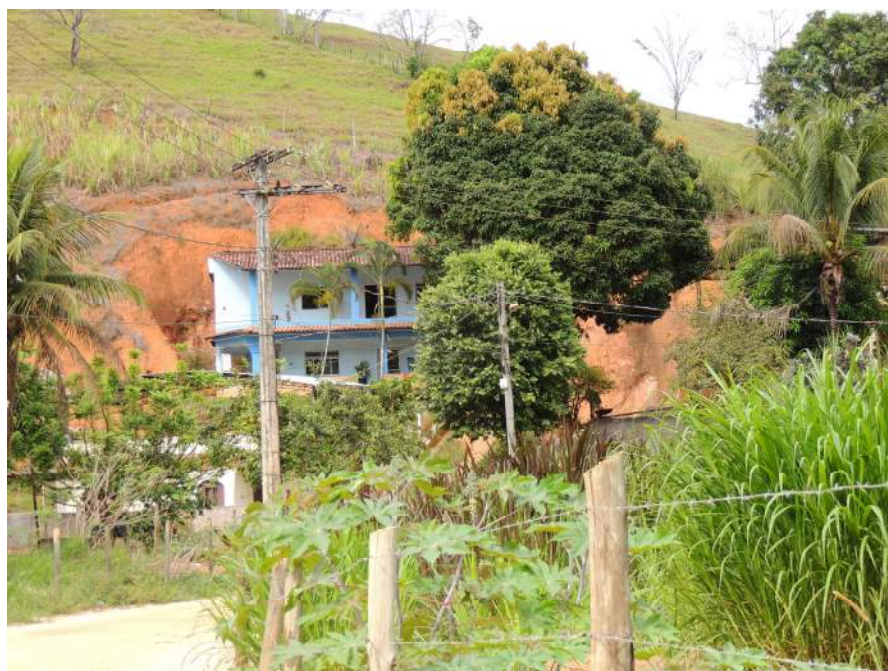
Foto 35 – Ocupação afastada em relação ao final dos bairros. Talude de corte com altura superior a 8,0m vertical com indícios iniciais de movimentos de massa.

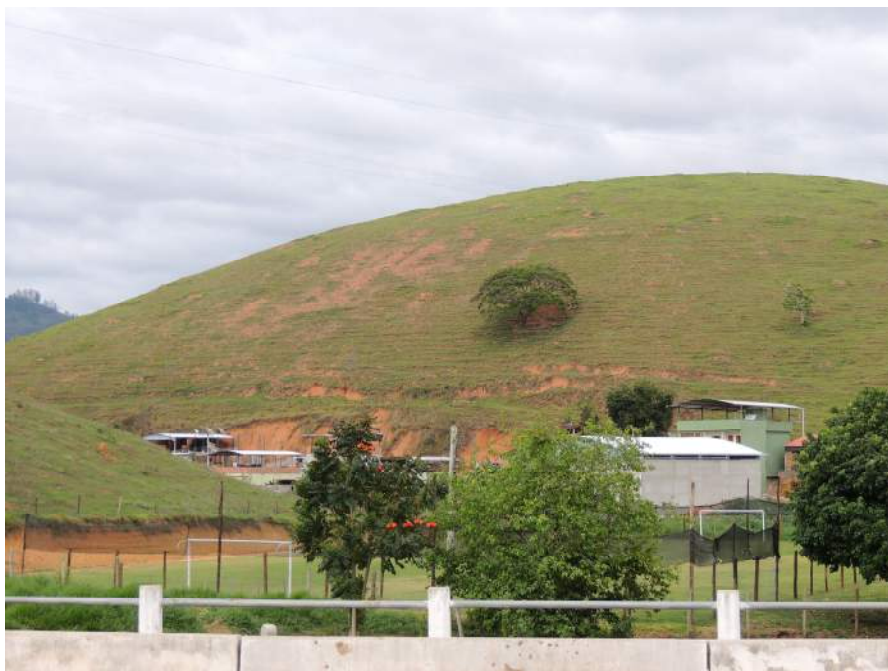
Foto 36 – Vista do início do Bairro Prainha com ocupações ao longo da base da encosta, a partir de cortes verticalizados não contidos.

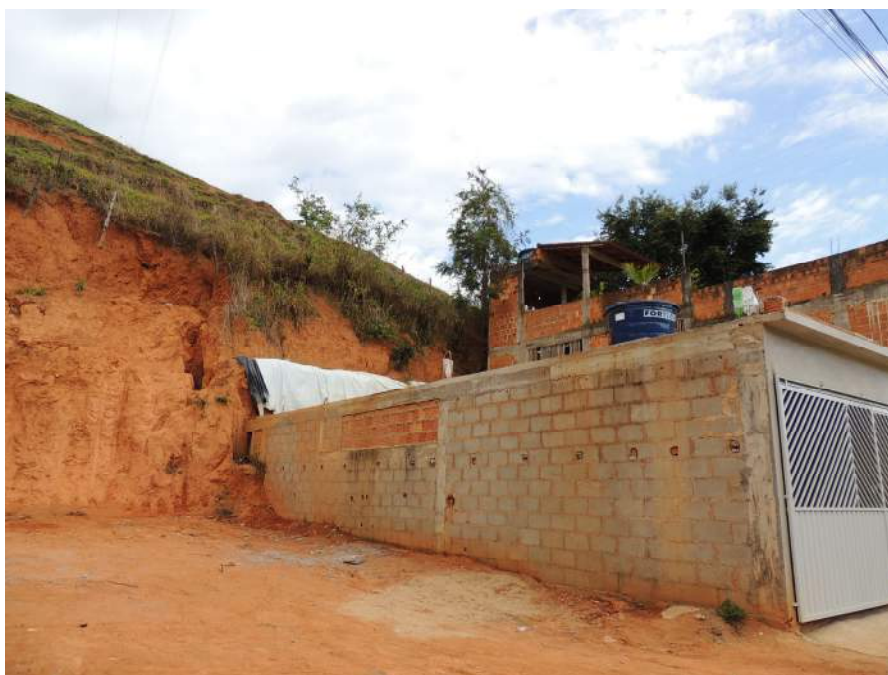
Foto 37 – Detalhe dos fundos de um dos domicílios com possibilidade de ocorrerem movimentos de massa localizados.

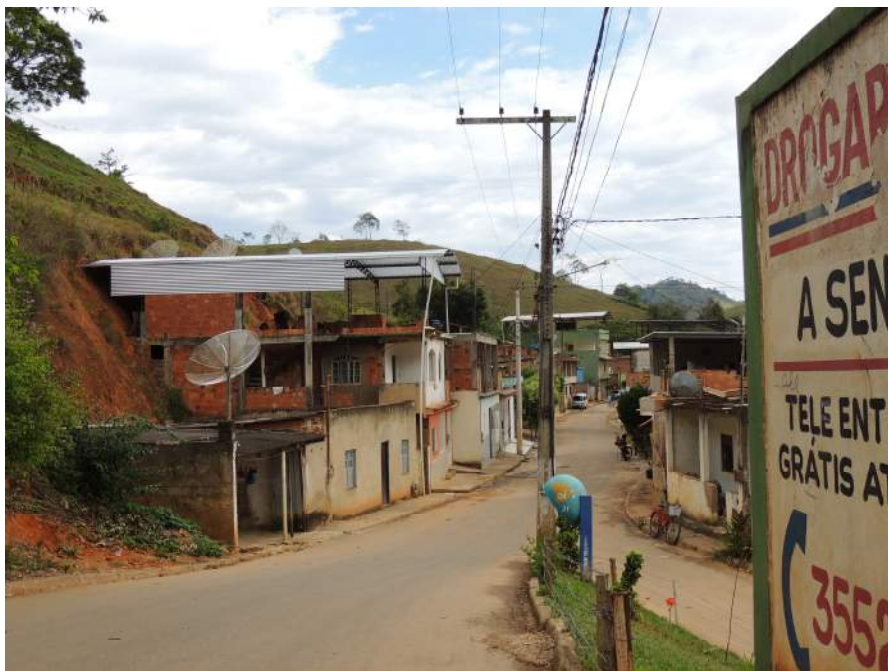
Foto 38 – Vista parcial da Rua de acesso principal com detalhe para a tipologia de ocupação na base da encosta a esquerda e a ocupação as margens do canal a direita da foto.

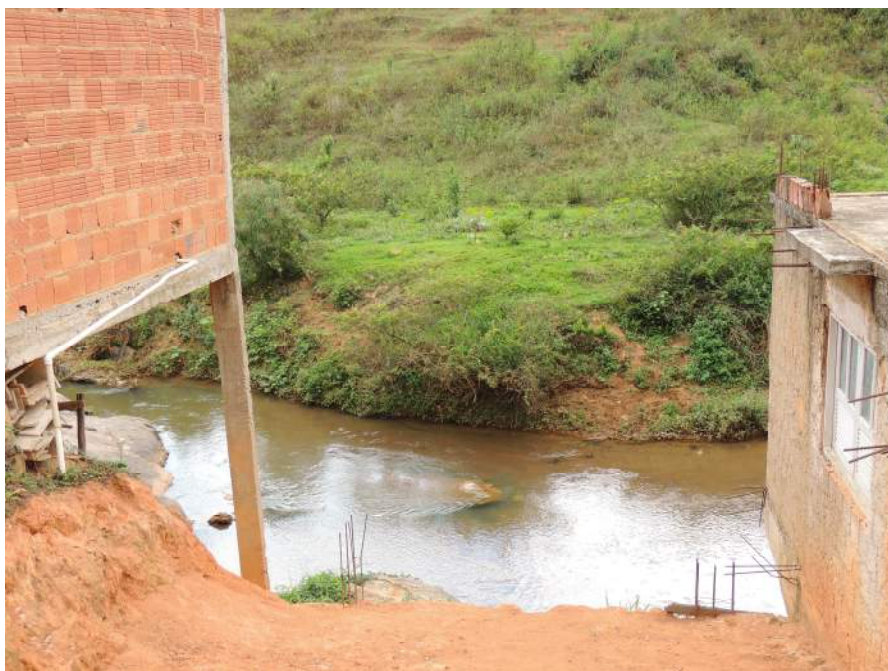
Foto 39 – Detalhe para o trecho ocupado as margens do canal com suscetibilidade a solapamentos.

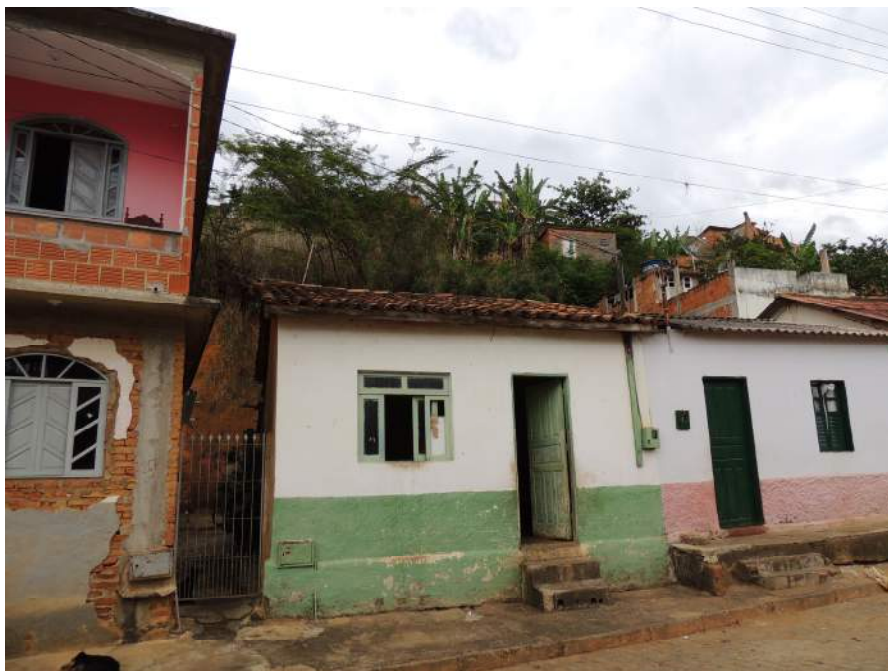
Foto 41 – Detalhe para o padrão construtivo dos domicílios e o a talude de corte nos fundos.

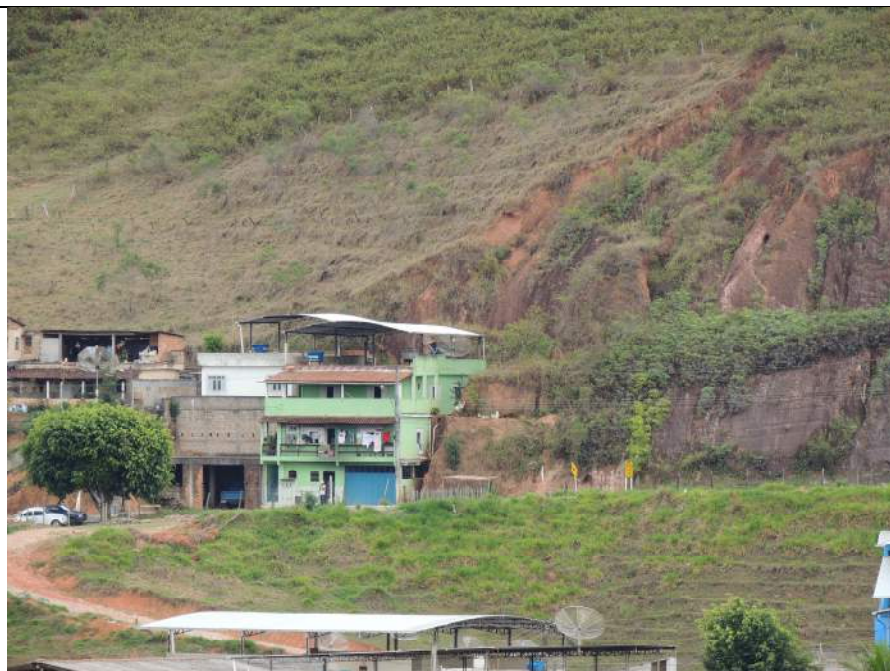
Foto 43 – Vista frontal do setor de risco. Notar os indícios de movimentos de massa ao longo da encosta a montante do domicílio.

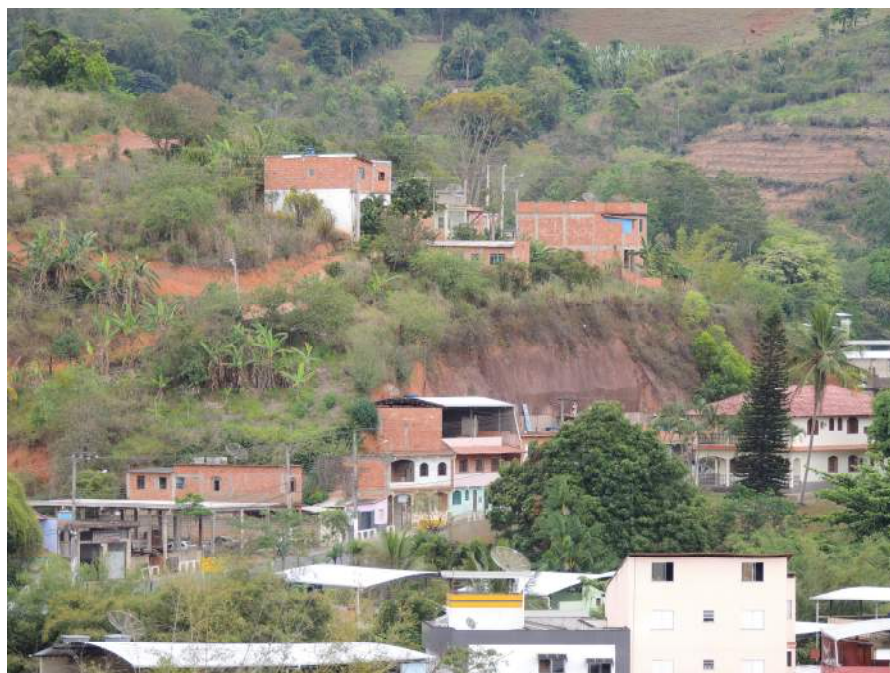
Foto 45 – Vista frontal do setor de risco com detalhe para as dimensões do talude de corte.

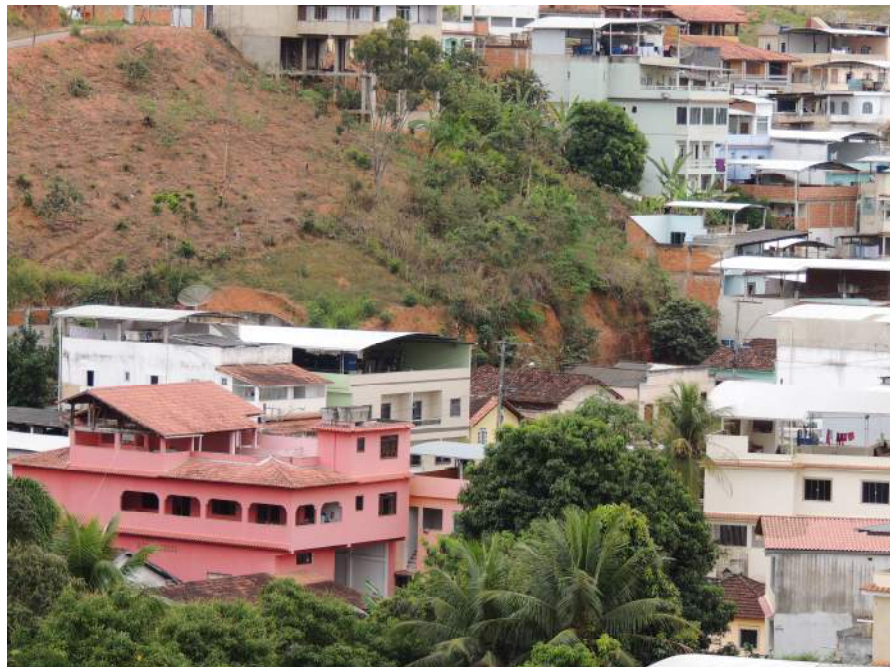
Foto 46 – Vista frontal do setor de risco com detalhe para o talude de corte não contido nos fundos dos domicílios.

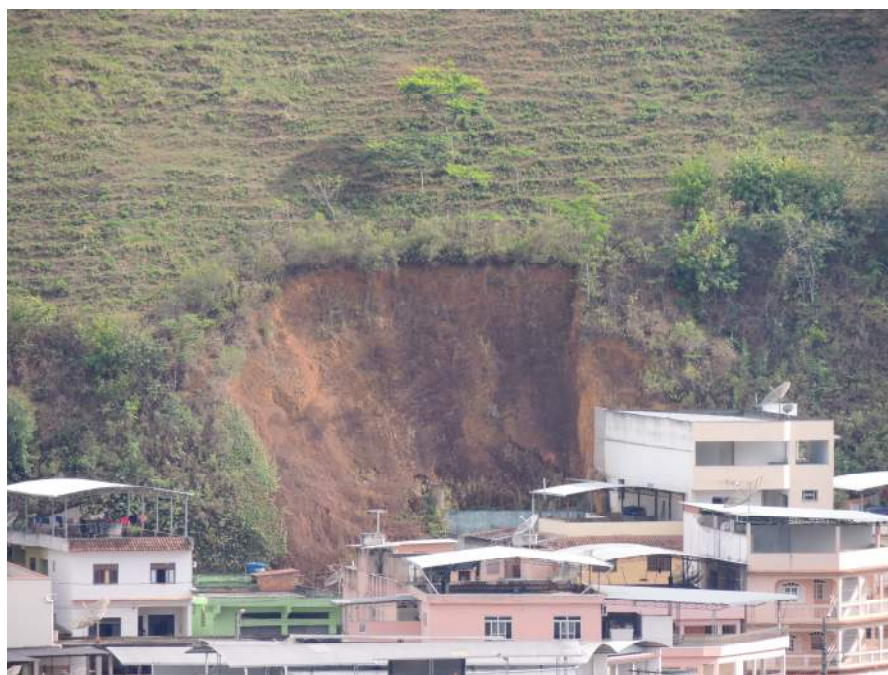
Foto 47 – Detalhe para a dimensão do talude de corte em relação aos domicílios que compõem o setor.
