**PLANO DIRETOR DE ÁGUAS PLUVIAIS/FLUVIAIS (PDAP), PLANO  
MUNICIPAL DE REDUÇÃO DE RISCO GEOLÓGICO (PMRR) E  
PROJETOS DE ENGENHARIA PARA 17 MUNICÍPIOS**

**3ª ETAPA: ELABORAÇÃO DO PLANO MUNICIPAL DE  
REDUÇÃO DE RISCO**

**ITEM 3.1 – MAPEAMENTO DO RISCO E DOS DOMICÍLIOS EM  
SITUAÇÃO DE RISCO DE DESLIZAMENTO DE ENCOSTAS  
MUNICÍPIO DE ALEGRE**

DEZEMBRO DE 2013

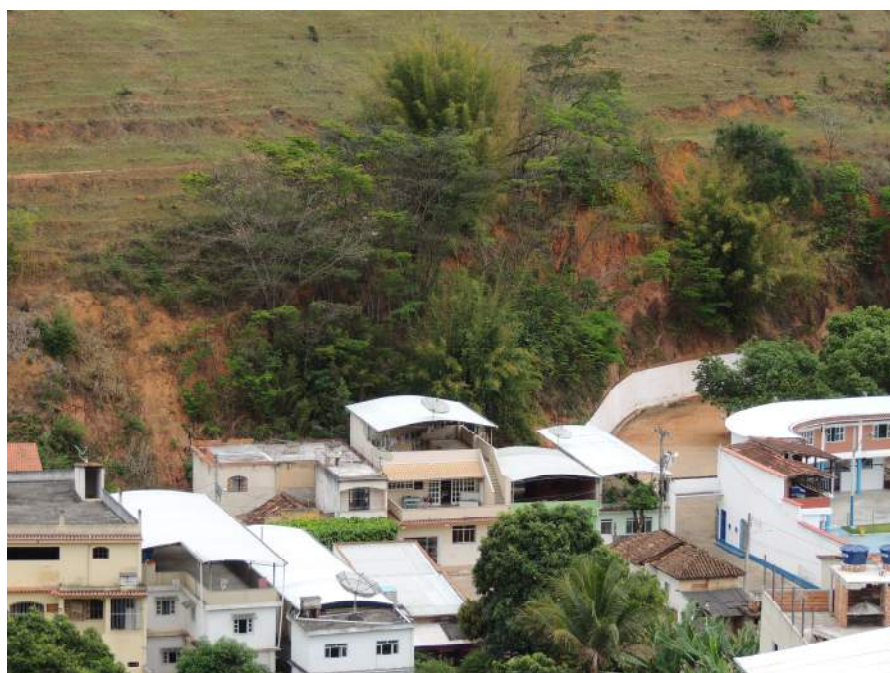
Foto 48 – Domicílios de médio padrão construtivo e taludes de corte com indícios de instabilidade.

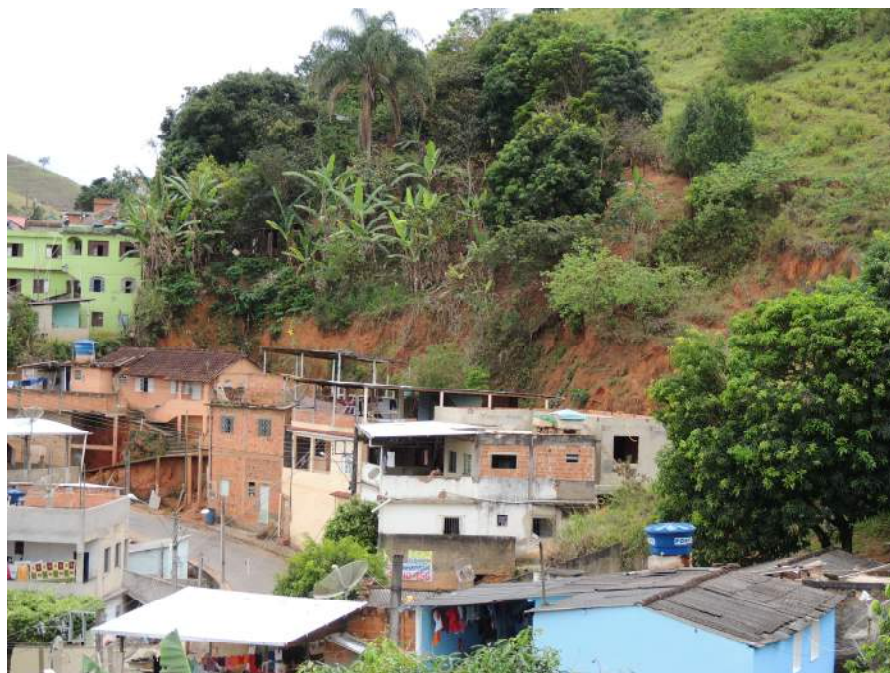
Foto 49 – Domicílios de baixo padrão construtivo, indícios de instabilidade e evidência de movimentos de massa ao longo da encosta a montante do setor.

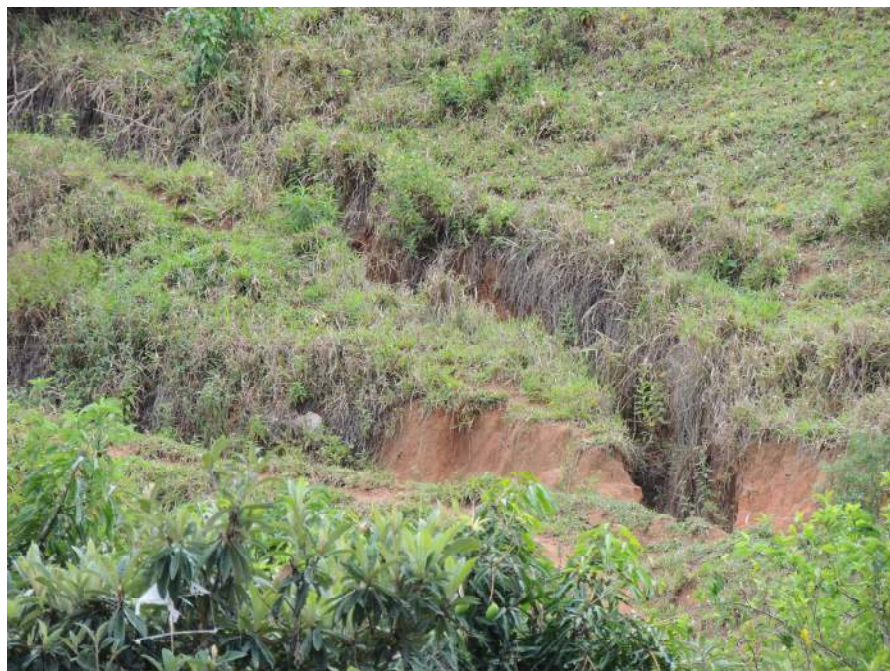
Foto 50 – Feição erosiva e trinca ao longo da encosta a montante do setor de risco.

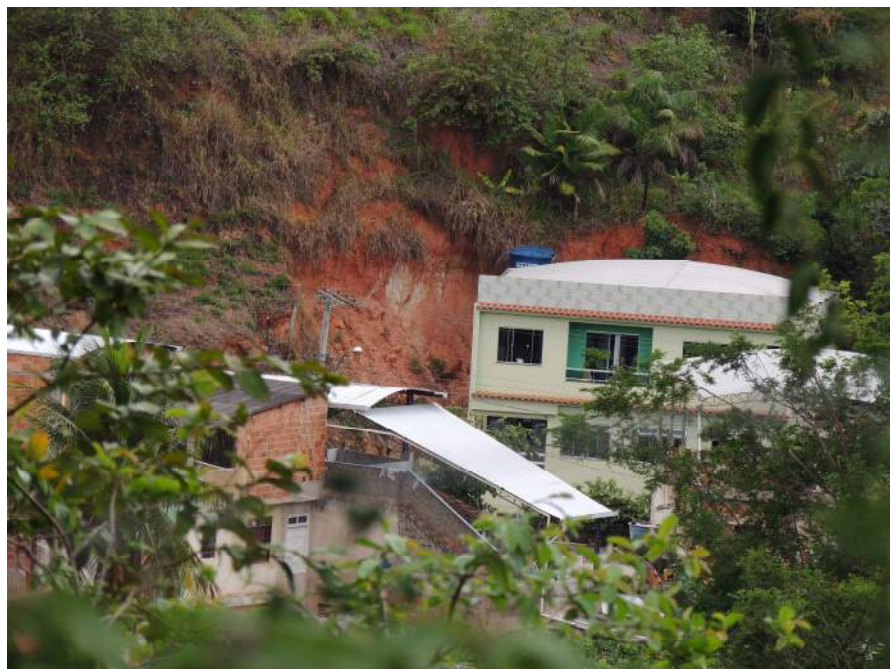
Foto 51 – Detalhe para a geometria do talude de corte e indícios de instabilidade no setor de risco.

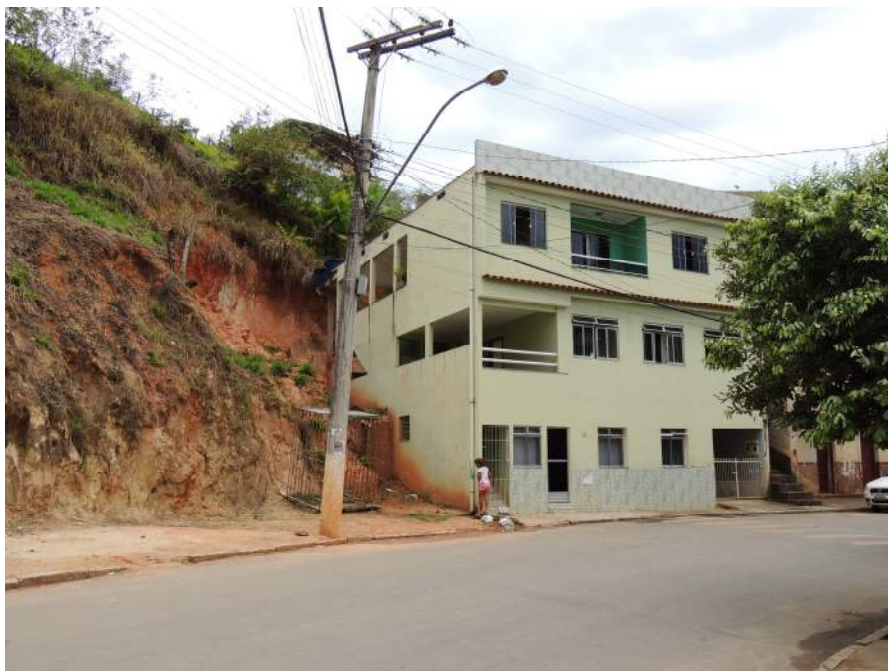
Foto 52 – Vista a partir da base do setor de risco com detalhe para afastamento do prédio em relação ao talude inferior a 1,0m.

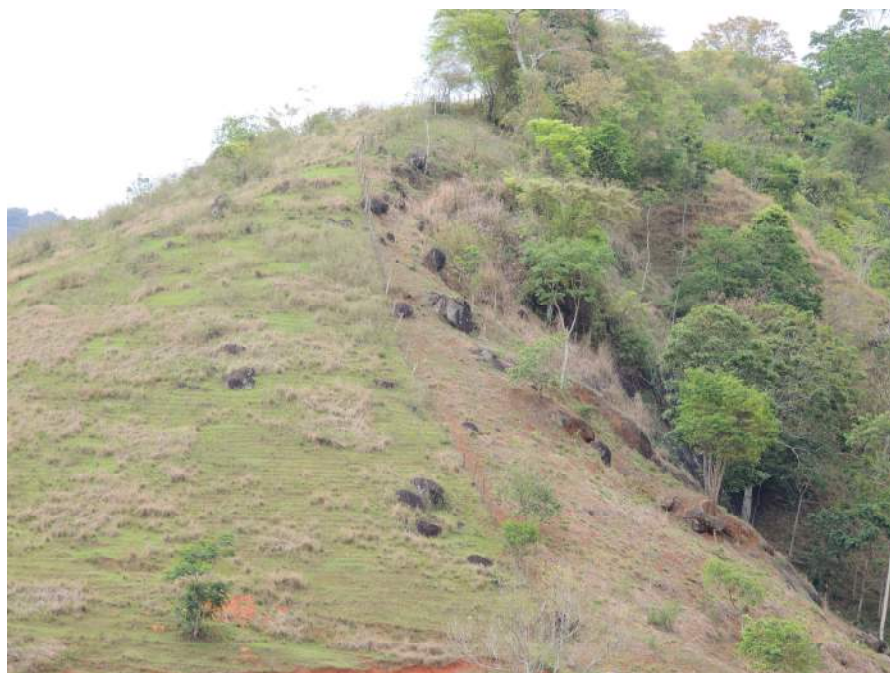
Foto 55 – Detalhe em relação aos blocos rochosos existentes ao longo da encosta.

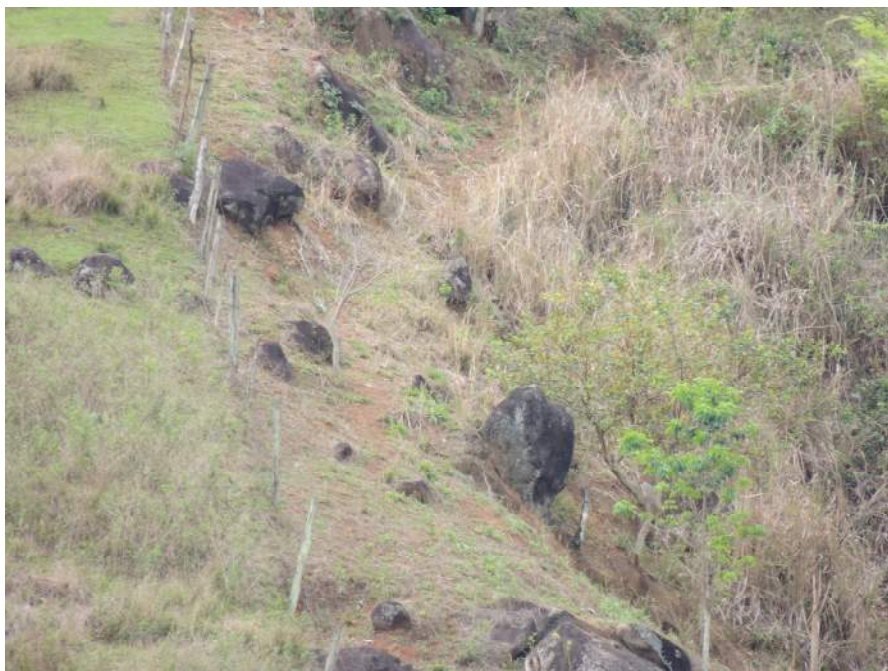
Foto 56 – Aproximação para visualização da geometria arredondada de alguns blocos rochosos e posições instáveis em relação ao terreno.

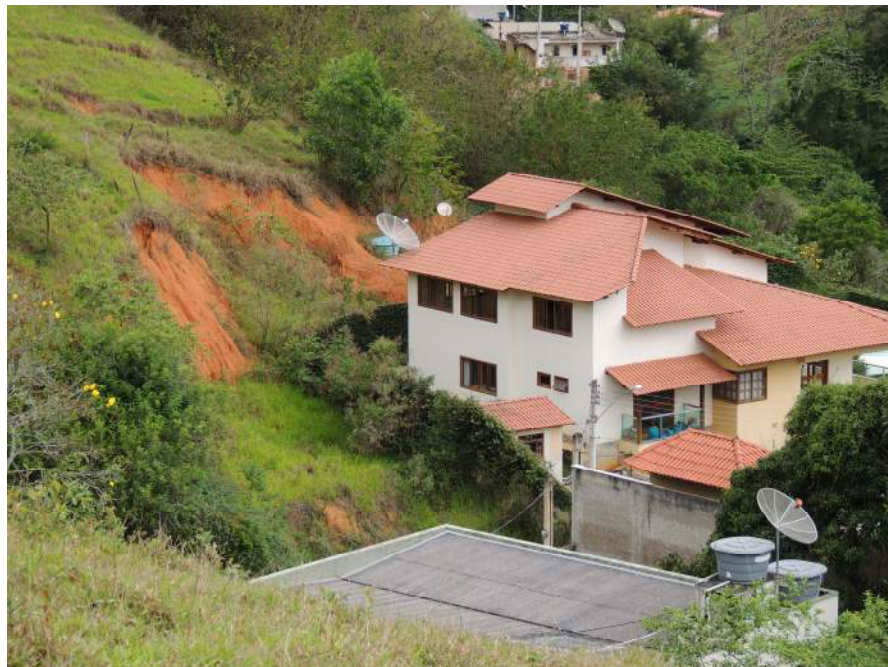
Foto 57 – Domicílio de bom padrão construtivo e taludes de corte nos fundos que devem ser monitorados.

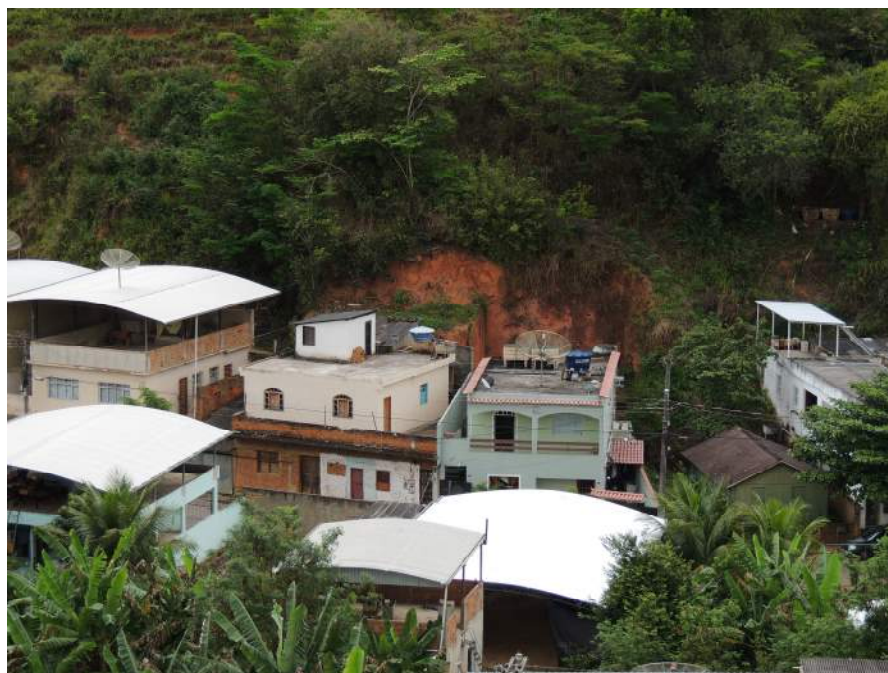
Foto 58 – Talude de corte e avanço dos domicílios em relação à encosta.

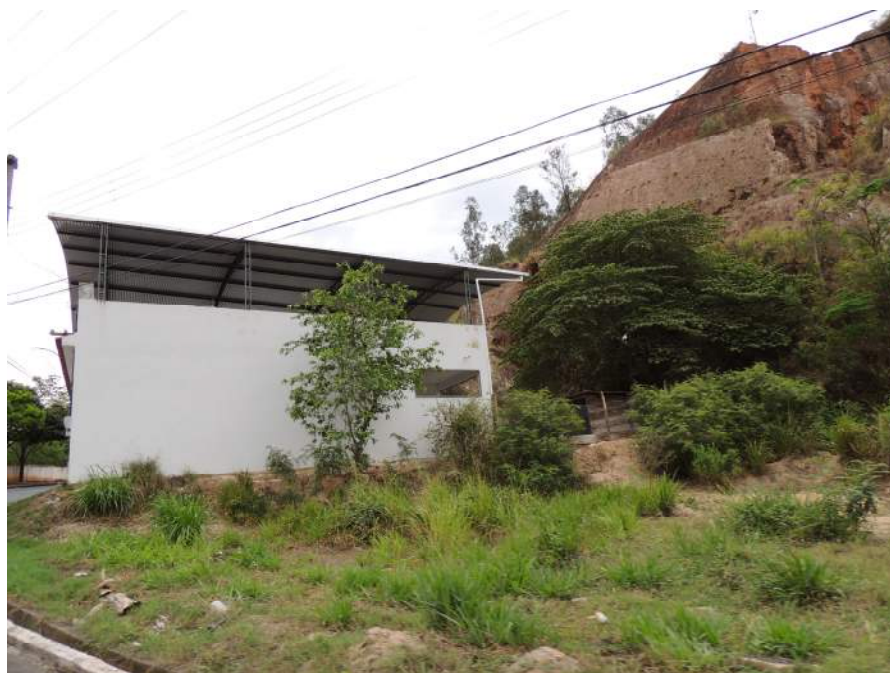
Foto 59 – Trecho com indícios de movimentação e instabilidade as margens da BR 482 próximo ao local onde foi executada uma obra de estabilização de grande porte.

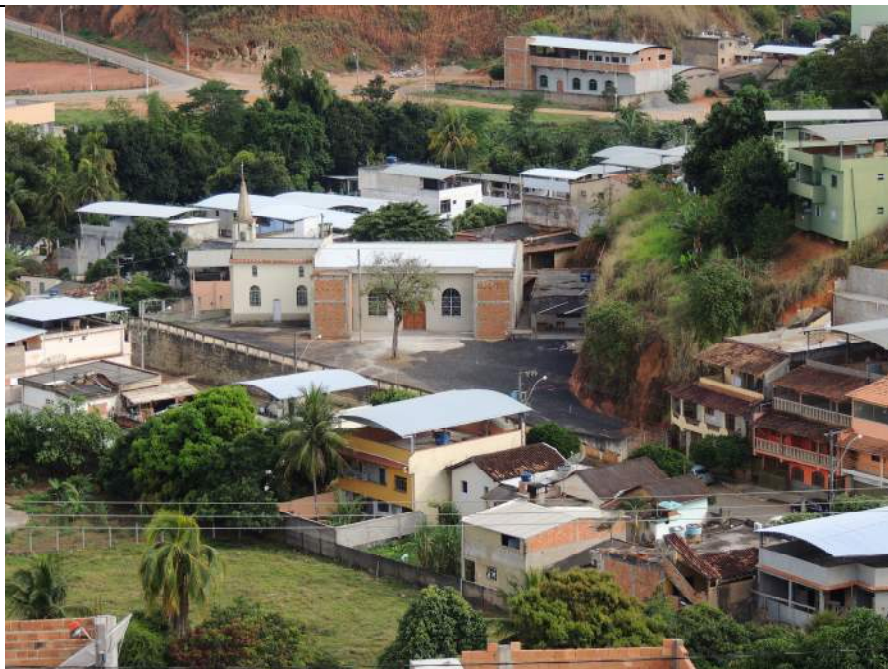
Foto 61 – Talude de corte vertical e construção sem afastamento ou estabilização adequada, ao lado da Igreja.

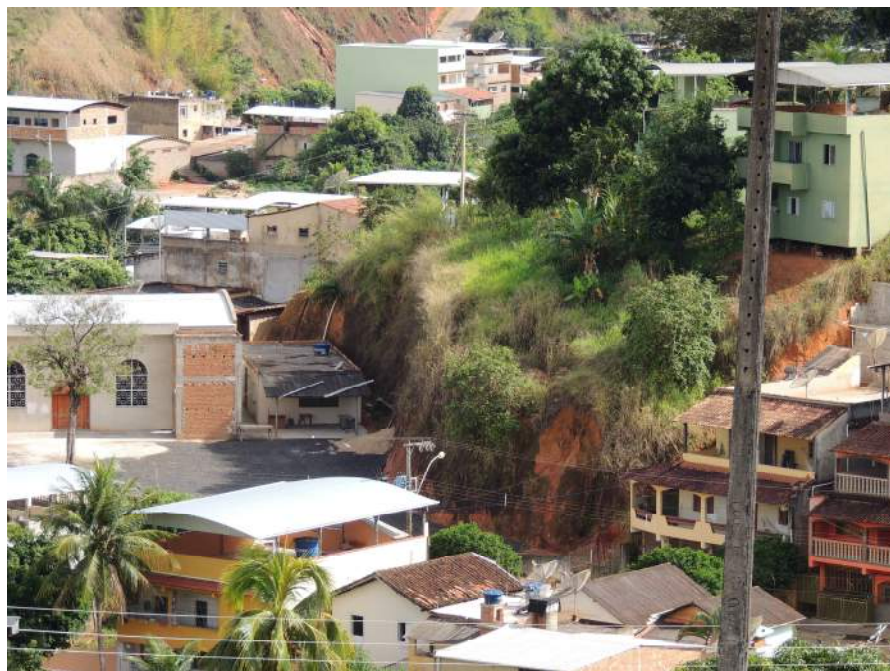
Foto 62 – Detalhe do mesmo local para visualização do afastamento da edificação em relação ao talude.

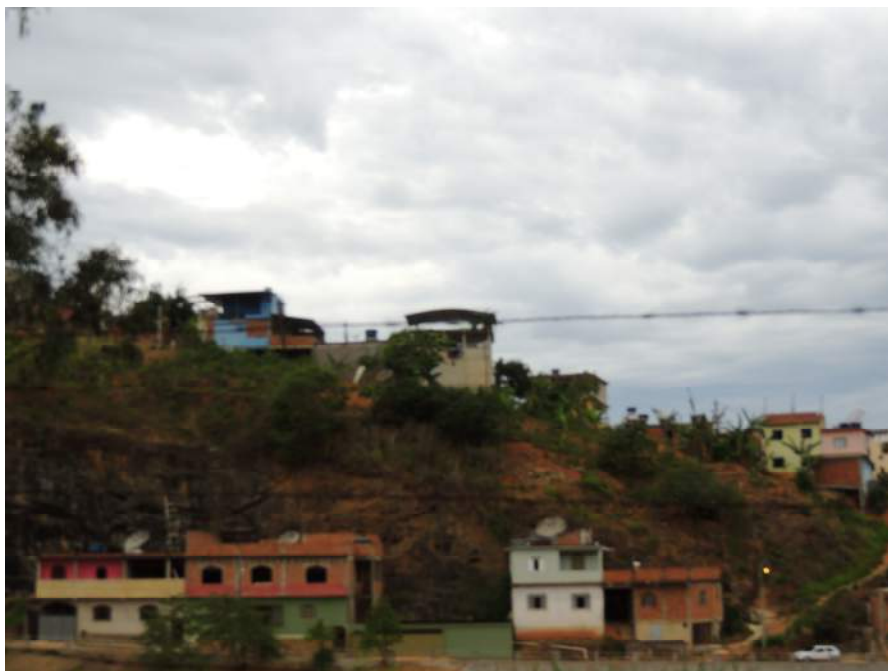
Foto 64 – Vista frontal do setor com transição entre talude vertical rochoso e camada superficial de solo alterado.

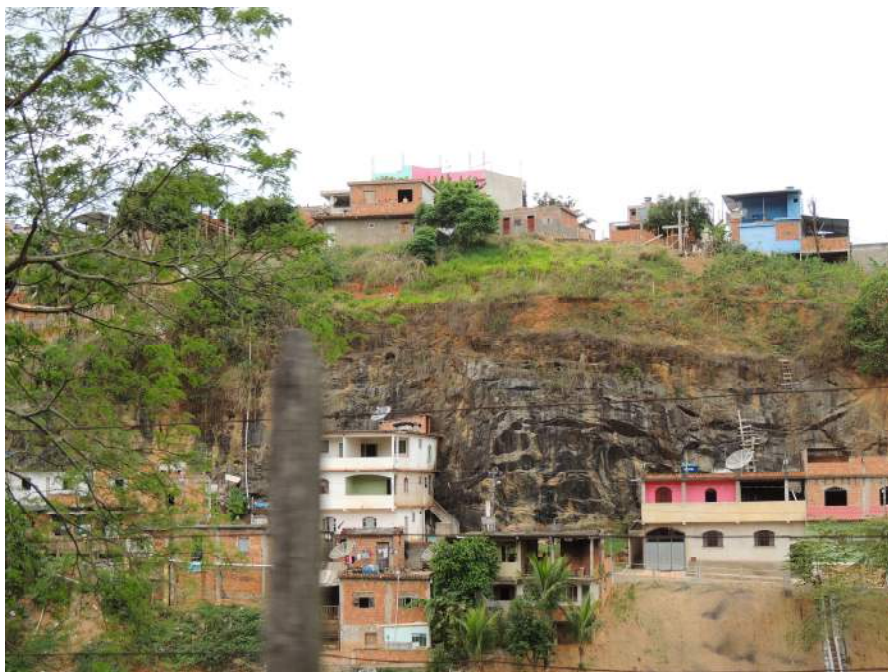
Foto 65 – Vista complementar da área com as relação solo residual no topo permeável e base rochoso impermeável.

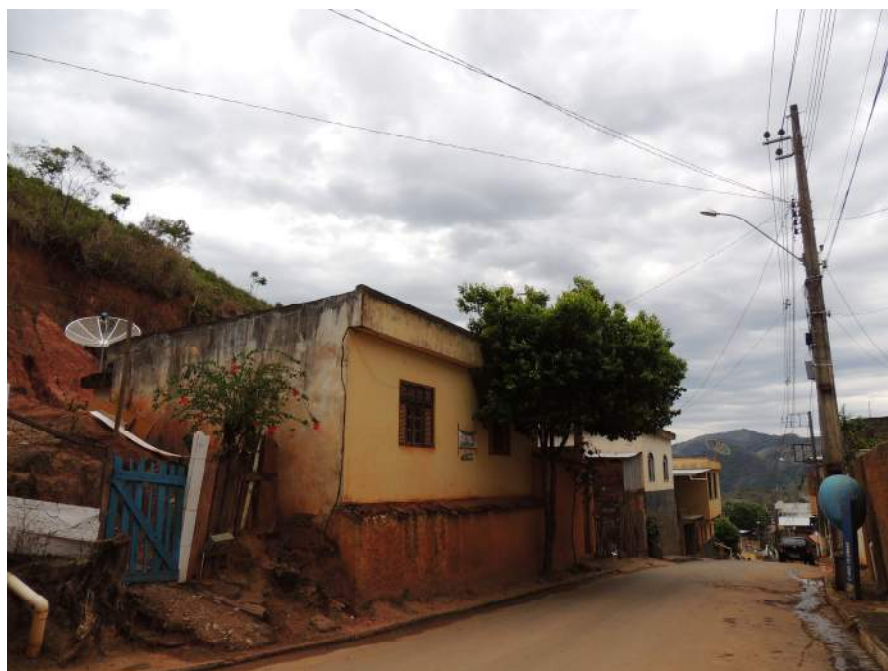
Foto 67 – Domicílio de baixo padrão construtivo e talude de corte nos fundos.

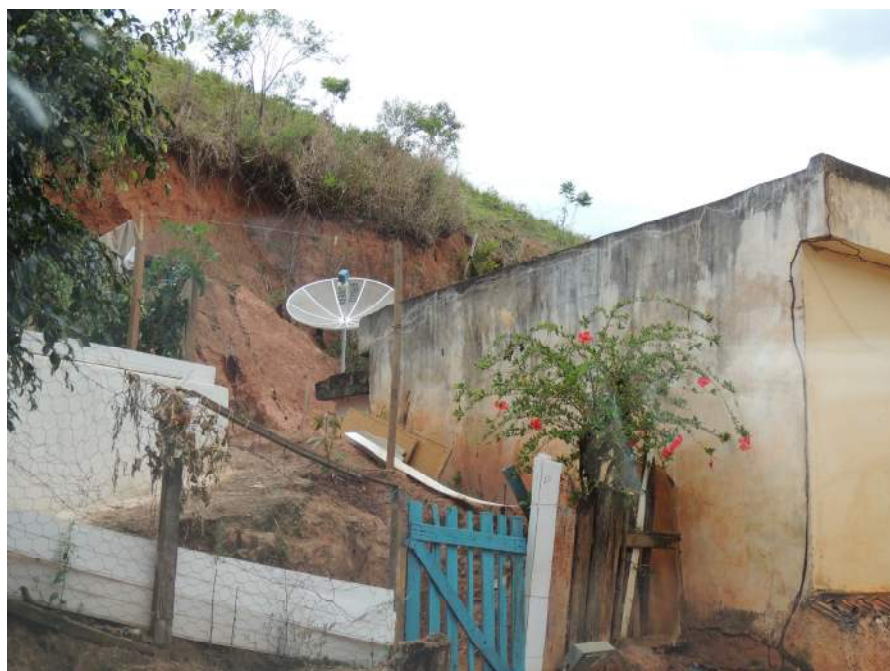
Foto 68 – Detalhe em relação à instabilidade nos fundos do domicílio.

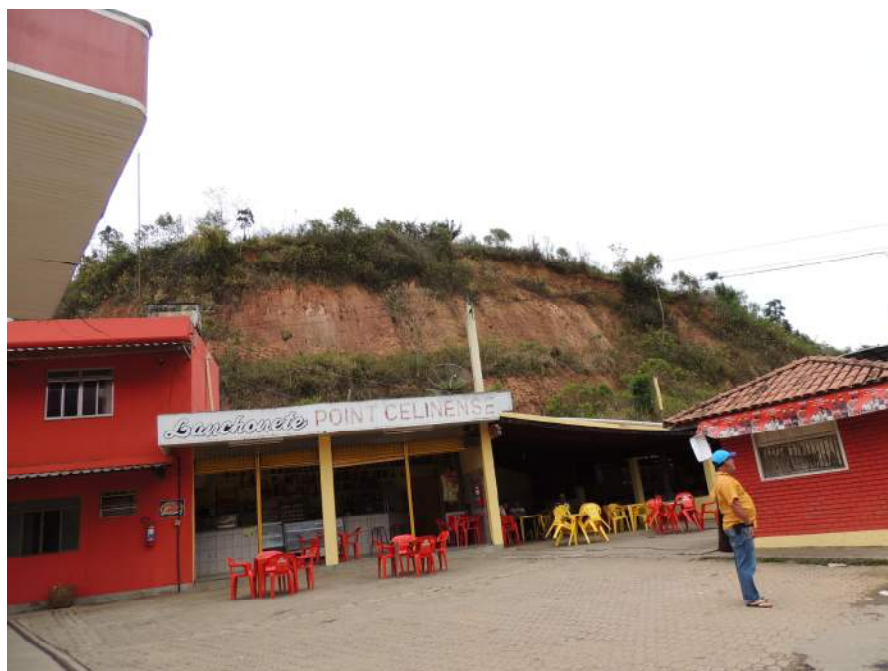
Foto 71 – Distrito/Bairro de celina com detalhe para talude de corte instável ao longo da rua do posto de gasolina.

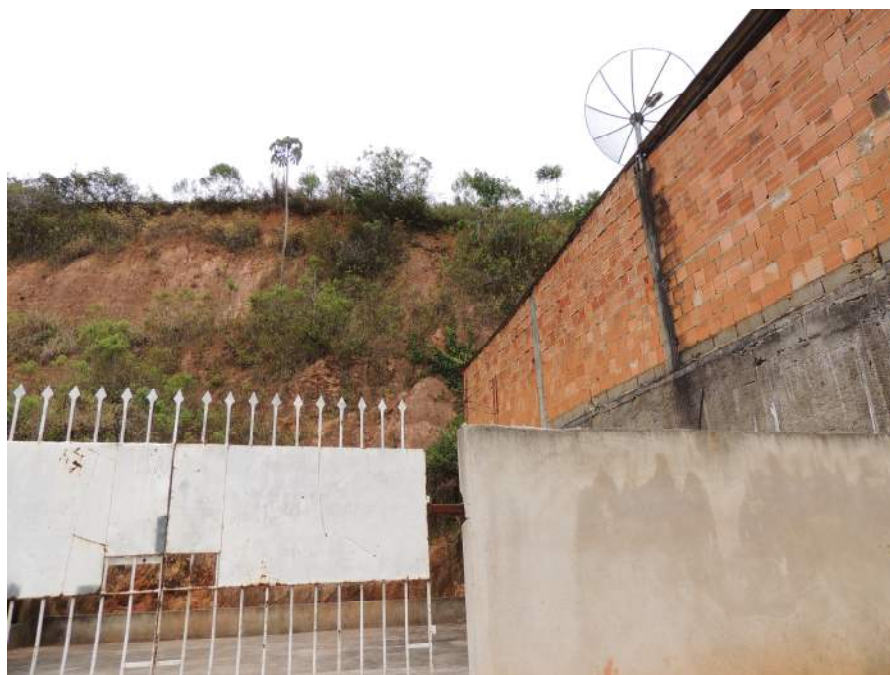
Foto 73 – Detalhe para os indícios de instabilidade ao longo da encosta.
