PLANO DIRETOR DE ÁGUAS PLUVIAIS/FLUVIAIS (PDAP), PLANO MUNICIPAL DE REDUÇÃO DE RISCO GEOLÓGICO (PMRR) E PROJETOS DE ENGENHARIA PARA 17 MUNICÍPIOS

3ª ETAPA: ELABORAÇÃO DO PLANO MUNICIPAL DE REDUÇÃO DE RISCO

ITEM 3.1 – MAPEAMENTO DO RISCO E DOS DOMICÍLIOS EM SITUAÇÃO DE RISCO DE DESLIZAMENTO DE ENCOSTAS MUNICÍPIO DE ICONHA

MUNICÍPIO DE ICONHA

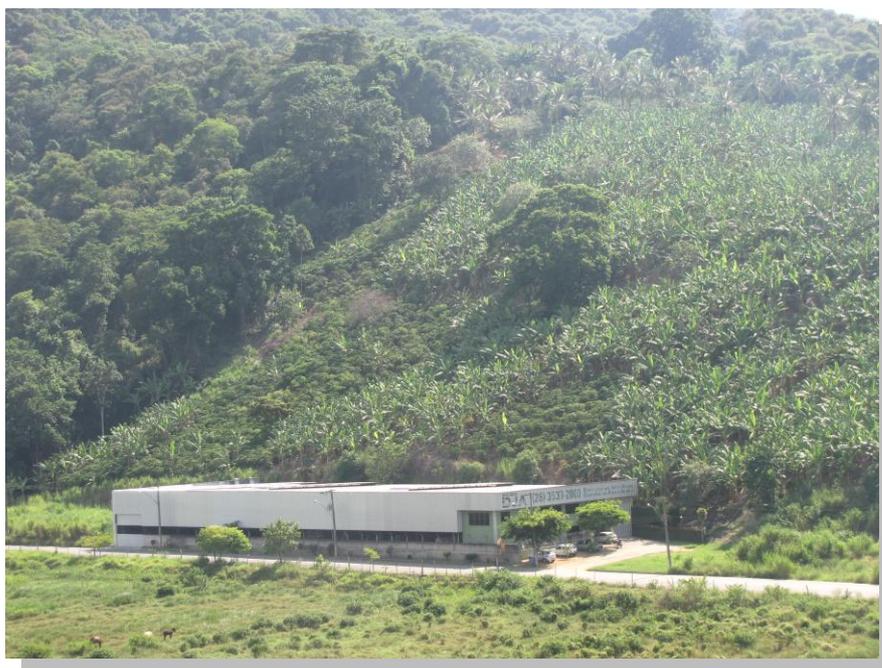
Tipo: Escorregamento translacional, queda de pequenas lascas rochosas	
Materiais Envolvidos: solo residual e lascas rochosas	
Dimensões previstas:	> 10,0 m ³
Descrição Complementar:	
Grau de Risco: R3	Número de domicílios: 3
Há necessidade de ações emergenciais?: (XXX) NÃO () SIM	
Observações (incluindo descrição de fotos obtidas no local)	
Foto 3 – Vista frontal do setor de risco com detalhe para a ocupação da base de uma encosta com declividade e amplitude elevada e cobertura vegetal alterada (bananeiras).	
Foto 4 – Vista complementar do setor com destaque para novas ocupações desconfinando a base da encosta.

Foto 3 – Vista frontal do setor de risco com detalhe para a ocupação da base de uma encosta com declividade e amplitude elevada e cobertura vegetal alterada (bananeiras).

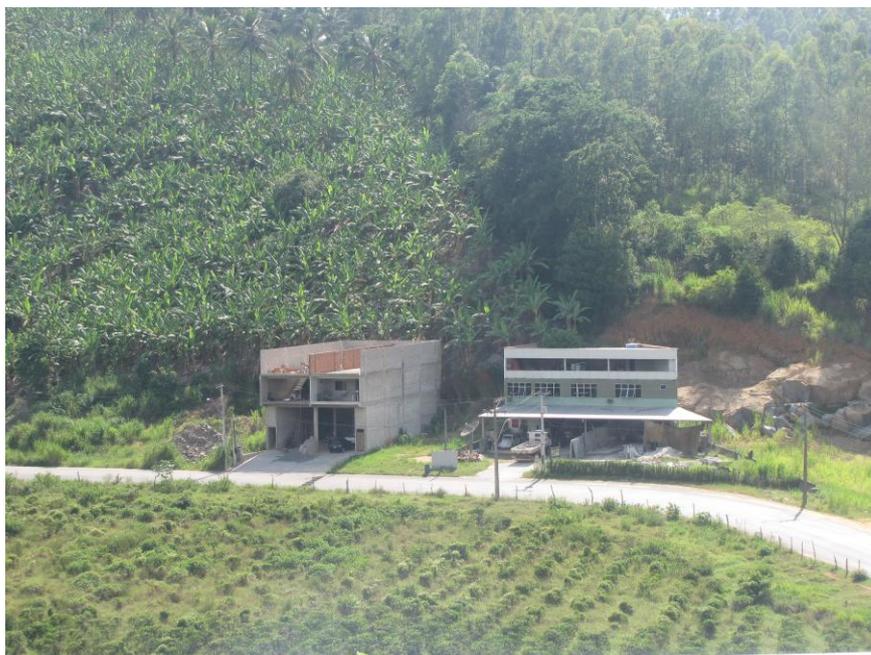
Foto 4 – Vista complementar do setor com destaque para novas ocupações desconfinando a base da encosta.

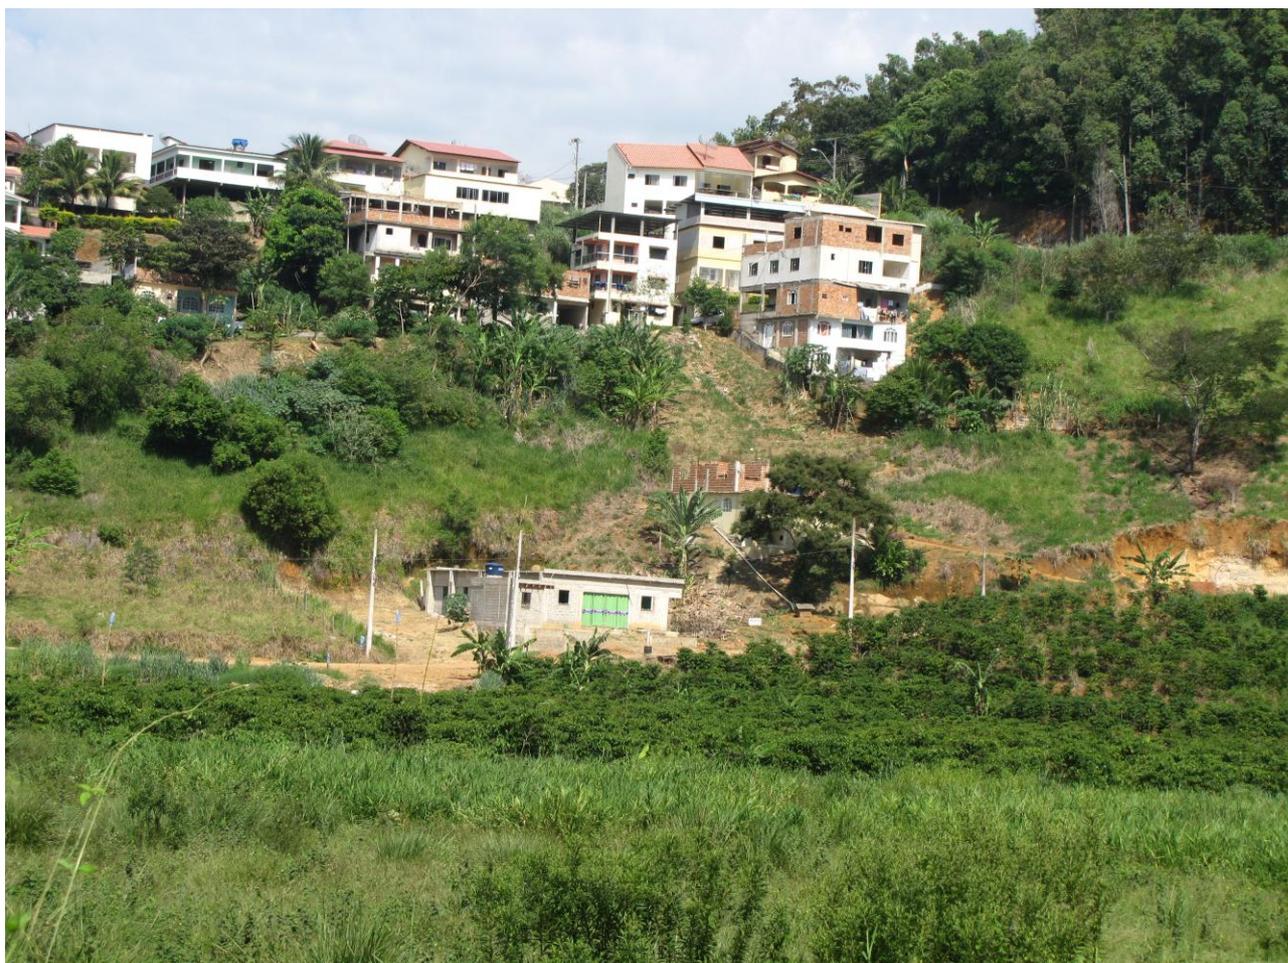
Grau de Risco: R3	Número de domicílios: 1
Há necessidade de ações emergenciais?: (XXX) NÃO	() SIM
Observações (incluindo descrição de fotos obtidas no local)	
Foto 5 – Vista frontal do setor de risco. Detalhe para a construção a partir de corte aterro não contido e afastamento do domicílio em relação ao talude inferior a 2,0m.

Foto 5 – Vista frontal do setor de risco. Detalhe para a construção a partir de corte aterro não contido e afastamento do domicílio em relação ao talude inferior a 2,0m.

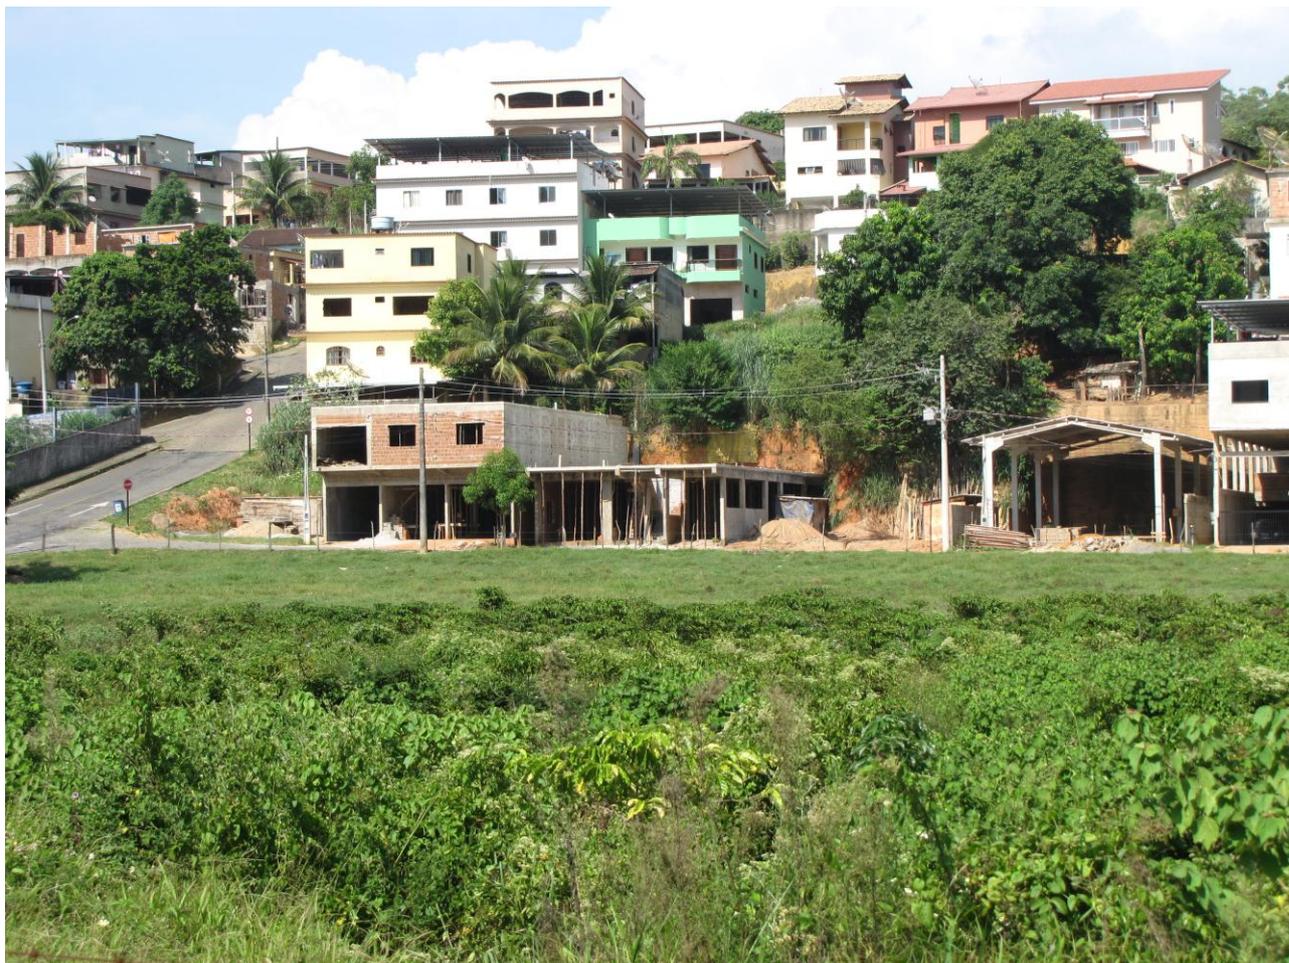
Foto 6 – Vista frontal do setor com destaque para a construção de novos domicílios anteriormente a estabilização dos taludes de corte.

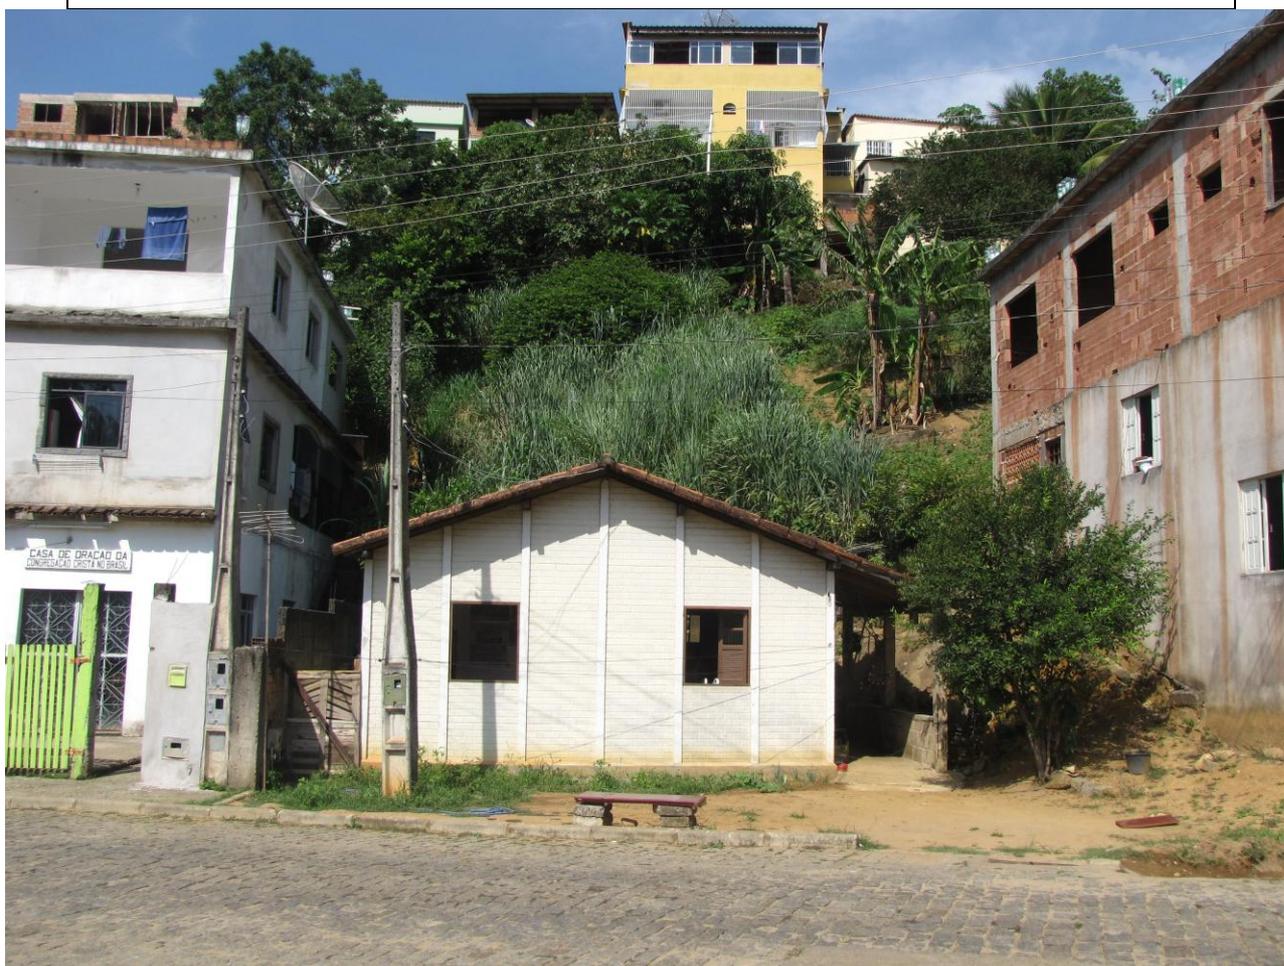
Grau de Risco: R3	Número de domicílios: 1
Há necessidade de ações emergenciais?: (XXX) NÃO	() SIM
Observações (incluindo descrição de fotos obtidas no local)	
Foto 7 – Vista frontal do setor de risco. Domicílios de baixo padrão construtivo e talude instável com solo delgado sobre rocha sã e impermeável nos fundos.

Foto 7 – Vista frontal do setor de risco. Domicílios de baixo padrão construtivo e talude instável com solo delgado sobre rocha sã e impermeável nos fundos.

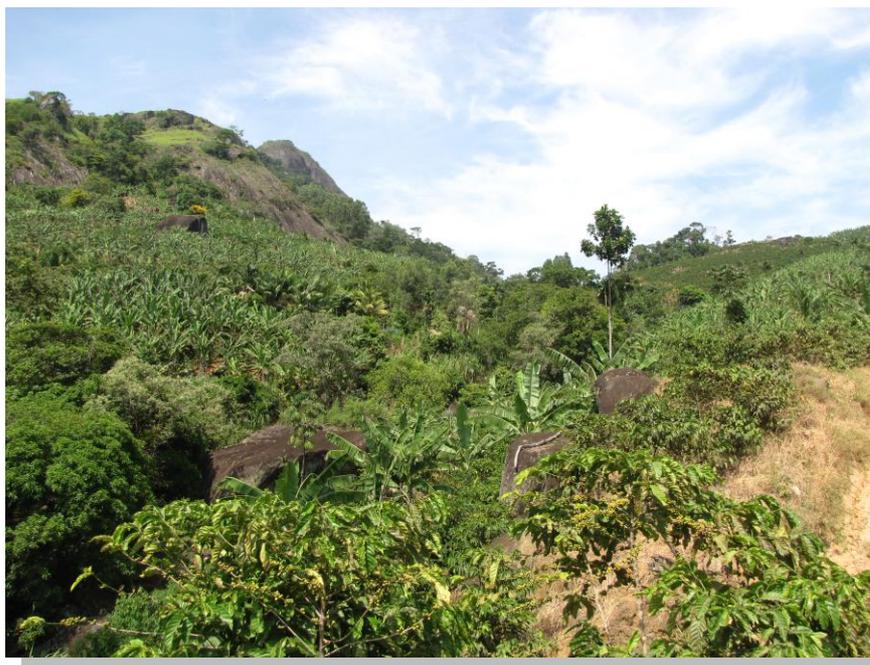
Dimensões previstas:	> 10,0m ³	
Descrição Complementar:		
Grau de Risco: R3	Número de domicílios: 20	
Há necessidade de ações emergenciais?: (XXX) NÃO () SIM		
Observações (incluindo descrição de fotos obtidas no local)		
Foto 8 – Vista da porção superior do setor com detalhe para a existência de um campo de blocos rochosos depósitos no centro do talvegue formando um grande depósito de tálus.		
Foto 9 – Vista parcial do setor com destaque para os blocos rochosos depositados ao longo do talvegue.		
Foto 10 – Destaque para novas construções sendo construídas sobre o depósito de tálus.

Foto 8 – Vista da porção superior do setor com detalhe para a existência de um campo de blocos rochosos depósitos no centro do talvegue formando um grande depósito de tálus.

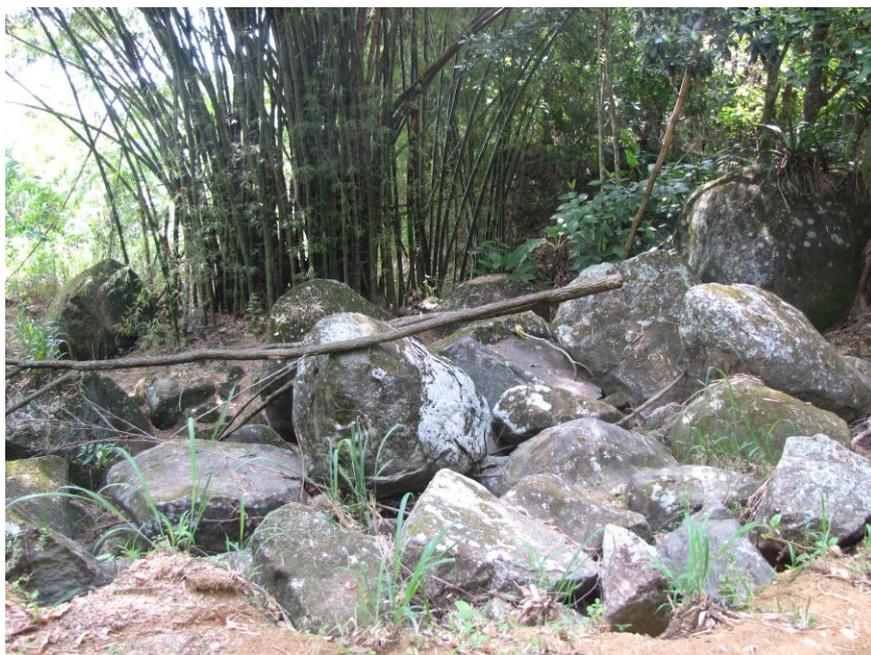
Foto 9 – Vista parcial do setor com destaque para os blocos rochosos depositados ao longo do talvegue.

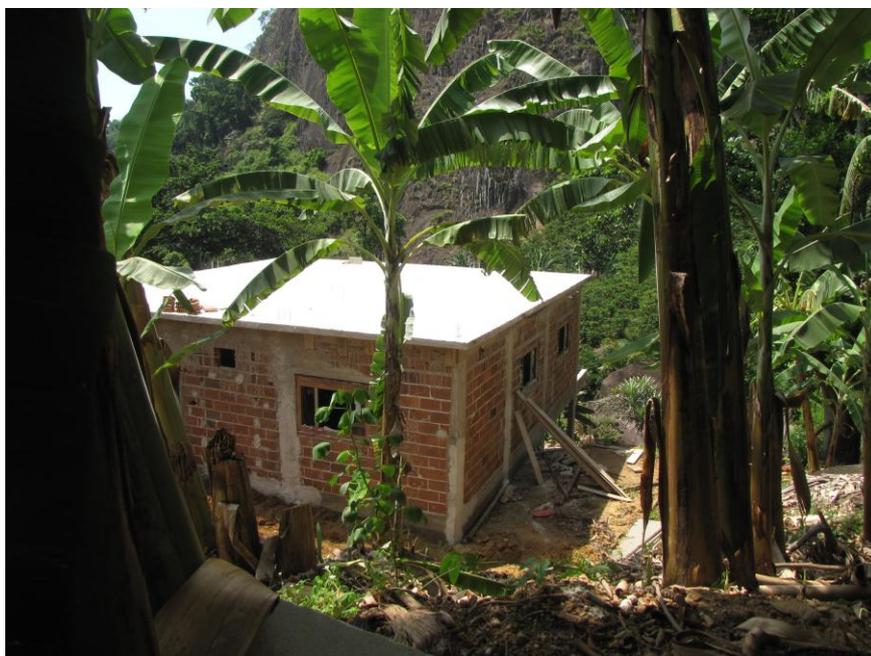
Foto 10 – Destaque para novas construções sendo construídas sobre o depósito de tálus.

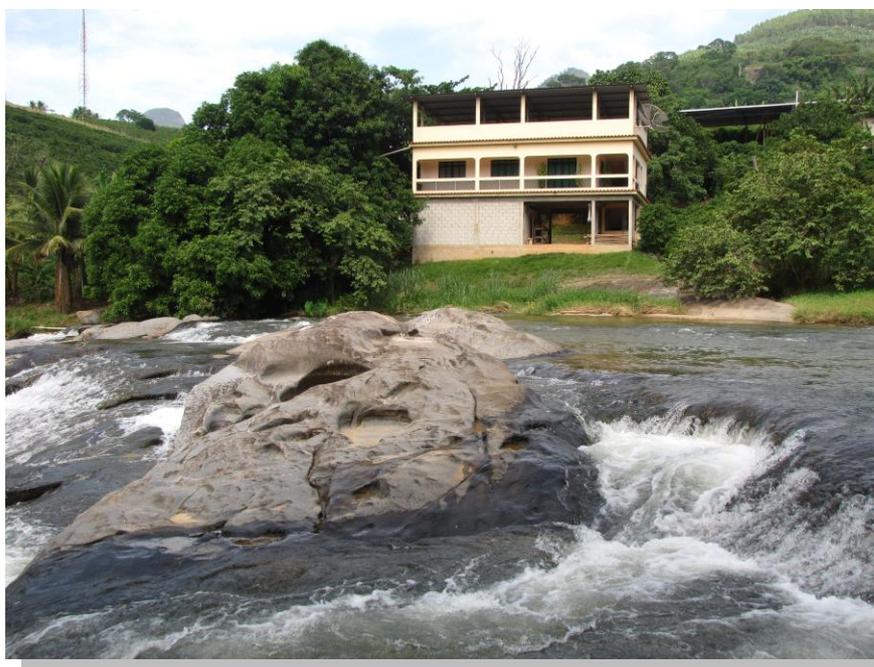
Descrição Complementar:	
Grau de Risco: R3	Número de domicílios: 4
Há necessidade de ações emergenciais?: (XXX) NÃO () SIM	
Observações (incluindo descrição de fotos obtidas no local)	
Foto 11 – Setor de risco de inundação, enxurrada e solapamento e domicílio construído adjacente a lâmina d’água do canal.	
Foto 12 – Dinâmica superficial do canal com detalhe para o leito rochoso e velocidade de fluxo ainda no período seco.

Foto 11 – Setor de risco de inundação, enxurrada e solapamento e domicílio construído adjacente a lâmina d’água do canal.

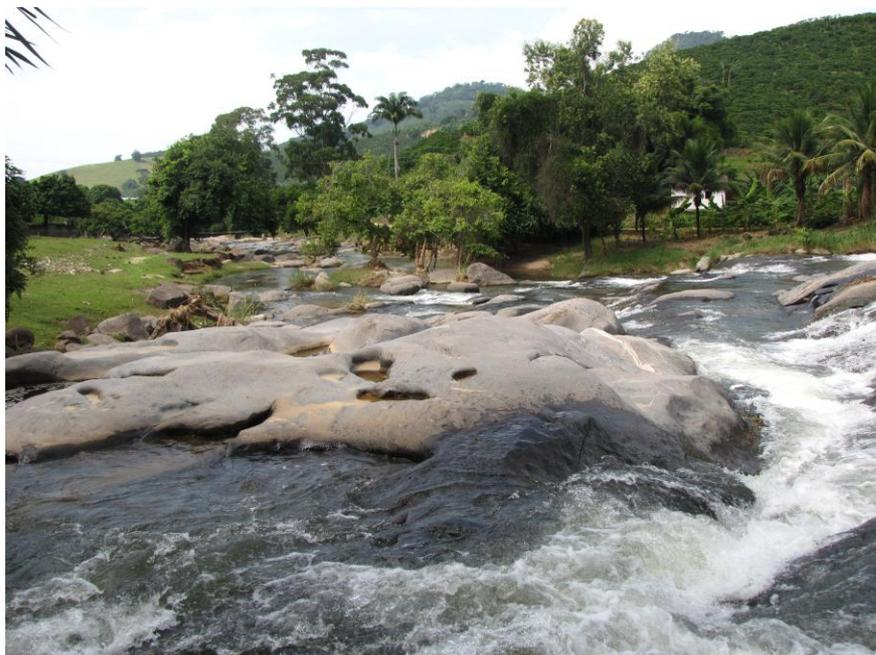
Foto 12 – Dinâmica superficial do canal com detalhe para o leito rochoso e velocidade de fluxo ainda no período seco.

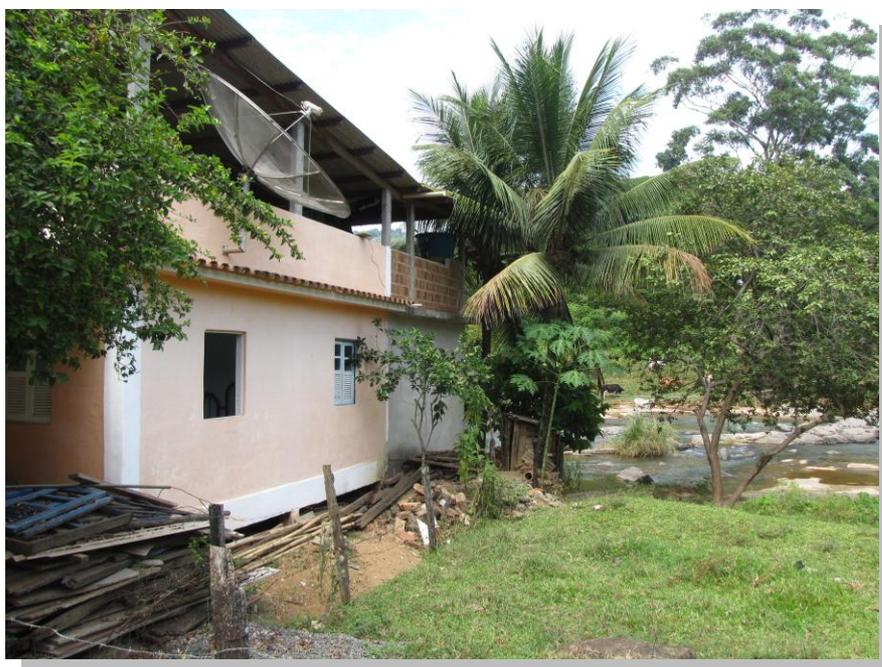
Descrição Complementar:	
Grau de Risco: R2	Número de domicílios: 26
Há necessidade de ações emergenciais?: (XXX) NÃO () SIM	
Observações (incluindo descrição de fotos obtidas no local)	
Foto 13 – Setor de risco de inundação, enxurrada e solapamento e domicílio construído adjacente a lâmina d’água do canal.	
Foto 14 – Setor de risco de inundação, enxurrada e solapamento e domicílio construído sobre a lâmina d’água do canal.

Foto 13 – Setor de risco de inundação, enxurrada e solapamento e domicílio construído adjacente a lâmina d’água do canal.

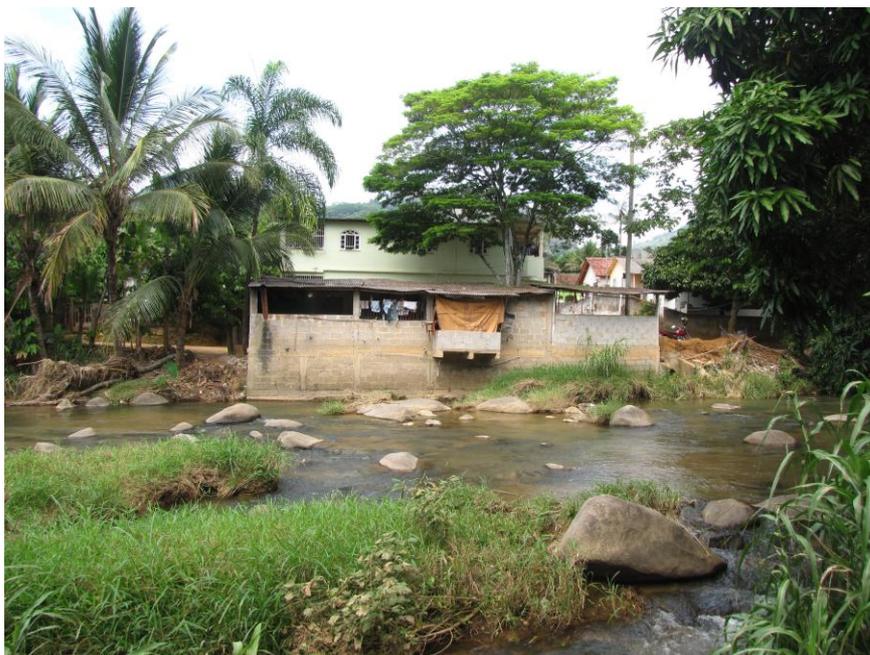
Foto 14 – Setor de risco de inundação, enxurrada e solapamento e domicílio construído sobre a lâmina d'água do canal.

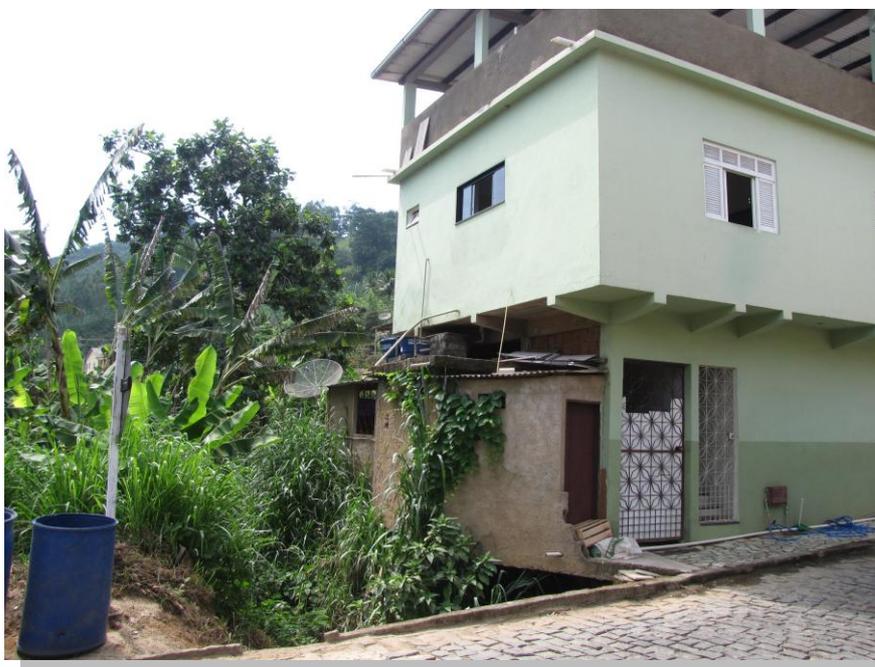
Grau de Risco: R3	Número de domicílios: 18
Há necessidade de ações emergenciais?: (XXX) NÃO	() SIM
Observações (incluindo descrição de fotos obtidas no local)	
Foto 15 – Setor de risco de inundação, enxurrada e solapamento e domicílio construído adjacente a lâmina d’água de um canal secundário.	
Foto 16 – Setor de risco de inundação, enxurrada e solapamento e domicílio construído adjacente a lâmina d’água de um canal secundário.	
Foto 17 – Setor de risco de inundação, enxurrada e solapamento e domicílios construídos adjacentes a lâmina d’água do canal.

Foto 15 – Setor de risco de inundação, enxurrada e solapamento e domicílio construído adjacente a lâmina d’água de um canal secundário.

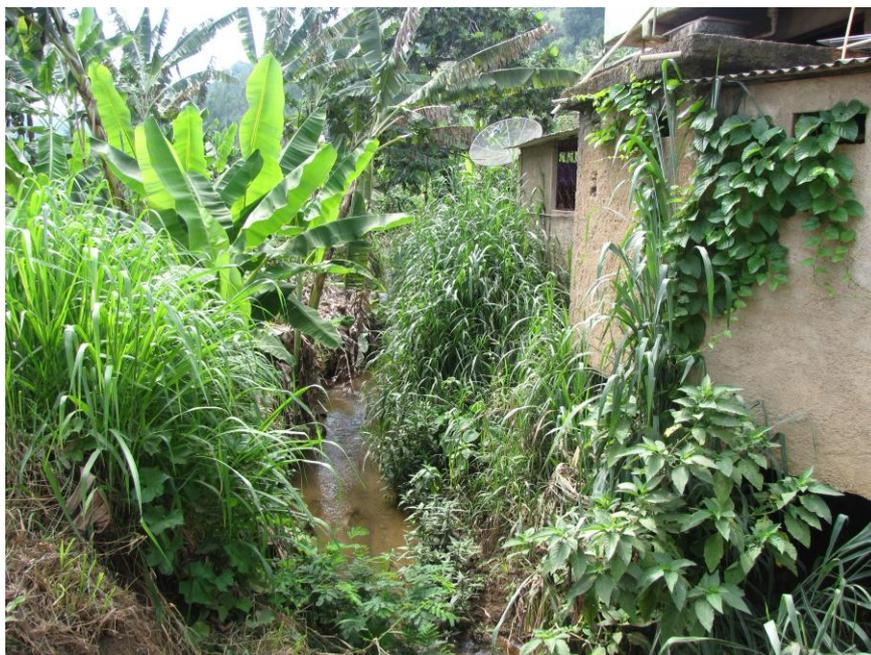
Foto 16 – Setor de risco de inundação, enxurrada e solapamento e domicílio construído adjacente a lâmina d'água de um canal secundário.

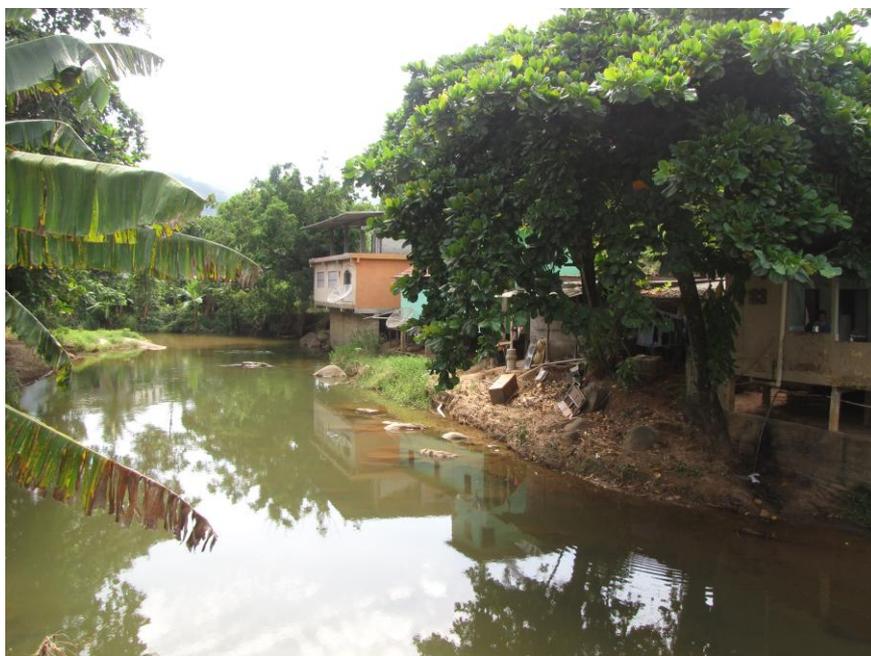
Foto 17 – Setor de risco de inundação, enxurrada e solapamento e domicílios construídos adjacentes a lâmina d'água do canal.

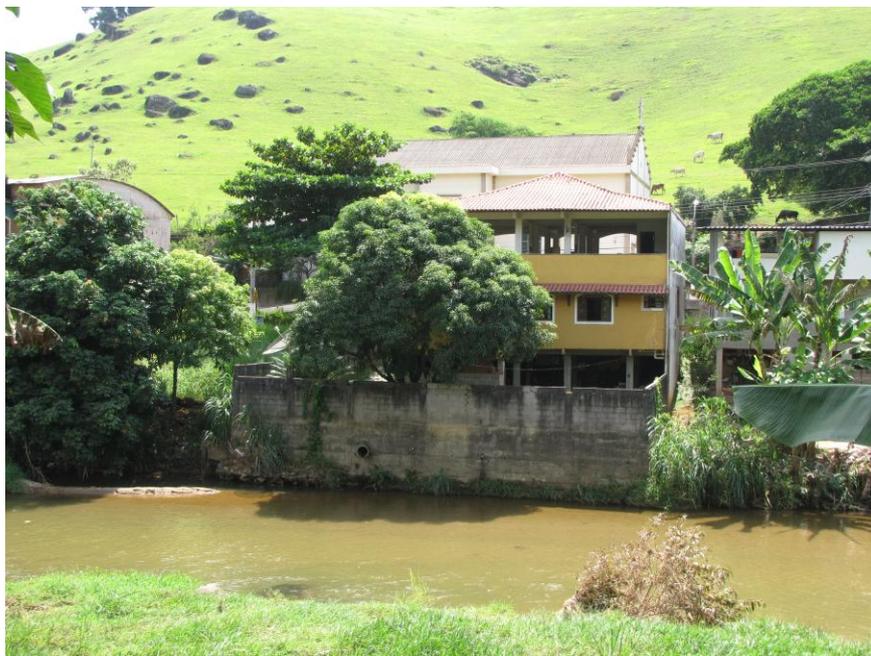
previstas:		
Descrição Complementar:		
Grau de Risco: R3	Número de domicílios: 35	
Há necessidade de ações emergenciais?: (XXX) NÃO () SIM		
Observações (incluindo descrição de fotos obtidas no local)		
Foto 18 – Setor de risco de inundação, enxurrada e solapamento e domicílios construídos sobre a lâmina d'água do canal.		
Foto 19 – Setor de risco de inundação, enxurrada e solapamento e domicílios construídos sobre a lâmina d'água do canal.

Foto 18 – Setor de risco de inundação, enxurrada e solapamento e domicílios construídos sobre a lâmina d'água do canal.

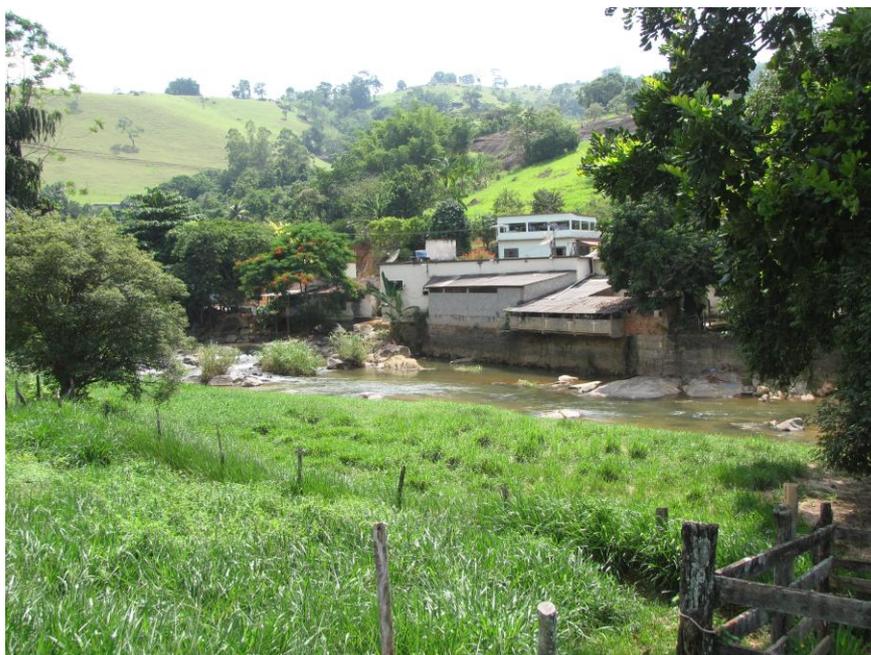
Foto 19 – Setor de risco de inundação, enxurrada e solapamento e domicílios construídos sobre a lâmina d'água do canal.

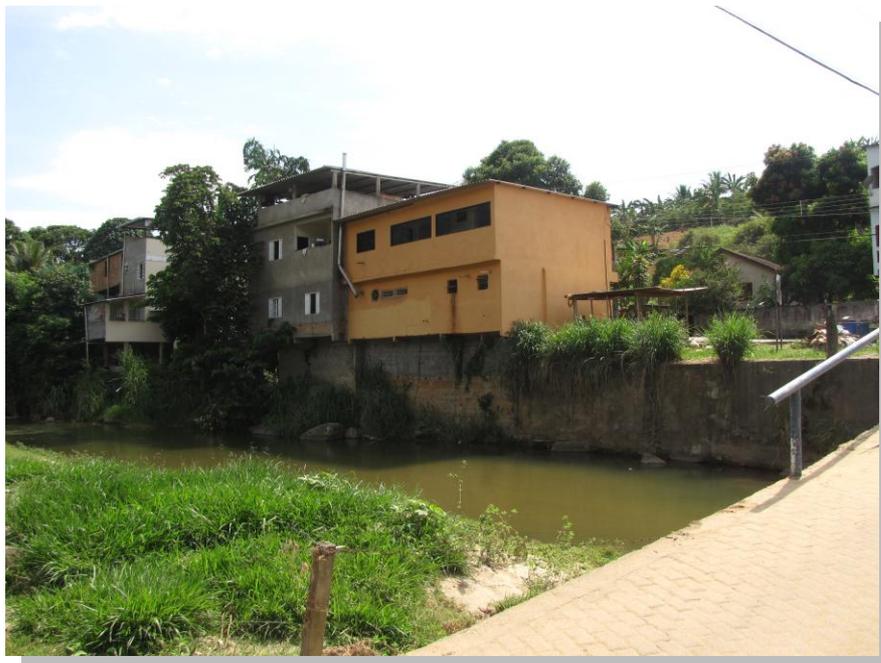
Grau de Risco: R2	Número de domicílios: 8
Há necessidade de ações emergenciais?: (XXX) NÃO	() SIM
Observações (incluindo descrição de fotos obtidas no local)	
Foto 20 – Setor de risco de inundação, enxurrada e solapamento e domicílios construídos sobre a lâmina d’água do canal.	
Foto 21 – Setor de risco de inundação e enxurrada e domicílios construídos adjacentes a lâmina d’água do canal. Notar marcas de atingimento de cheias nas paredes dos domicílios.	
Foto 22 – Setor de risco de inundação, enxurrada e solapamento e domicílios construídos sobre a lâmina d’água do canal.

Foto 20 – Setor de risco de inundação, enxurrada e solapamento e domicílios construídos sobre a lâmina d’água do canal.

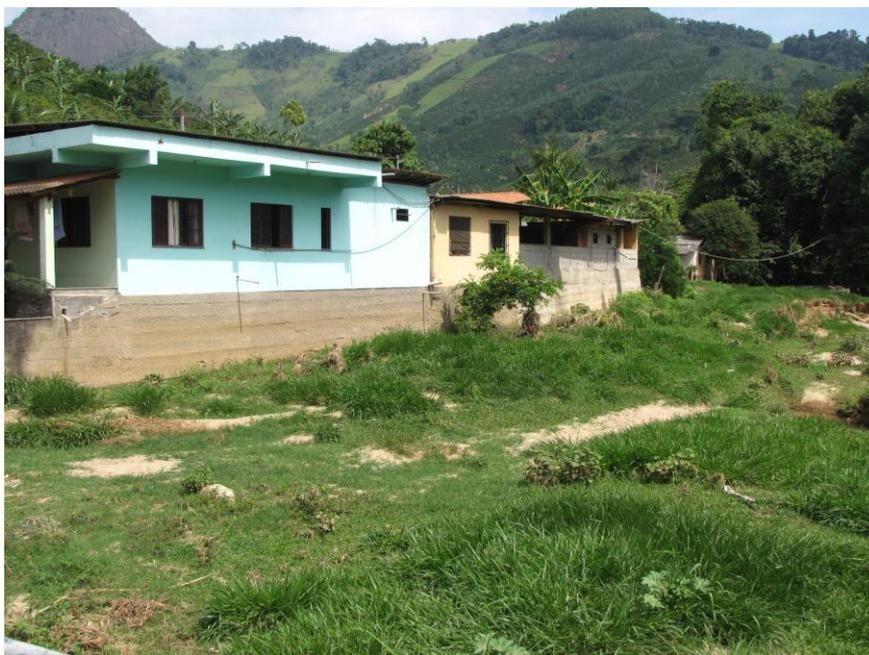
Foto 21 – Setor de risco de inundação e enxurrada e domicílios construídos adjacentes a lâmina d'água do canal. Notar marcas de atingimento de cheias nas paredes dos domicílios.

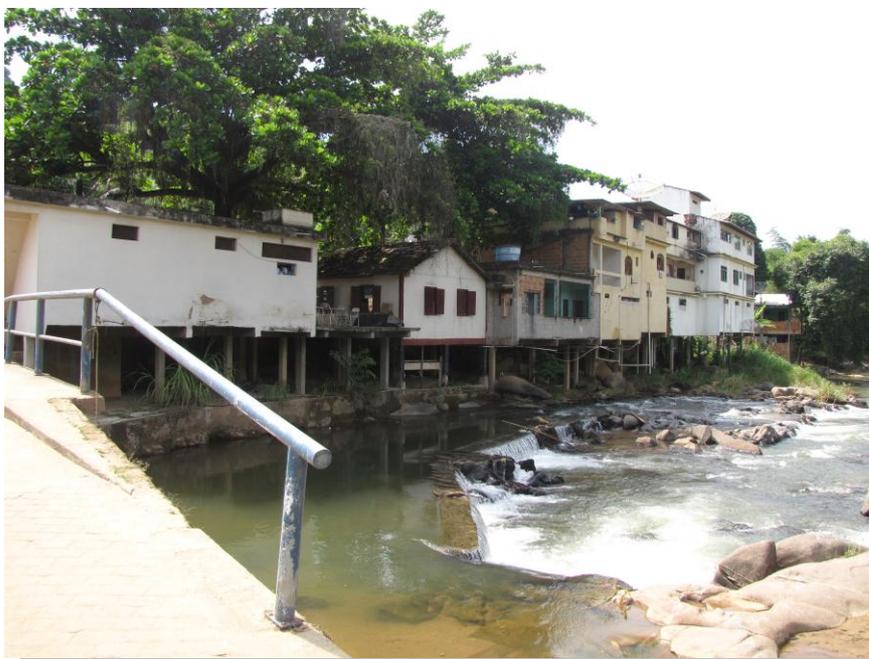
Foto 22 – Setor de risco de inundação, enxurrada e solapamento e domicílios construídos sobre a lâmina d'água do canal.

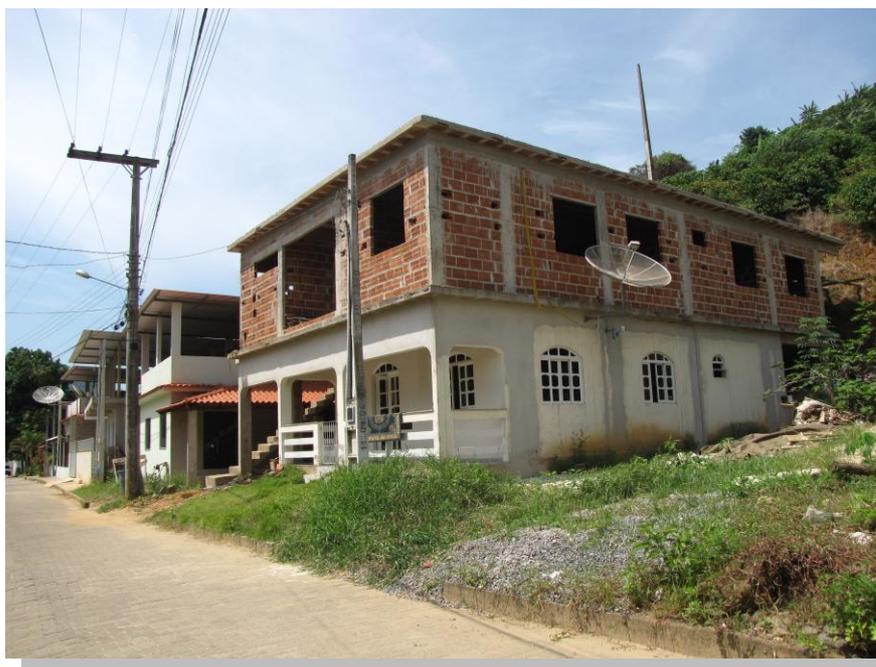
Descrição Complementar:	
Grau de Risco: R2	Número de domicílios: 11
Há necessidade de ações emergenciais?: (XXX) NÃO () SIM	
Observações (incluindo descrição de fotos obtidas no local)	
Foto 23 – Domicílios de bom padrão construtivo e taludes de corte verticalizados nos fundos dos mesmos.

Foto 23 – Domicílios de bom padrão construtivo e taludes de corte verticalizados nos fundos dos mesmos.

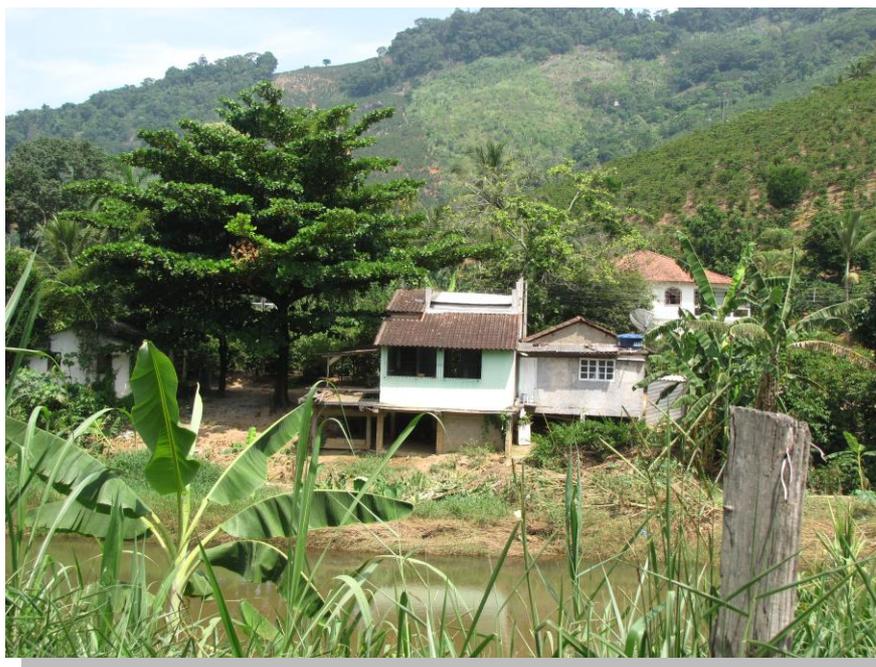
previstas:		
Descrição Complementar:		
Grau de Risco: R2	Número de domicílios: 3	
Há necessidade de ações emergenciais?: (XXX) NÃO () SIM		
Observações (incluindo descrição de fotos obtidas no local)		
Foto 24 – Setor de risco de inundação, enxurrada e solapamento e domicílios construídos adjacentes a lâmina d'água do canal.		
Foto 25 – Setor de risco de inundação, enxurrada e solapamento e domicílios construídos adjacentes a lâmina d'água do canal.		
Foto 26 – Setor de risco de inundação, enxurrada e solapamento e domicílios ao fundo construídos próximos a lâmina d'água do canal.

Foto 24 – Setor de risco de inundação, enxurrada e solapamento e domicílios construídos adjacentes a lâmina d'água do canal.

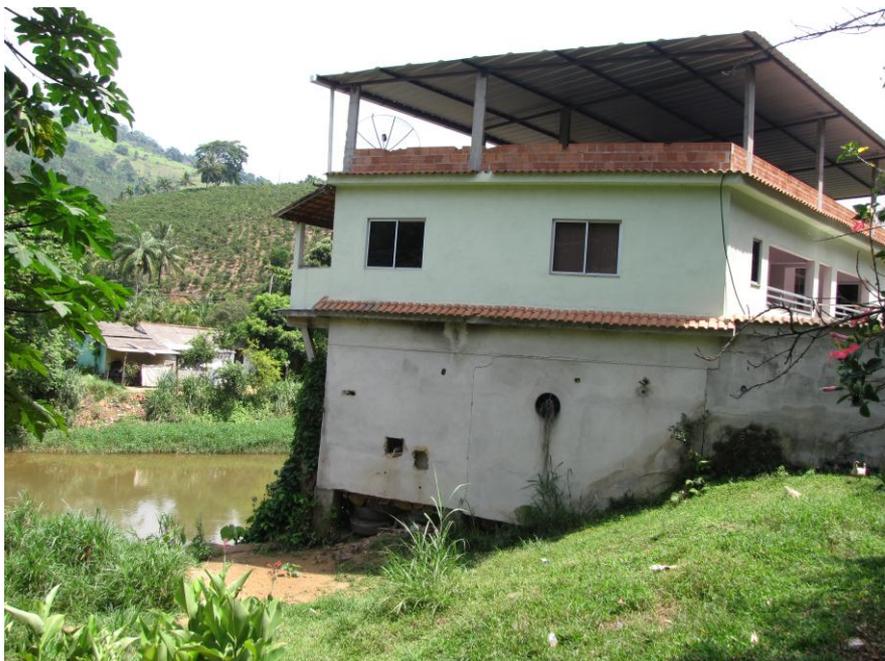
Foto 25 – Setor de risco de inundação, enxurrada e solapamento e domicílios construídos adjacentes a lâmina d'água do canal.

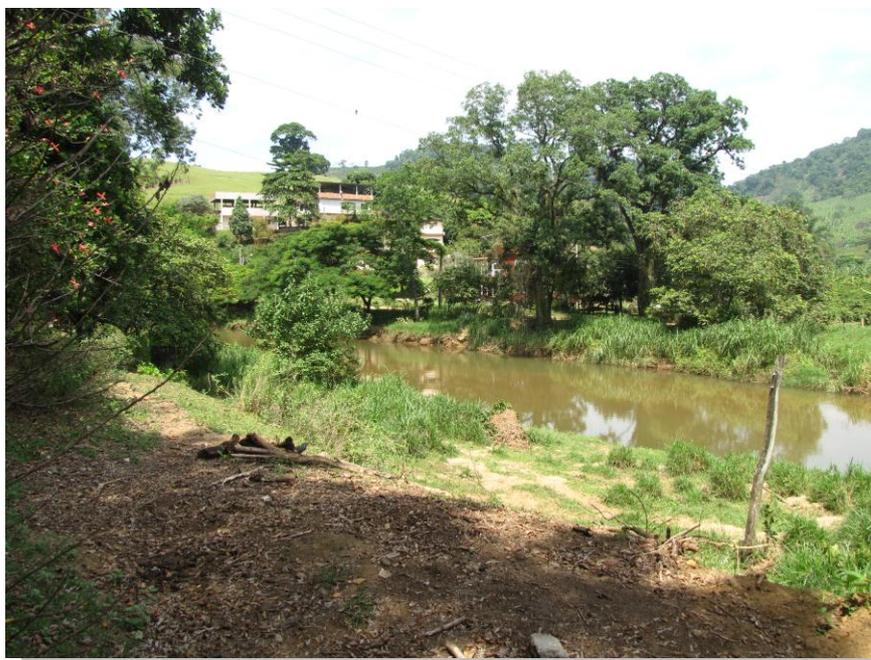
Foto 26 – Setor de risco de inundação, enxurrada e solapamento e domicílios ao fundo construídos próximos a lâmina d'água do canal.

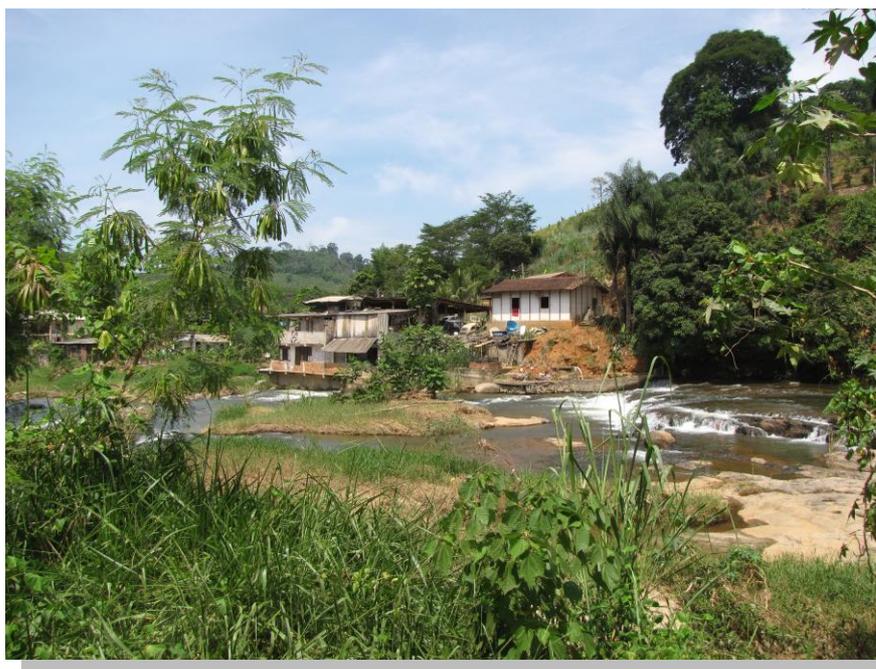
Materiais Envolvidos: sedimentos fluviais e elevação do nível d'água		
Dimensões previstas:	1,5 m	
Descrição Complementar:		
Grau de Risco: R3	Número de domicílios: 8	
Há necessidade de ações emergenciais?: (XXX) NÃO () SIM		
Observações (incluindo descrição de fotos obtidas no local)		
Foto 27 – Setor de risco de inundação, enxurrada e solapamento e domicílios construídos adjacentes a lâmina d'água do canal.		
Foto 28 – Setor de risco de inundação, enxurrada e solapamento com detalhe para domicílio construído sobre a lâmina d'água do canal.

Foto 27 – Setor de risco de inundação, enxurrada e solapamento e domicílios construídos adjacentes a lâmina d'água do canal.

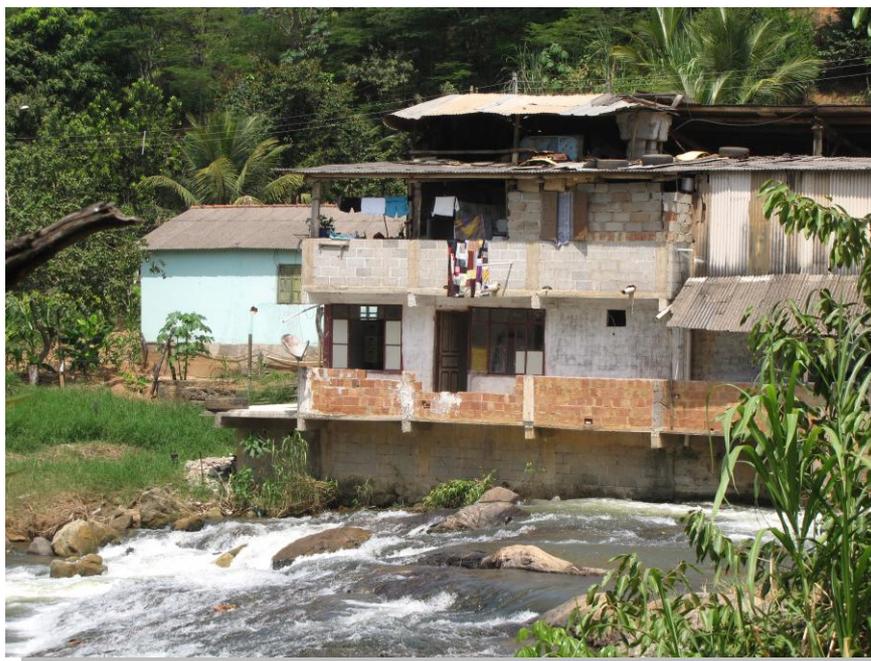
Foto 28 – Setor de risco de inundação, enxurrada e solapamento com detalhe para domicílio construído sobre a lâmina d'água do canal.

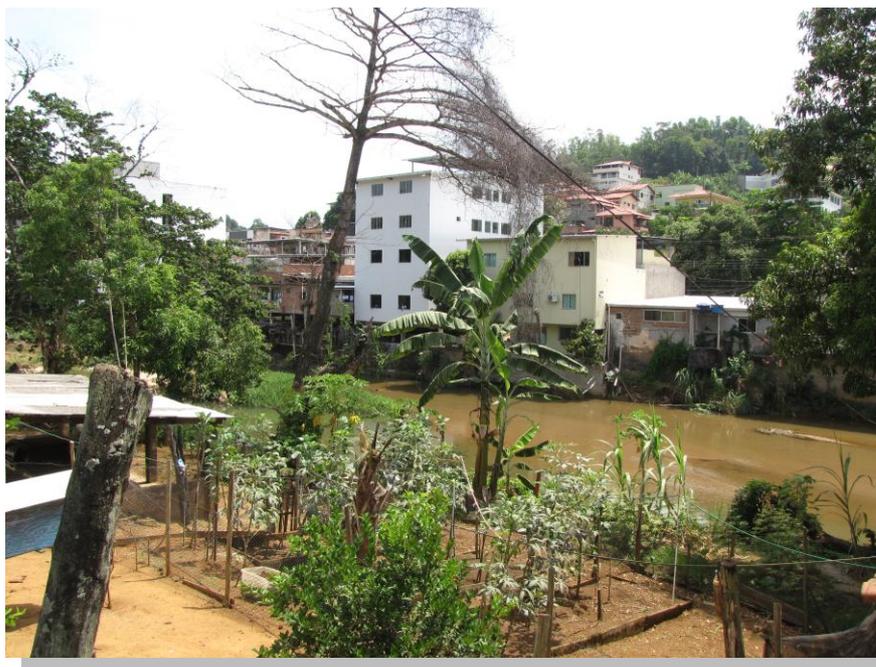
Dimensões previstas:	1,5 m	
Descrição Complementar:		
Grau de Risco: R3	Número de domicílios: 10	
Há necessidade de ações emergenciais?: (XXX) NÃO () SIM		
Observações (incluindo descrição de fotos obtidas no local)		
Foto 29 – Início da área da sede municipal. Setor de risco de inundação, enxurrada e solapamento e domicílios construídos adjacentes a lâmina d'água do canal, sem proteção de margem.		
Foto 30 – Detalhe para parte do setor com solapamento atingindo um dos domicílios.

Foto 29 – Início da área da sede municipal. Setor de risco de inundação, enxurrada e solapamento e domicílios construídos adjacentes a lâmina d'água do canal, sem proteção de margem.

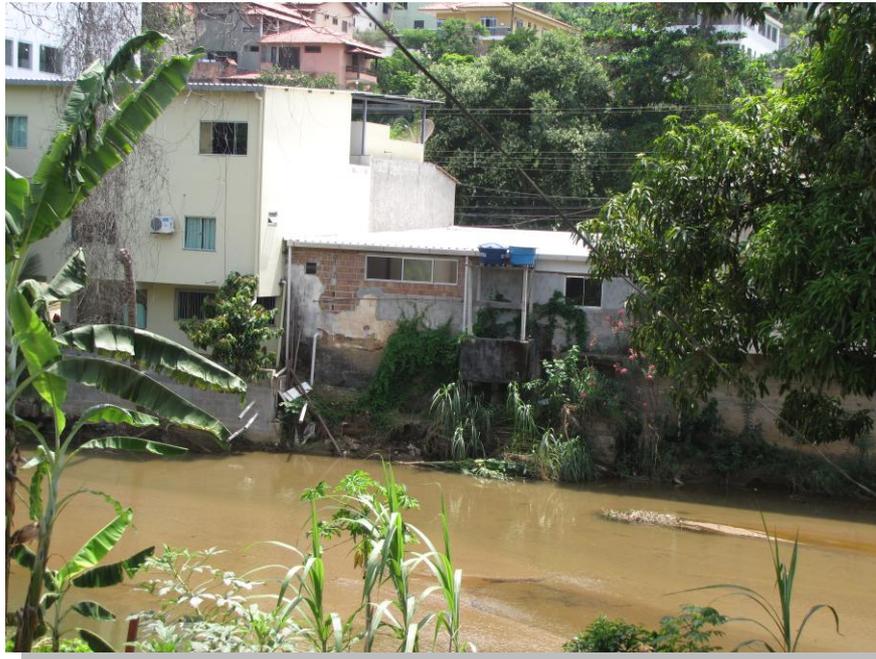
Foto 30 – Detalhe para parte do setor com solapamento atingindo um dos domicílios.

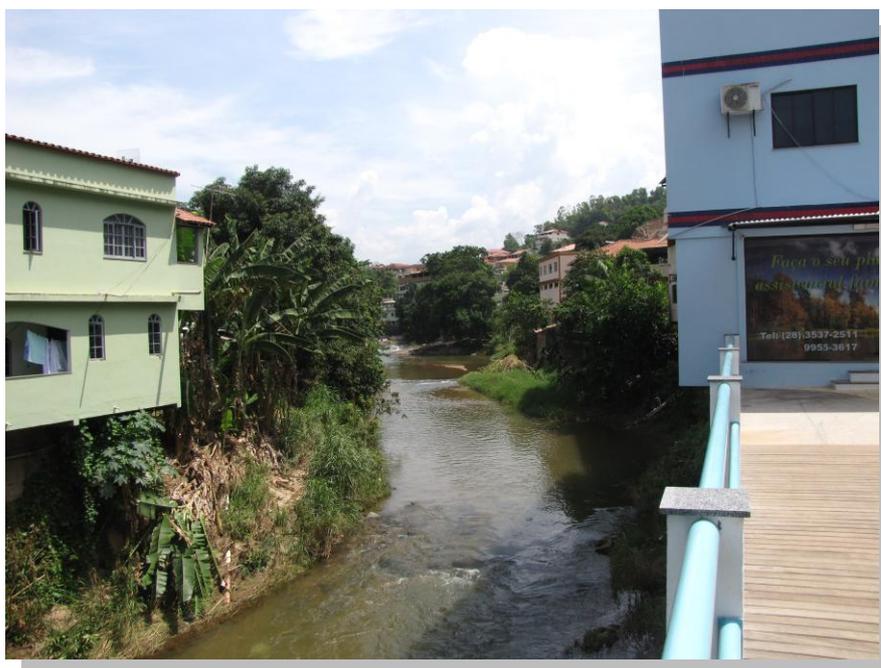
solapamentos.	
Descrição do Processo Geodinâmico	
Tipo: Solapamento de margem, inundação e enxurrada.	
Materiais Envolvidos: sedimentos fluviais e elevação do nível d'água	
Dimensões previstas:	1,5 m
Descrição Complementar:	
Grau de Risco: R2	Número de domicílios: entre 200 e 250
Há necessidade de ações emergenciais?: (XXX) NÃO () SIM	
Observações (incluindo descrição de fotos obtidas no local)	
Foto 31 – Sede do município. Alguns trechos do canal possuem proteção de margem. Risco de inundação, enxurrada e solapamento e domicílios construídos adjacentes a lâmina d'água do canal.	
Foto 32 – Detalhe para o mesmo local da foto anterior destacando a base do domicílio e processos de erosão de margem descalçando a mesma.	
Foto 33 – Trecho mais retilíneo do canal e ocupação das margens por domicílios e prédios. Risco de solapamento de margens, enxurradas e inundações.	
Foto 34 – Trecho mais retilíneo do canal e ocupação das margens por domicílios e prédios. Risco de solapamento de margens, enxurradas e inundações.

Foto 31 – Sede do município. Alguns trechos do canal possuem proteção de margem. Risco de inundação, enxurrada e solapamento e domicílios construídos adjacentes a lâmina d'água do canal.

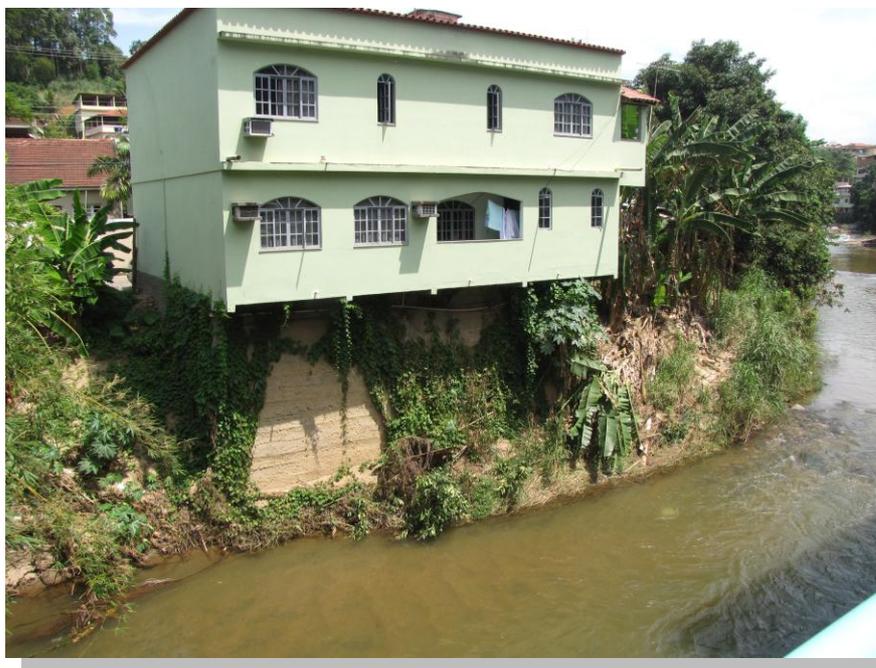
Foto 32 – Detalhe para o mesmo local da foto anterior destacando a base do domicílio e processos de erosão de margem descalçando a mesma.
