PLANO DIRETOR DE ÁGUAS PLUVIAIS/FLUVIAIS (PDAP), PLANO MUNICIPAL DE REDUÇÃO DE RISCO GEOLÓGICO (PMRR) E PROJETOS DE ENGENHARIA PARA 17 MUNICÍPIOS

3ª ETAPA: ELABORAÇÃO DO PLANO MUNICIPAL DE REDUÇÃO DE RISCO

ITEM 3.1 – MAPEAMENTO DO RISCO E DOS DOMICÍLIOS EM SITUAÇÃO DE RISCO DE DESLIZAMENTO DE ENCOSTAS MUNICÍPIO DE ICONHA

MUNICÍPIO DE ICONHA

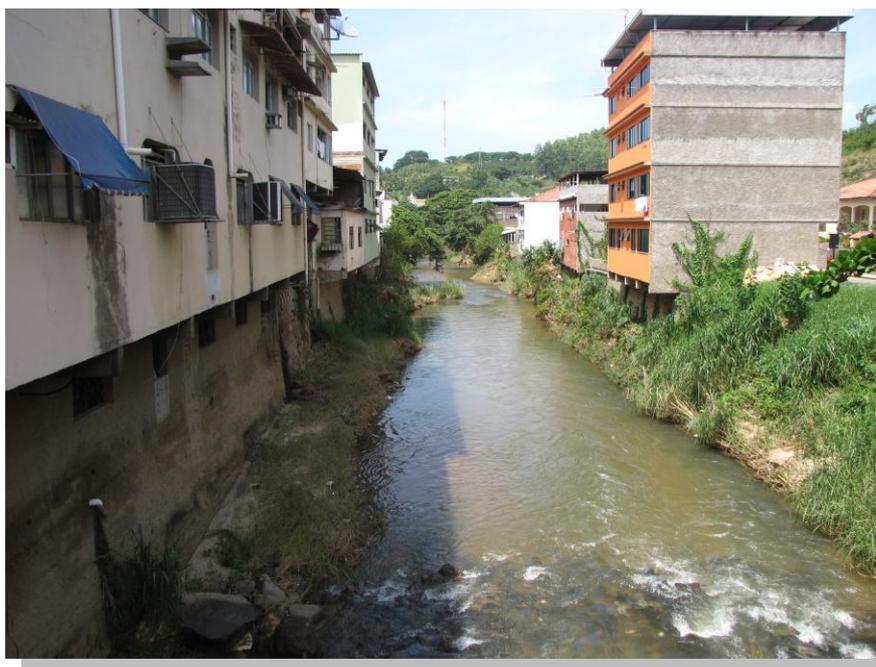
Foto 33 – Trecho mais retilíneo do canal e ocupação das margens por domicílios e prédios. Risco de solapamento de margens, enxurradas e inundações.

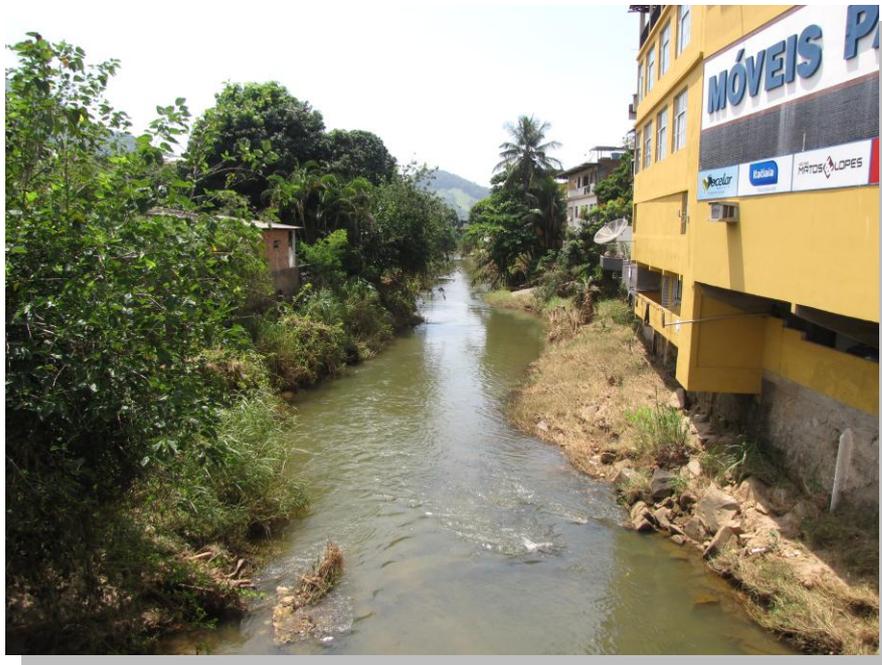
Foto 34 – Trecho mais retilíneo do canal e ocupação das margens por domicílios e prédios. Risco de solapamento de margens, enxurradas e inundações.

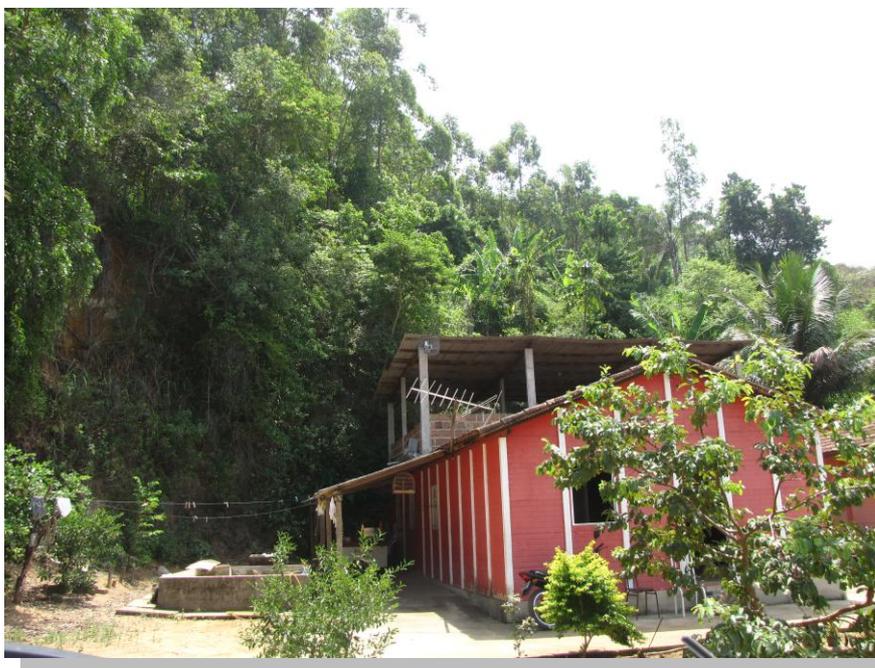
Grau de Risco: R3	Número de domicílios: 2
Há necessidade de ações emergenciais?: (XXX) NÃO	() SIM
Observações (incluindo descrição de fotos obtidas no local)	
Foto 35 – Vista parcial do setor de risco. Talude de corte e encosta com presença de pequenos blocos rochosos, e trechos instáveis.	
Foto 36 – Vista de parte da encosta referente ao setor de risco com detalhe para inclinação e relação entre solo residual pouco espesso e substrato rochoso impermeável.

Foto 35 – Vista parcial do setor de risco. Talude de corte e encosta com presença de pequenos blocos rochosos, e trechos instáveis.

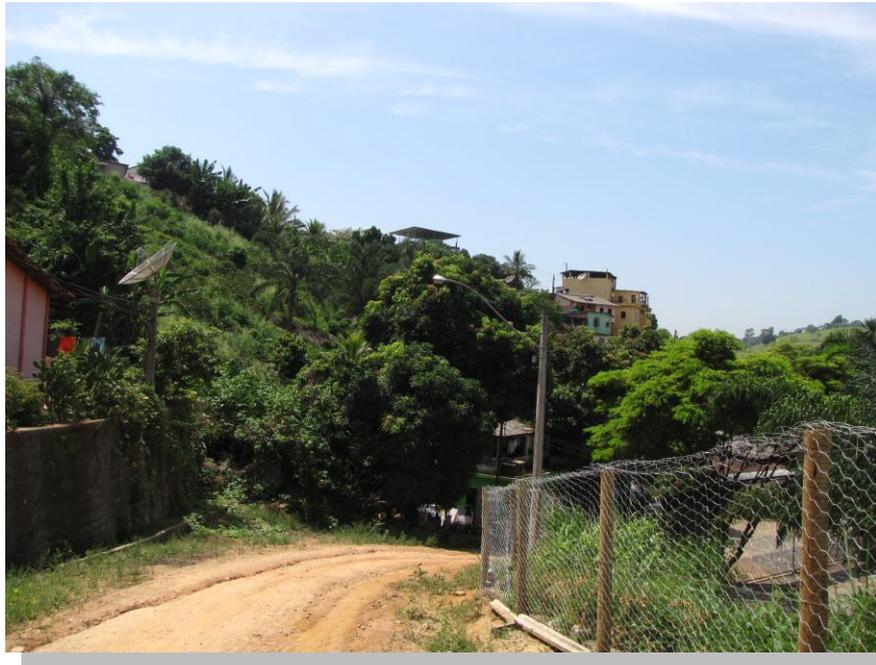
Foto 36 – Vista de parte da encosta referente ao setor de risco com detalhe para inclinação e relação entre solo residual pouco espesso e substrato rochoso impermeável.

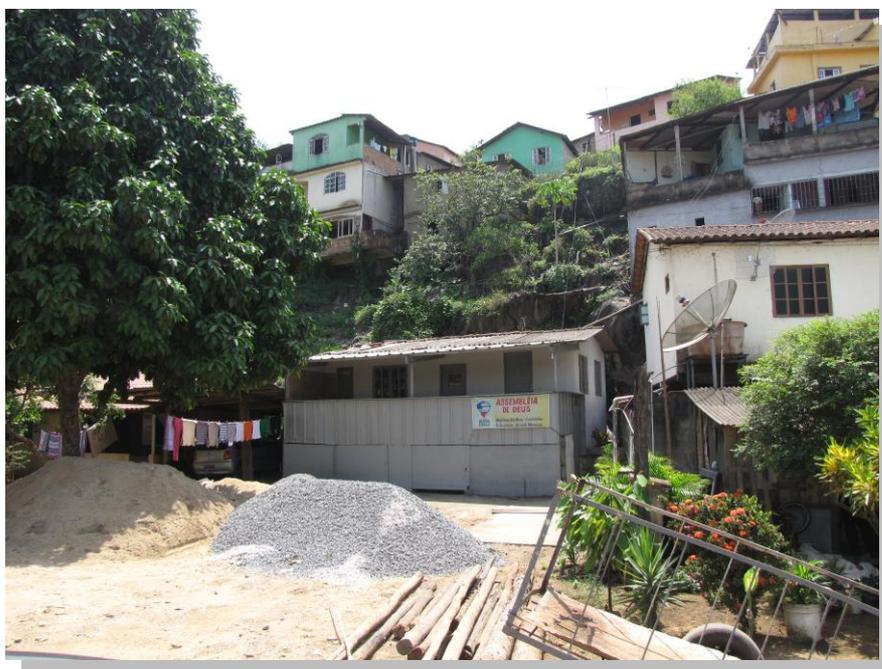
Dimensões previstas:	< 1,0 m ³	
Descrição Complementar:		
Grau de Risco: R2	Número de domicílios: 3	
Há necessidade de ações emergenciais?: (XXX) NÃO () SIM		
Observações (incluindo descrição de fotos obtidas no local)		
Foto 37 – Vista frontal do setor de risco. Nos fundos do domicílio tem-se um maciço rochoso fraturado.

Foto 37 – Vista frontal do setor de risco. Nos fundos do domicílio tem-se um maciço rochoso fraturado.

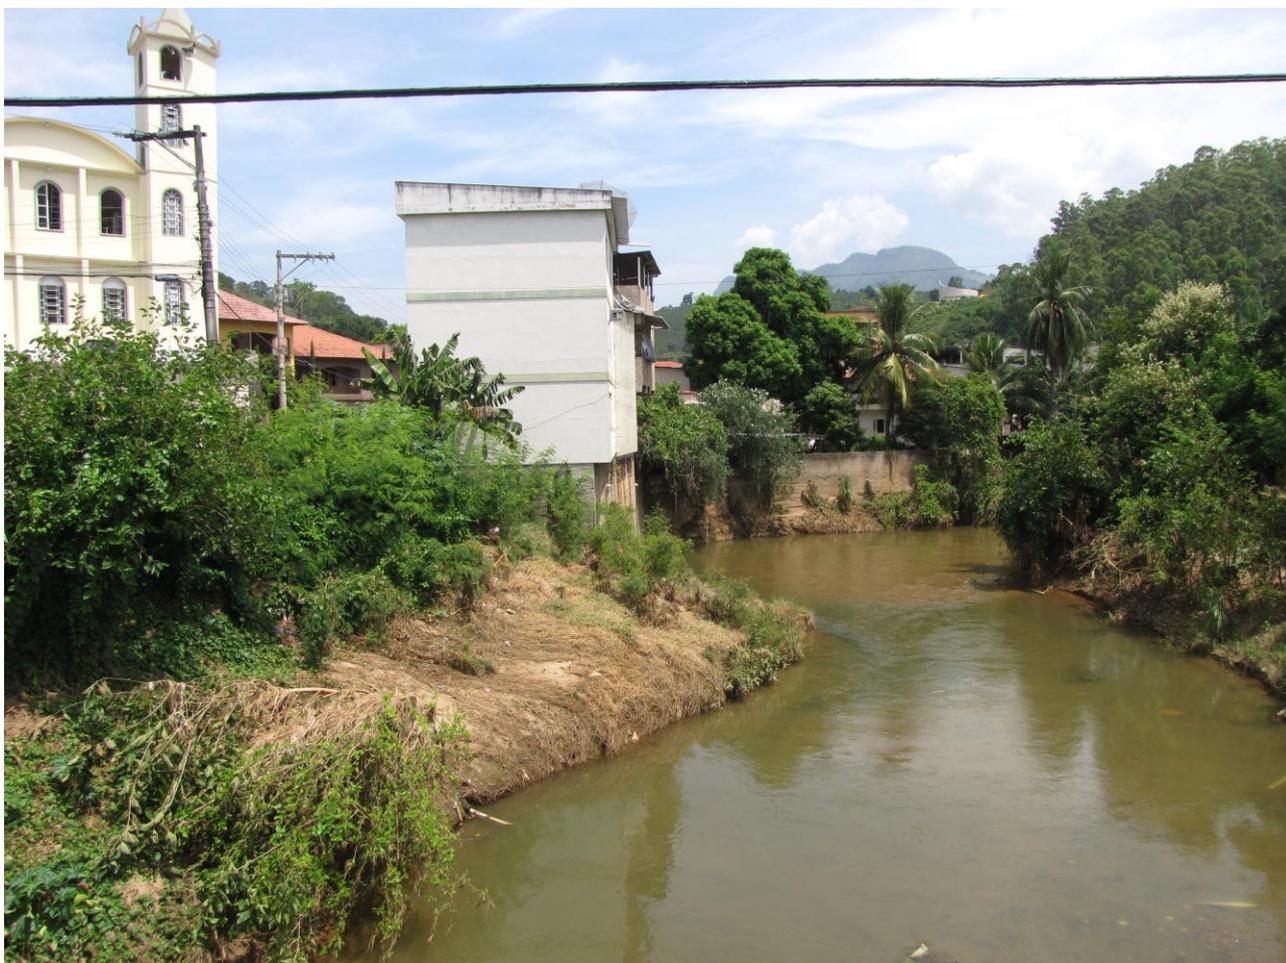
previstas:		
Descrição Complementar:		
Grau de Risco: R3	Número de domicílios: 3	
Há necessidade de ações emergenciais?: (XXX) NÃO () SIM		
Observações (incluindo descrição de fotos obtidas no local)		
Foto 38 – Ocupação das margens do canal por domicílios e prédios. Trecho com inflexão do canal e maior risco de solapamento de margens e, conseqüentemente colapso dos domicílios.

Foto 38 – Ocupação das margens do canal por domicílios e prédios. Trecho com inflexão do canal e maior risco de solapamento de margens e, conseqüentemente colapso dos domicílios.

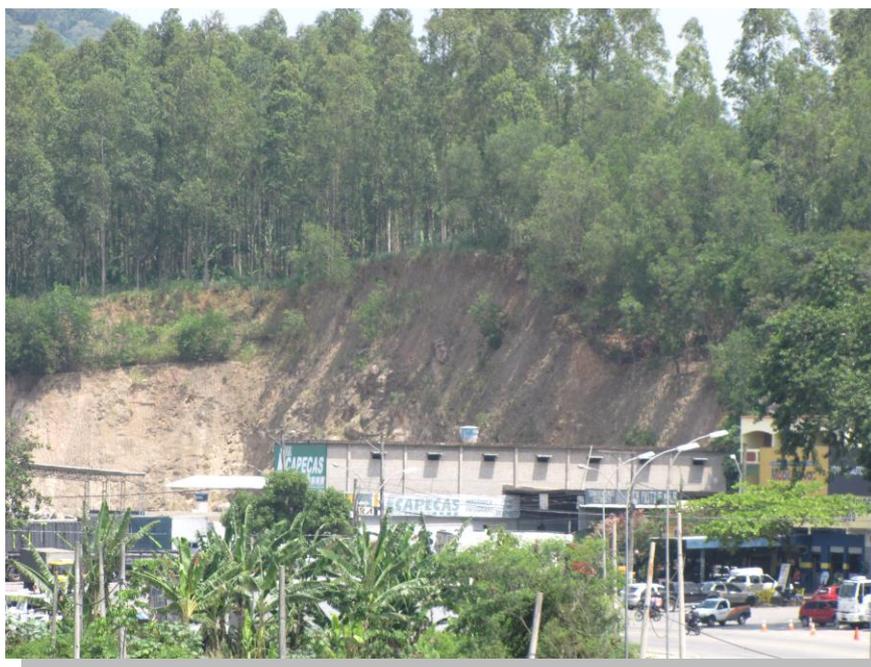
Dimensões previstas:	> 10,0 m ³	
Descrição Complementar:		
Grau de Risco: R3	Número de domicílios: 6	
Há necessidade de ações emergenciais?: (XXX) NÃO () SIM		
Observações (incluindo descrição de fotos obtidas no local)		
<p>Foto 39 – Vista do talude de corte que compõem o setor de risco. Retaludamento executado que não estabiliza o trecho retratado.</p> <p>Foto 40 – Detalhe do mesmo setor com vista da base do mesmo. Indícios de pequenos movimentos de massa ao longo do talude de corte que podem mobilizar volumes maiores de material.</p>

Foto 39 – Vista do talude de corte que compõem o setor de risco. Retaludamento executado que não estabiliza o trecho retratado.

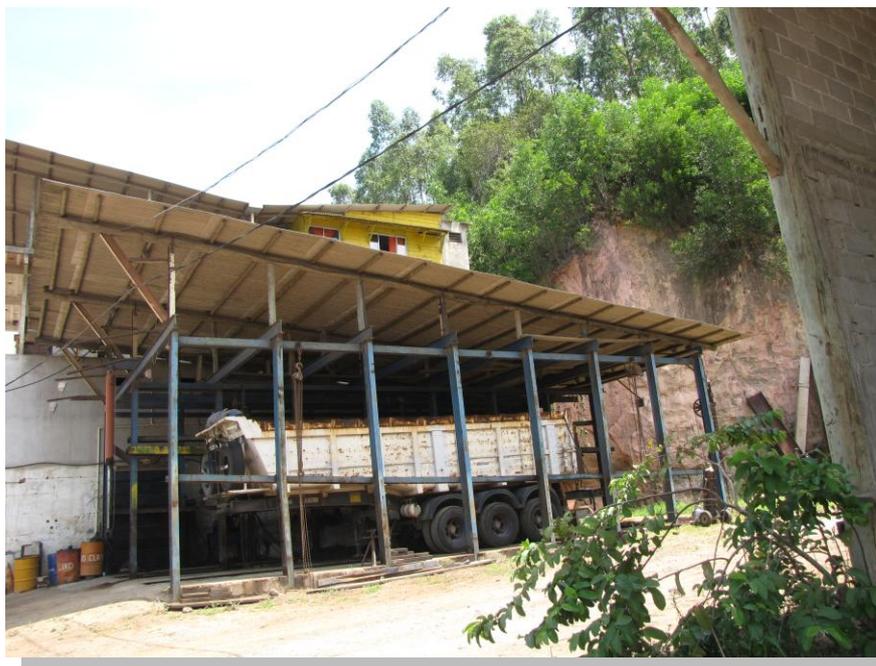
Foto 40 – Detalhe do mesmo setor com vista da base do mesmo. Indícios de pequenos movimentos de massa ao longo do talude de corte que podem mobilizar volumes maiores de material.

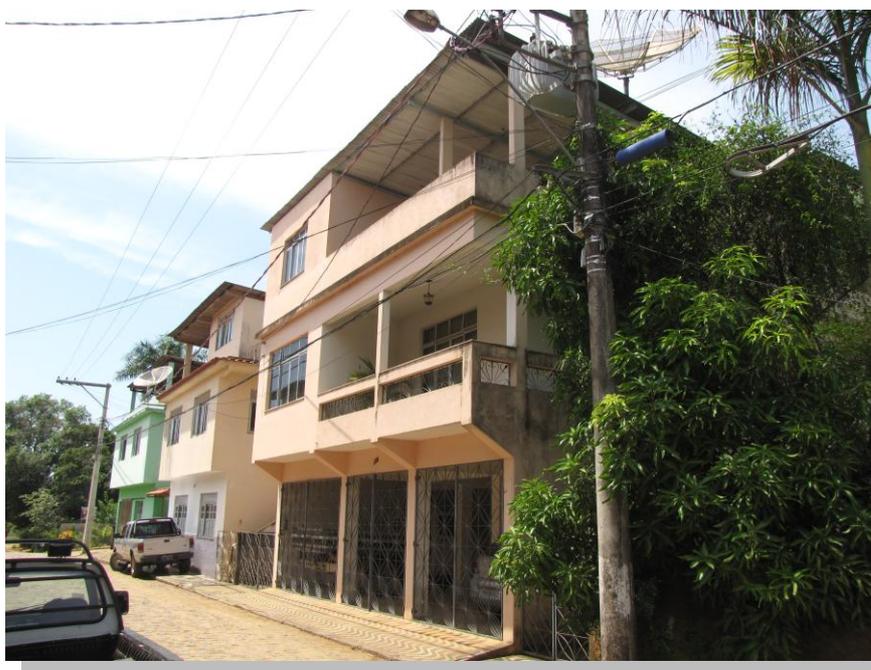
Depósitos de Cobertura: inexistente		
Agentes Potencializadores: cortes nos fundos dos domicílios. Solo exposto		
Indicativos de Movimentação: feições erosivas		
Descrição do Processo Geodinâmico		
Tipo: Escorregamento translacional		
Materiais Envolvidos: solo residual		
Dimensões previstas:	> 5,0 m ³	
Descrição Complementar:		
Grau de Risco: R3		Número de domicílios: 9
Há necessidade de ações emergenciais?: (XXX) NÃO () SIM		
Observações (incluindo descrição de fotos obtidas no local)		
Foto 41 – Setor classificado como de risco médio a escorregamentos relacionado ao talude de corte nos fundos não tratados.		
Foto 42 – Foto complementar do setor com detalhe para o talude de corte nos fundos dos domicílios.

Foto 41 – Setor classificado como de risco médio a escorregamentos relacionado ao talude de corte nos fundos não tratados.

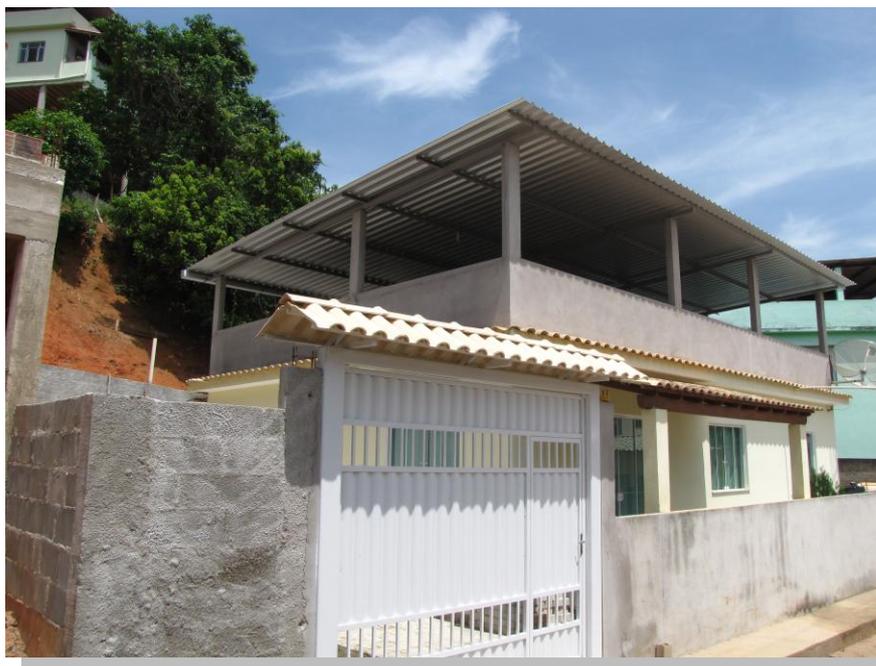
Foto 42 – Foto complementar do setor com detalhe para o talude de corte nos fundos dos domicílios.
