**PLANO DIRETOR DE ÁGUAS PLUVIAIS/FLUVIAIS (PDAP), PLANO  
MUNICIPAL DE REDUÇÃO DE RISCO GEOLÓGICO (PMRR) E  
PROJETOS DE ENGENHARIA PARA 17 MUNICÍPIOS**

**3ª ETAPA: ELABORAÇÃO DO PLANO MUNICIPAL DE  
REDUÇÃO DE RISCO**

**ITEM 3.1 – MAPEAMENTO DO RISCO E DOS DOMICÍLIOS EM  
SITUAÇÃO DE RISCO DE DESLIZAMENTO DE ENCOSTAS  
MUNICÍPIO DE SANTA TERESA**

DEZEMBRO DE 2013

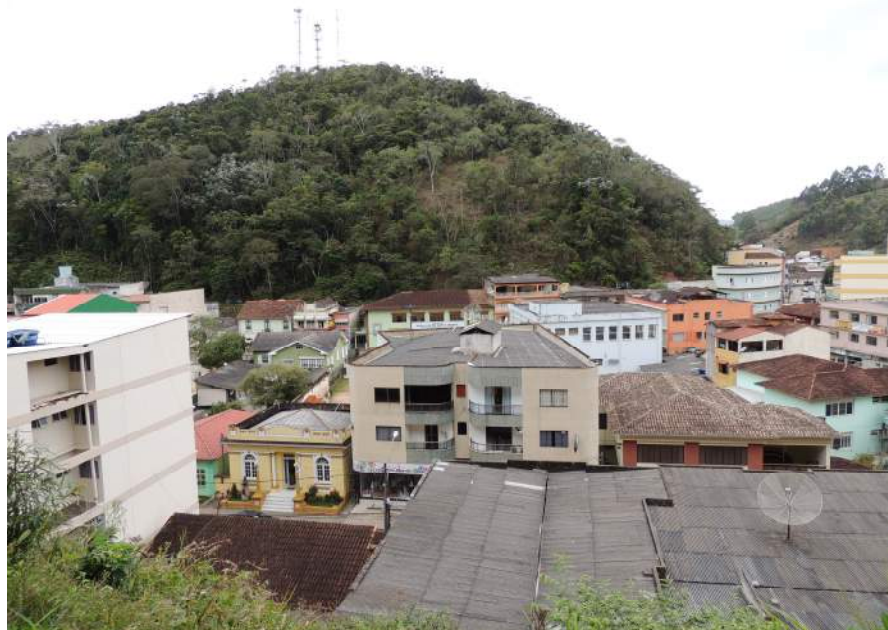
Agentes Potencializadores: cortes verticalizados da base da encosta para a construção dos domicílios com alturas superiores a 5,0m, sem estruturas de contenção. Remoção da cobertura vegetal.	
Indicativos de Movimentação: feições erosivas e histórico de pequenos movimentos de massa.	
<b>Descrição do Processo Geodinâmico</b>	
Tipo: Escorregamento.	
Materiais Envolvidos: solo residual	
Dimensões previstas:	> 5,0 m <sup>3</sup>
Descrição Complementar:	
Grau de Risco: R2	Número de domicílios: 23
Há necessidade de ações emergenciais?: (XXX) NÃO ( ) SIM	
<b>Observações (incluindo descrição de fotos obtidas no local)</b>	
Foto 3.- Vista frontal do setor de risco. Encostada vegetada e ocupação ao longo da base.	
Foto 4 – Vista aproximada de parte do setor.	
Foto 5 – Indícios de instabilidade pontuais ao longo da encosta.

Foto 3.- Vista frontal do setor de risco. Encostada vegetada e ocupação ao longo da base.

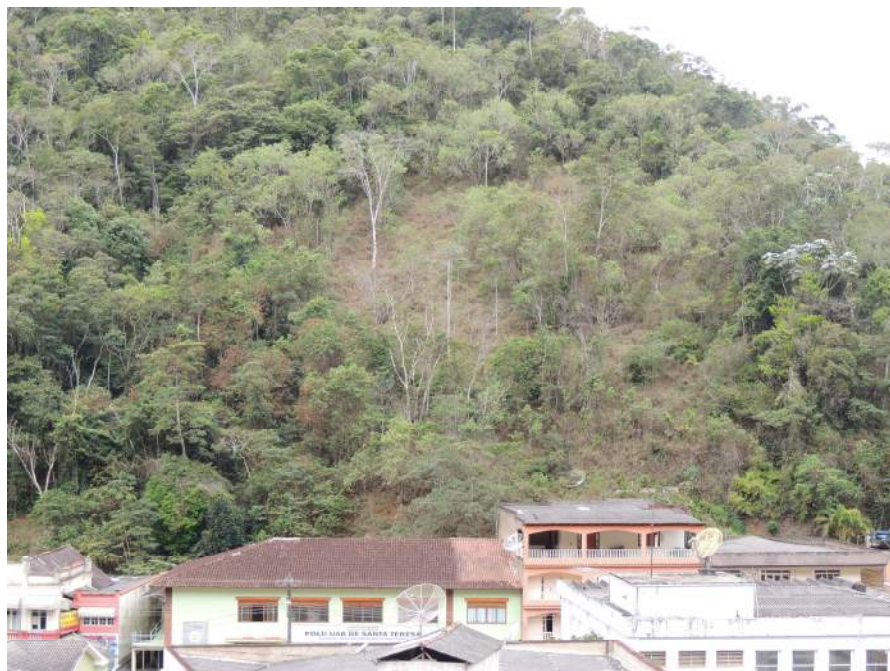
Foto 4 – Vista aproximada de parte do setor.

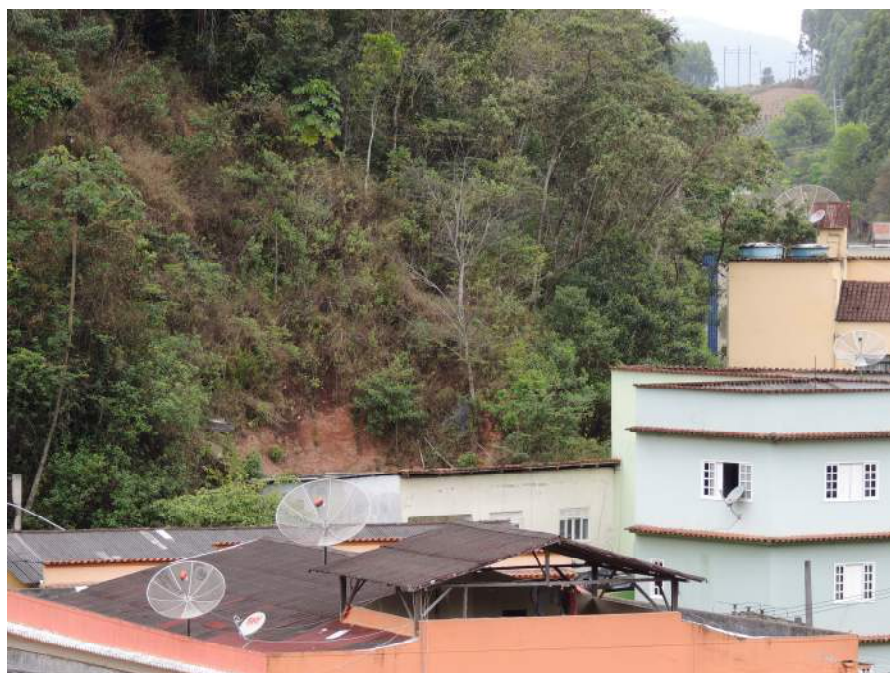
Foto 5 – Indícios de instabilidade pontuais ao longo da encosta.

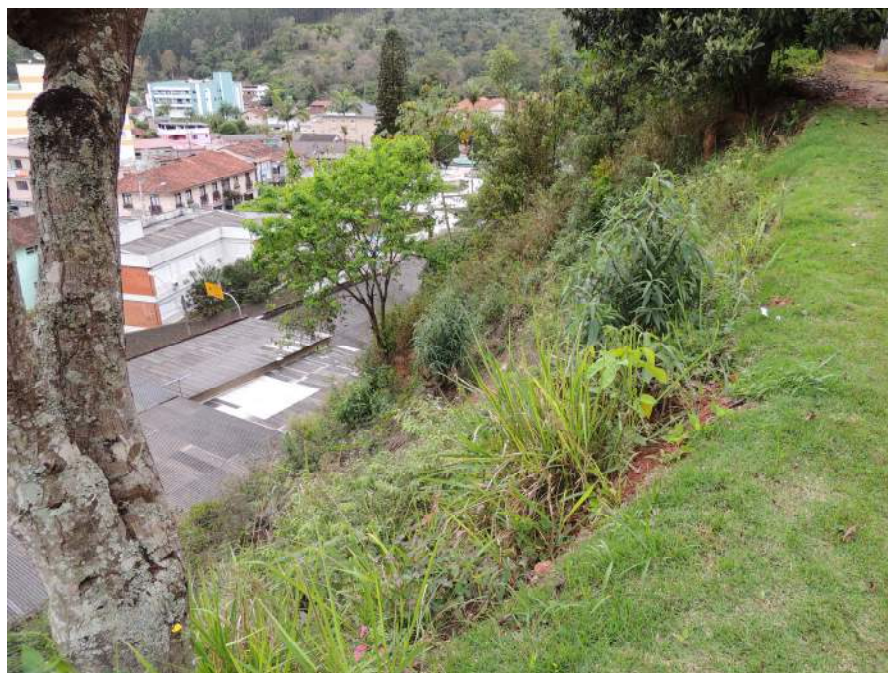
<p>retenção. Via veicular no topo pavimentada mas sem sistema de drenagem superficial.</p>	
<p>Indicativos de Movimentação: feições erosivas e histórico de pequenos movimentos de massa.</p>	
<p><b>Descrição do Processo Geodinâmico</b></p>	
<p>Tipo: Escorregamento.</p>	
<p>Materiais Envolvidos: solo residual</p>	
Dimensões previstas:	> 5,0 m <sup>3</sup>
Grau de Risco: R3	Número de domicílios: 12
<p>Há necessidade de ações emergenciais?: ( XXX ) NÃO ( ) SIM</p>	
<p><b>Observações (incluindo descrição de fotos obtidas no local)</b></p>	
<p>Foto 6 – Vista de montante para jusante do setor de risco. Detalhe para o desnível entre o topo e a base.</p>	
<p>Foto 7 – Vista complementar do setor do setor de risco.</p>	
<p>Foto 8 – Via de acesso no topo do setor de risco que controla o escoamento superficial.</p>

Foto 6 – Vista de montante para jusante do setor de risco. Detalhe para o desnível entre o topo e a base.

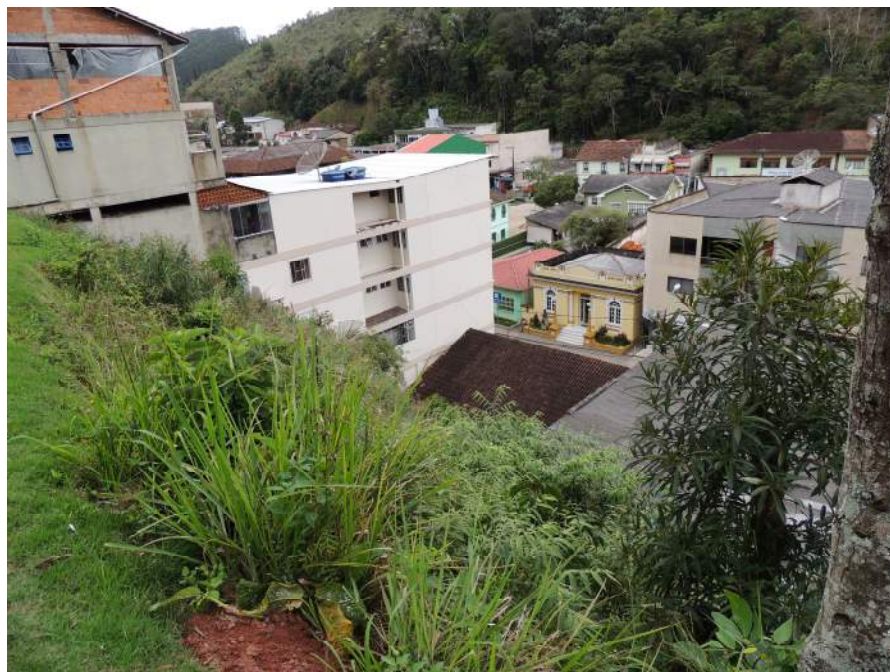
Foto 7 – Vista complementar do setor do setor de risco.

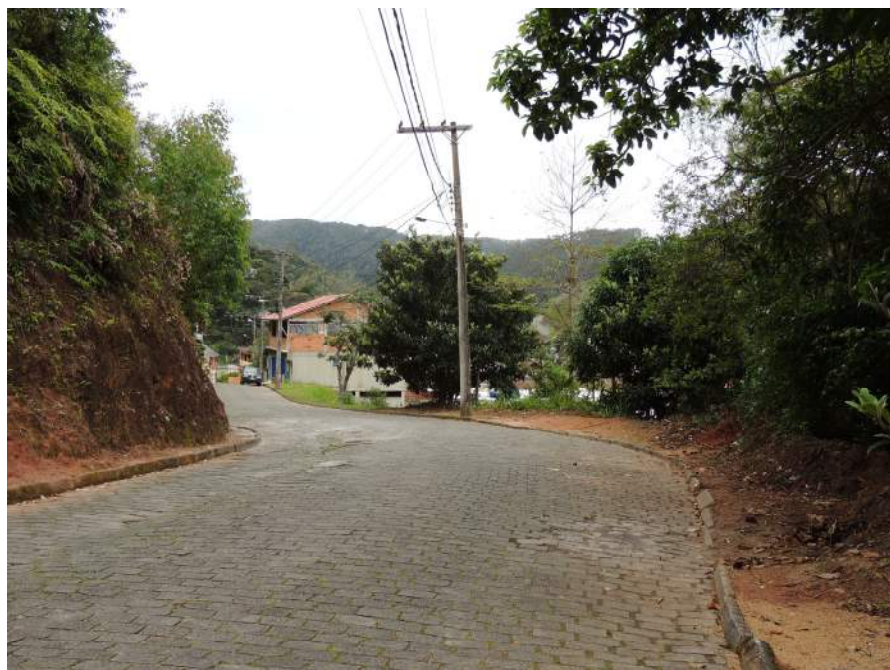
Foto 8 – Via de acesso no topo do setor de risco que controla o escoamento superficial.

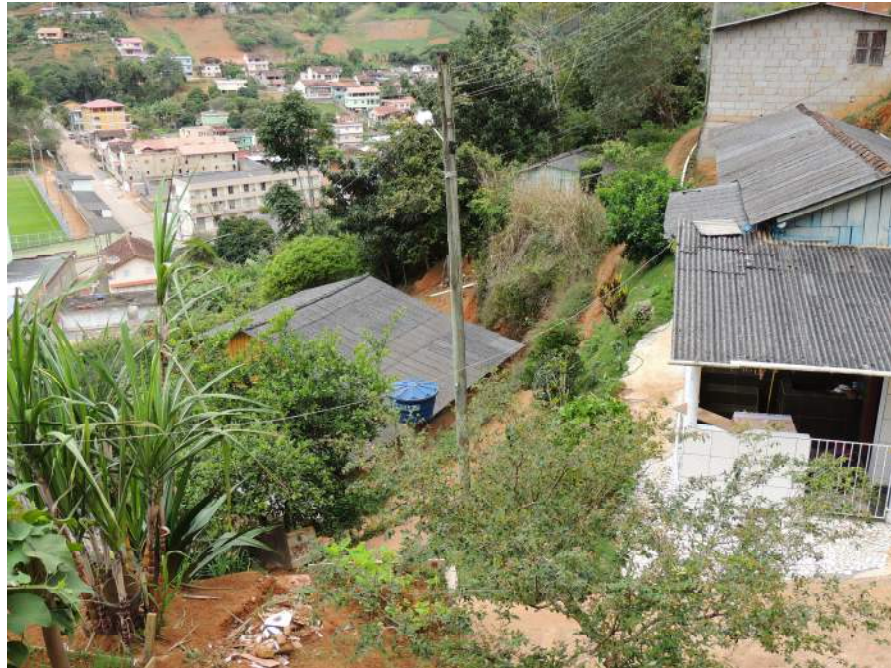
Agentes Potencializadores: cortes verticalizados da base da encosta para a construção dos domicílios, com alturas superiores a 5,0m, sem estruturas de contenção. Infraestrutura precária a meia encosta, com escoamento superficial difuso, lançamentos de água servida diretamente na encosta. Remoção da cobertura vegetal com o avanço da ocupação.		
Indicativos de Movimentação: feições erosivas e histórico de movimentos de massa.		
<b>Descrição do Processo Geodinâmico</b>		
Tipo: Escorregamento.		
Materiais Envolvidos: solo residual alterado		
Dimensões previstas:	> 20,0 m <sup>3</sup>	
Descrição Complementar: na área em questão já foi executada anteriormente uma estrutura de contenção com associação entre uma cortina atirantada e concreto projetado. O que se vê agora é o avanço descontrolada da ocupação para montante.		
Grau de Risco: R3	Número de domicílios: 11	
Há necessidade de ações emergenciais?: ( XXX ) NÃO ( ) SIM

Foto 9 – Talude de corte instável no centro talvegue.

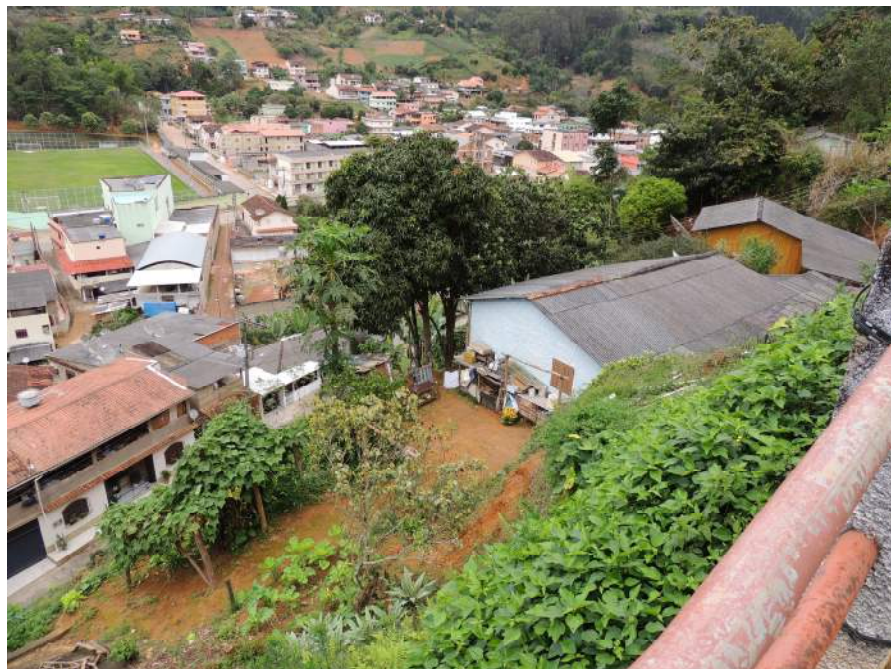
Foto 10 – Detalhe para o padrão construtivo ao longo do setor de risco.

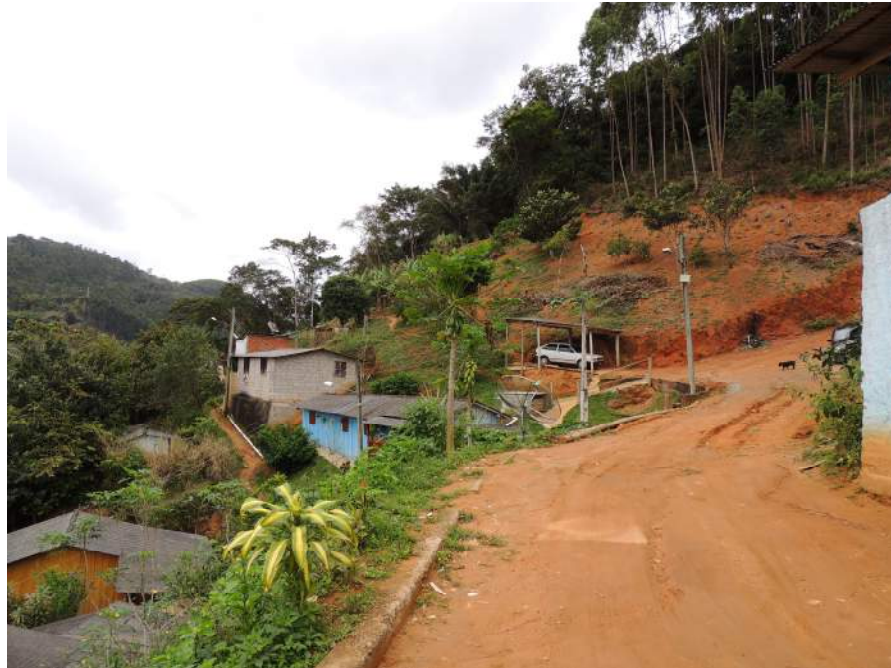
Foto 11 – Vista de parte do talvegue a da linha de drenagem ocupada.

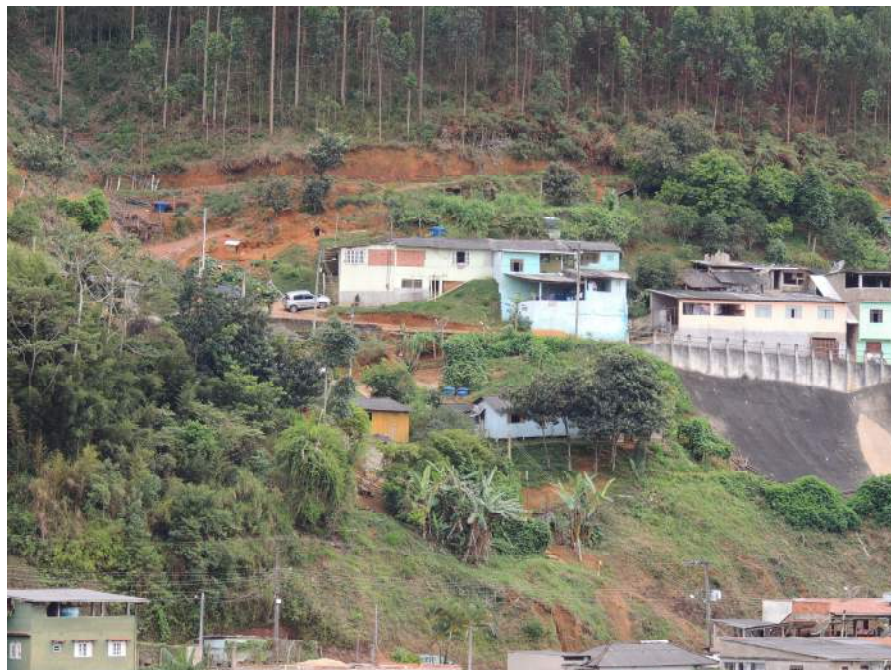
Foto 12 – Vista frontal do setor de risco.

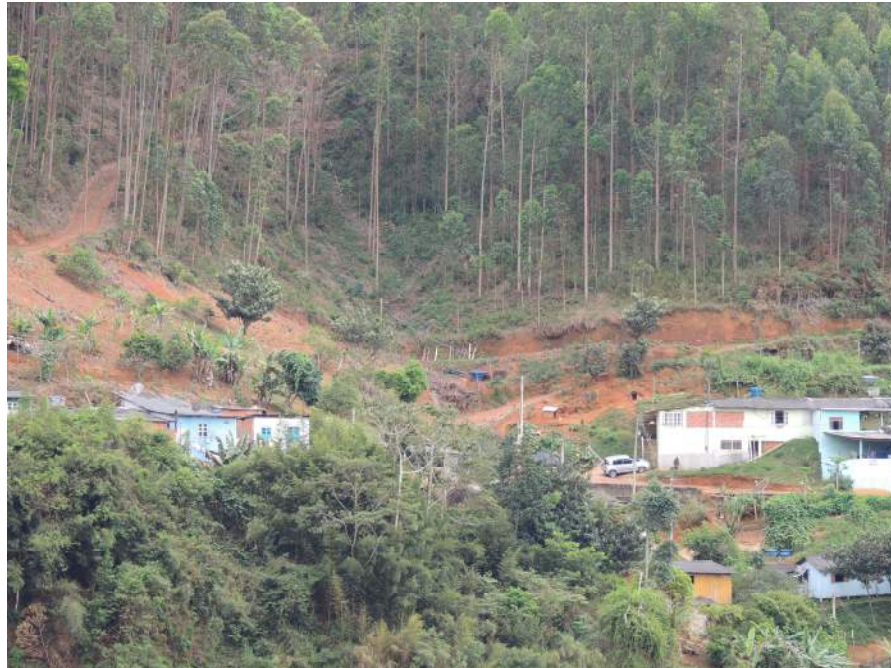
Foto 13 – Adensamento da ocupação na porção superior da encosta.

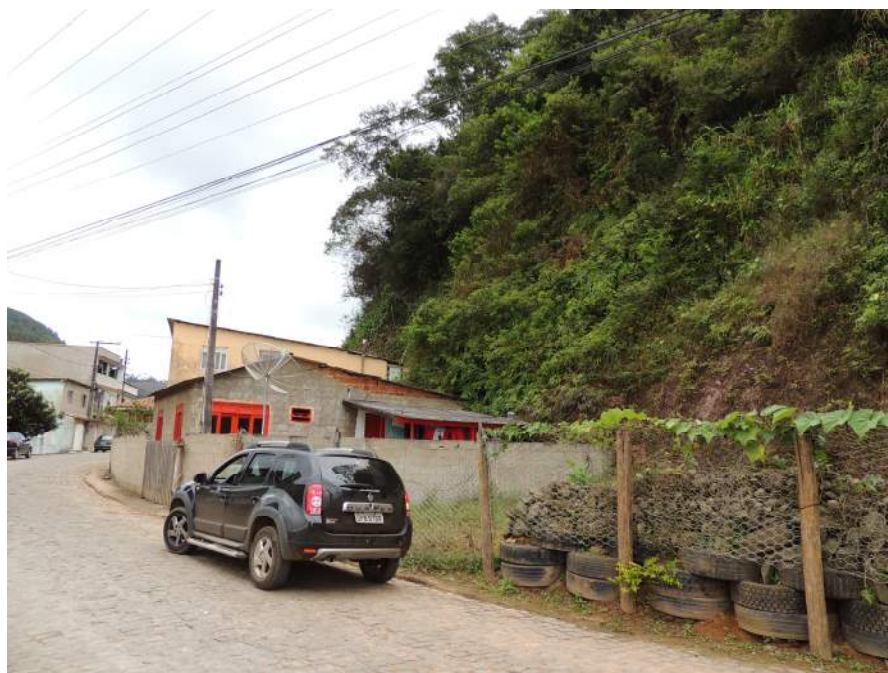
contenção. Avanço da ocupação com novas alterações nos taludes.	
Indicativos de Movimentação: feições erosivas e histórico de pequenos movimentos de massa.	
<b>Descrição do Processo Geodinâmico</b>	
Tipo: Escorregamento.	
Materiais Envolvidos: solo residual	
Dimensões previstas:	> 20,0m <sup>3</sup>
Descrição Complementar:	
Grau de Risco: R3	Número de domicílios: 5
Há necessidade de ações emergenciais?: ( XXX ) NÃO ( ) SIM	
<b>Observações (incluindo descrição de fotos obtidas no local)</b>	
Foto 14 – Vista a partir da base do setor de risco.	
Foto 15 – Domicílio de baixo padrão construtivo e talude vertical.	
Foto 16 – Talude de corte não estabilizado.	
Foto 17 – Indícios de instabilidade ao longo do setor.	
Foto 18 – Vista frontal do setor de risco.

Foto 14 – Vista a partir da base do setor de risco.

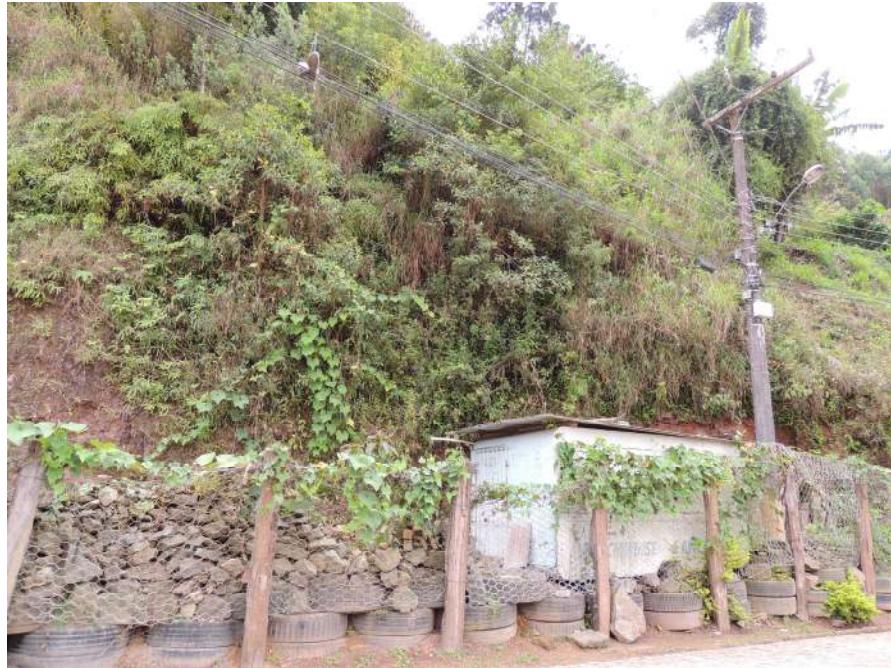
Foto 15 – Domicílio de baixo padrão construtivo e talude vertical.

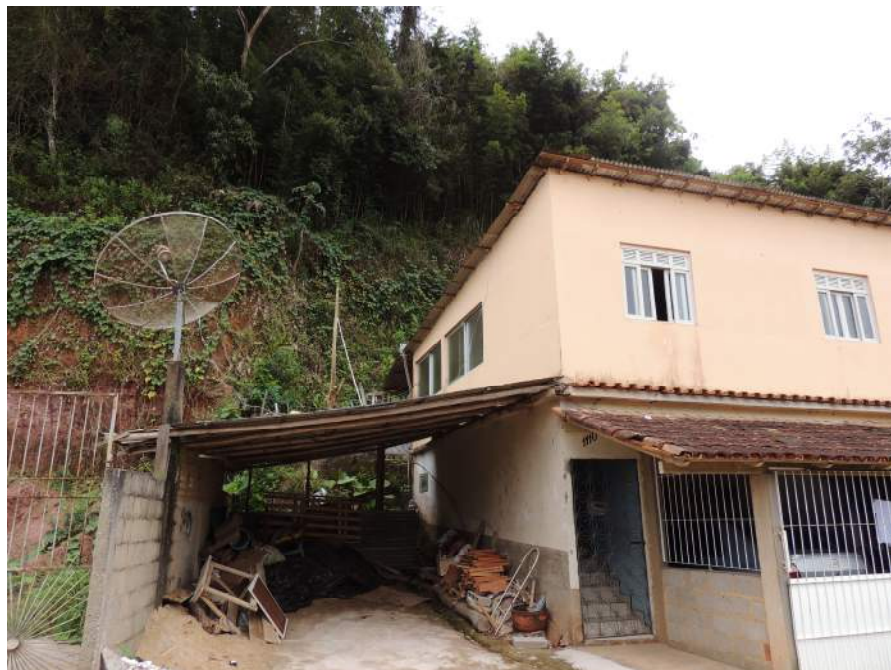
Foto 16 – Talude de corte não estabilizado.

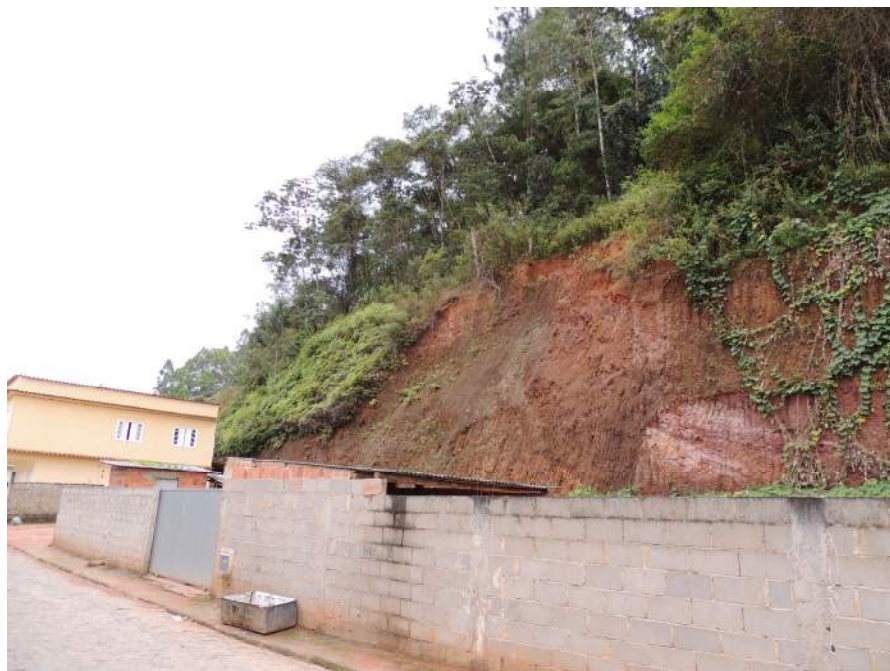
Foto 17 – Indícios de instabilidade ao longo do setor.

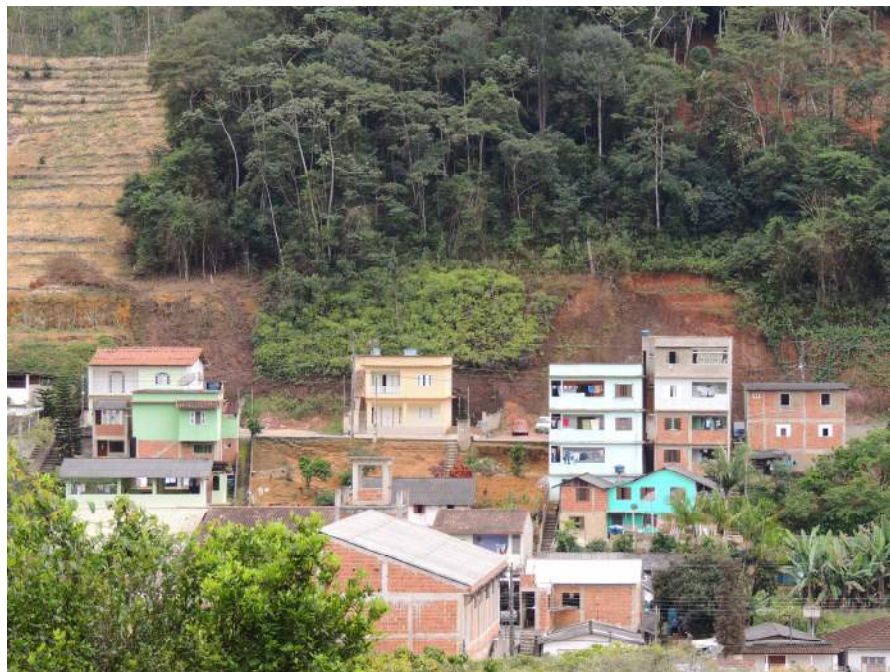
Foto 18 – Vista frontal do setor de risco.

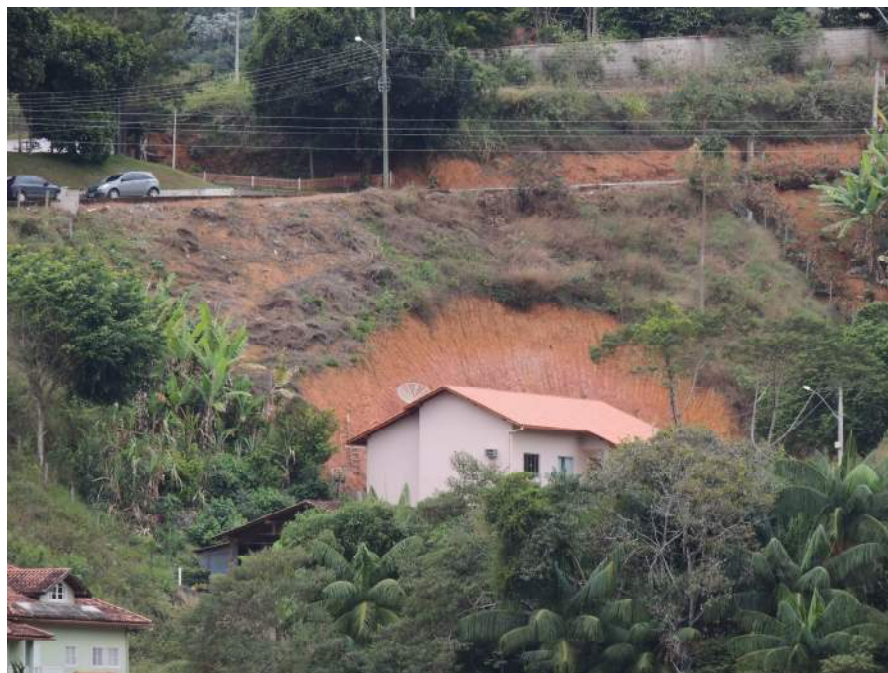
contenção. Via veicular no topo pavimentada, mas sem sistema de drenagem superficial.		
Indicativos de Movimentação: feições erosivas em formação.		
<b>Descrição do Processo Geodinâmico</b>		
Tipo: Escorregamento.		
Materiais Envolvidos: solo residual		
Dimensões previstas:	> 10,0m <sup>3</sup>	
Descrição Complementar: Domicílio novo.		
Grau de Risco: R3	Número de domicílios: 1	
Há necessidade de ações emergenciais?: ( XXX ) NÃO ( ) SIM		
<b>Observações (incluindo descrição de fotos obtidas no local)</b>		
Foto 19 – Talude de corte subvertical e com altura superior a 10,0m.

Foto 19 – Talude de corte subvertical e com altura superior a 10,0m.

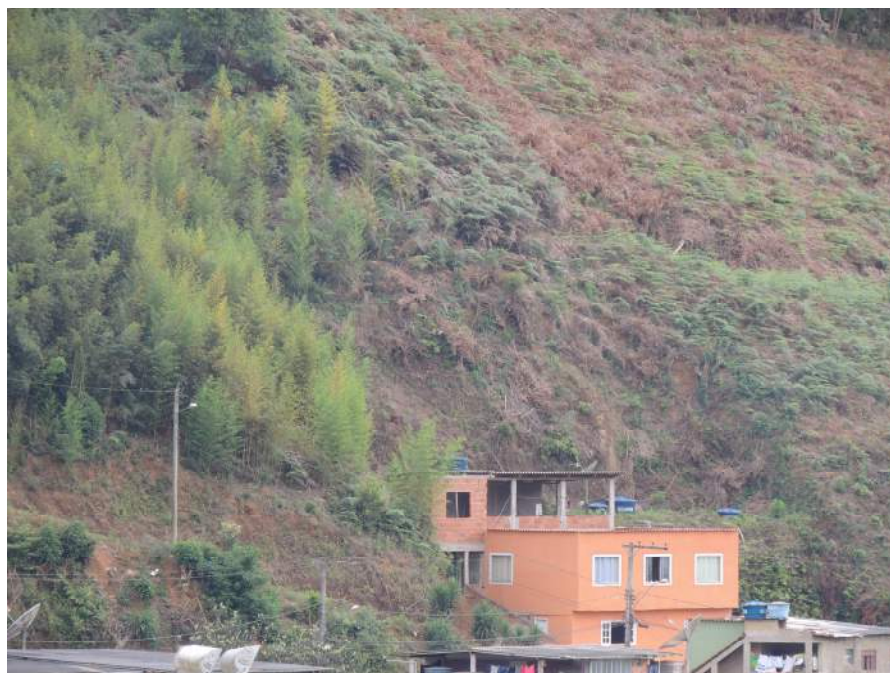
contenção.		
Indicativos de Movimentação: feições erosivas e histórico de pequenos movimentos de massa.		
<b>Descrição do Processo Geodinâmico</b>		
Tipo: Escorregamento.		
Materiais Envolvidos: solo residual		
Dimensões previstas:	> 10,0m <sup>3</sup>	
Grau de Risco: R2	Número de domicílios: 3	
Há necessidade de ações emergenciais?: ( XXX ) NÃO ( ) SIM		
<b>Observações (incluindo descrição de fotos obtidas no local)</b>		
Foto 20 – Avanço da ocupação ao longo da encosta por meio de cortes.		
Foto 21 – Vista frontal. Detalhe para o domicílio na cor laranja a direita da foto.

Foto 20 – Avanço da ocupação ao longo da encosta por meio de cortes.

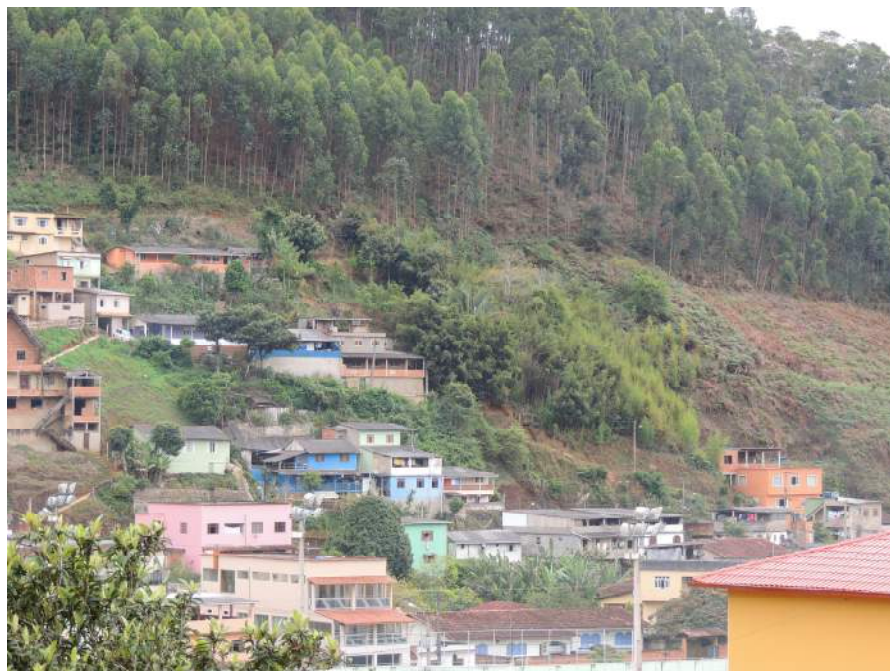
Foto 21 – Vista frontal. Detalhe para o domicílio na cor laranja a direita da foto.

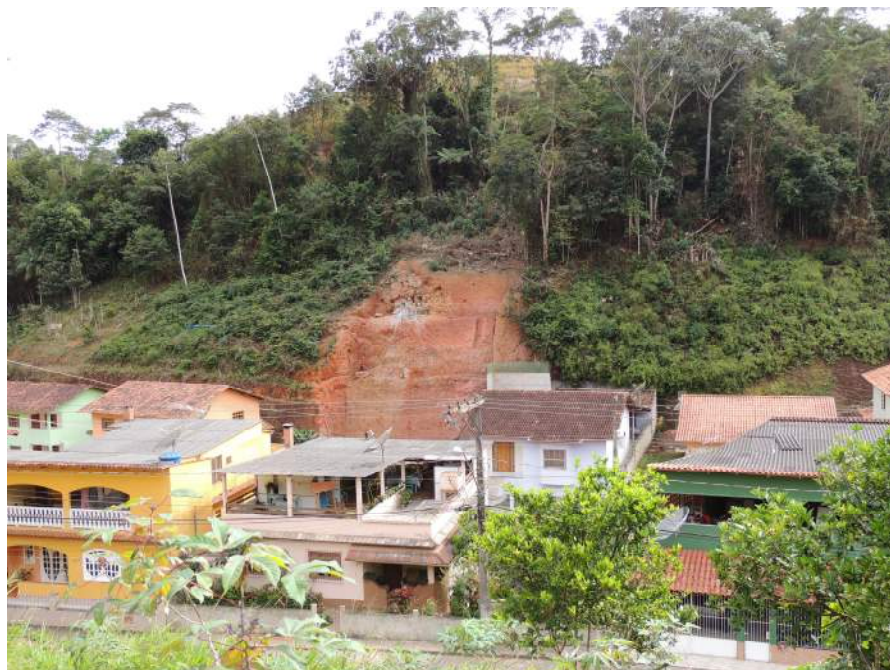
construção dos domicílios, com alturas superiores a 10,0m, sem estruturas de contenção.		
Indicativos de Movimentação: feições erosivas e histórico de pequenos movimentos de massa (deslizamentos e rolamentos de pequenos blocos rochosos).		
<b>Descrição do Processo Geodinâmico</b>		
Tipo: Escorregamento, Rolamento de Bloco.		
Materiais Envolvidos: solo residual e rocha fraturada.		
Dimensões previstas:	> 10,0m <sup>3</sup>	
Descrição Complementar: a nova construção em andamento ao alterar a geometria do talude de corte para aproveitamento da área instabiliza os taludes laterais de domicílios que ocupam o local há mais tempo.		
Grau de Risco: R2		Número de domicílios: 10
Há necessidade de ações emergenciais?: ( XXX ) NÃO ( ) SIM		
<b>Observações (incluindo descrição de fotos obtidas no local)</b>		
Foto 22 – Nova ocupação. Cortes verticais para construção da edificação.		
Foto 23 – Detalhe da encosta. Solo residual e maciço rochoso fraturado.

Foto 22 – Nova ocupação. Cortes verticais para construção da edificação.

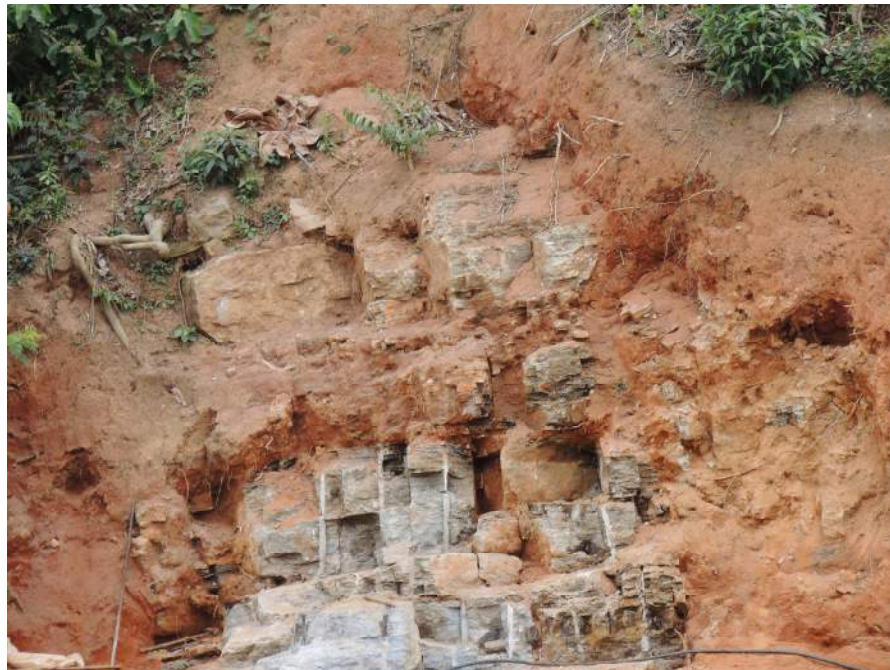
Foto 23 – Detalhe da encosta. Solo residual e maciço rochoso fraturado.

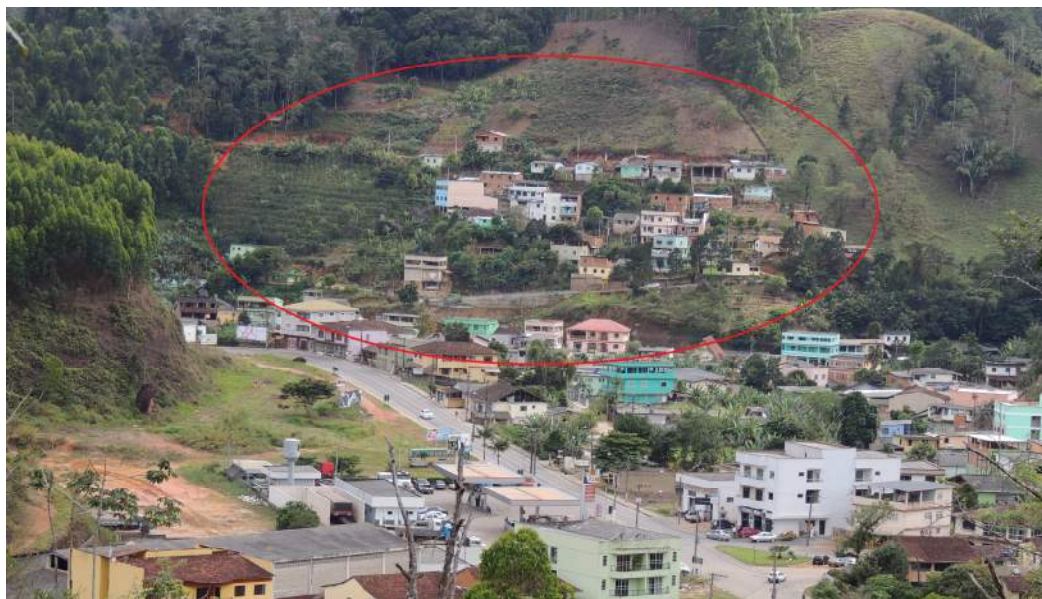
<p>água servida e existência de blocos rochosos apoiadas sobre solo em alguns pontos.</p>		
<p>Indicativos de Movimentação: feições erosivas e histórico de movimentos de massa.</p>		
<p><b>Descrição do Processo Geodinâmico</b></p>		
<p>Tipo: Escorregamento, Rolamento de Bloco.</p>		
<p>Materiais Envolvidos: solo residual, camadas delgadas de aterro e blocos rochosos.</p>		
Dimensões previstas:	> 10,0 m <sup>3</sup>	
<p>Descrição Complementar: Notar adensamento rápido da ocupação sem controle pelo poder público.</p>		
Grau de Risco: R3	Número de domicílios: 15	
<p>Há necessidade de ações emergenciais?: ( XXX ) NÃO ( ) SIM</p>		
<p><b>Observações (incluindo descrição de fotos obtidas no local)</b></p>		
<p>Foto 24 – Setor de risco referente a ocupação ao longo da encosta na parte superior da foto.</p>		
<p>Foto 25 – Vista aproximada do setor. Talude de corte, blocos rochosos e indícios de movimentos de massa.</p>

Foto 24 – Setor de risco referente a ocupação ao longo da encosta na parte superior da foto.

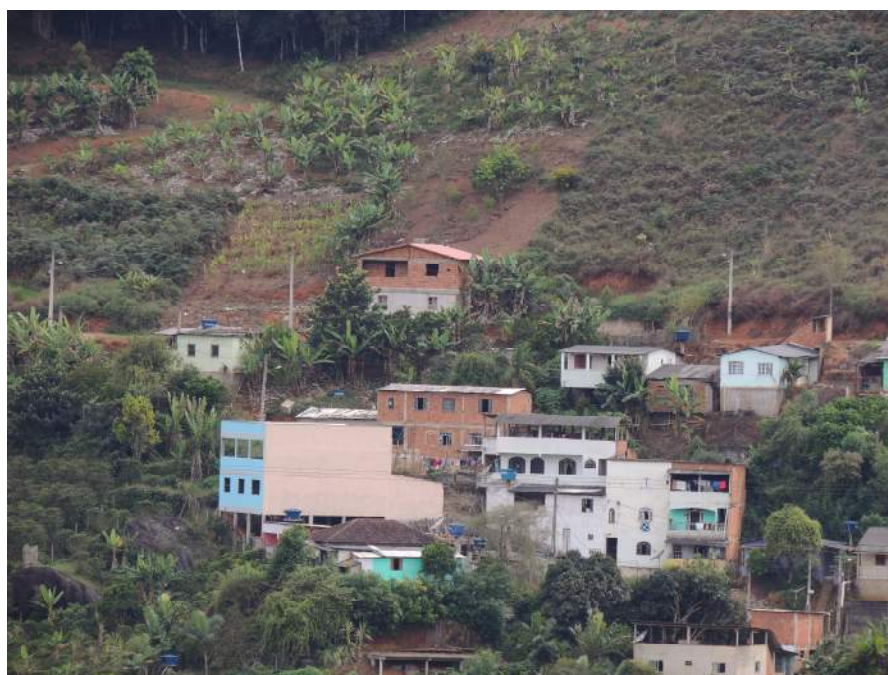
Foto 25 – Vista aproximada do setor. Talude de corte, blocos rochosos e indícios de movimentos de massa.

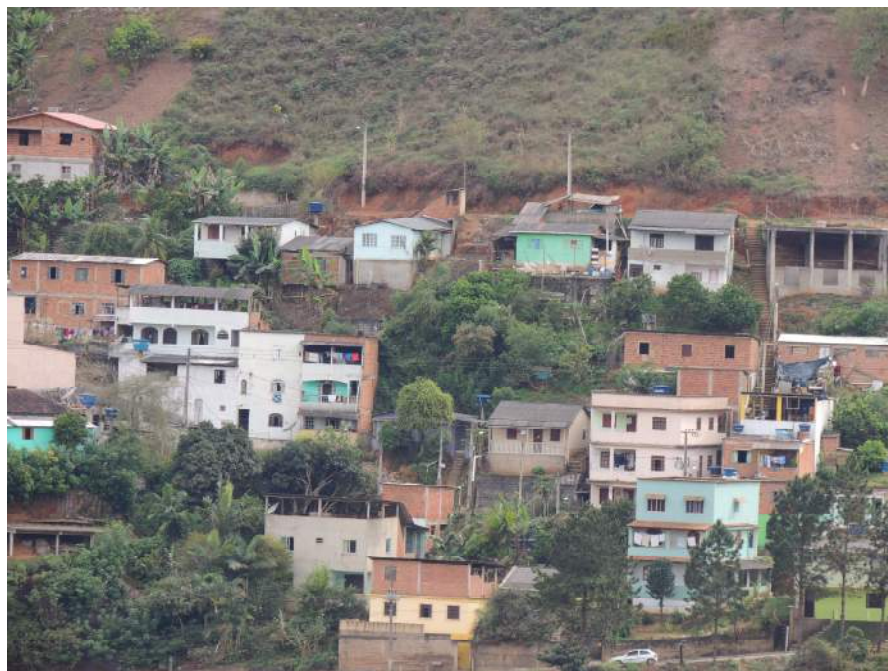
Foto 26 – Vista complementar do setor. Detalhe para taludes de corte e baixo padrão construtivo.

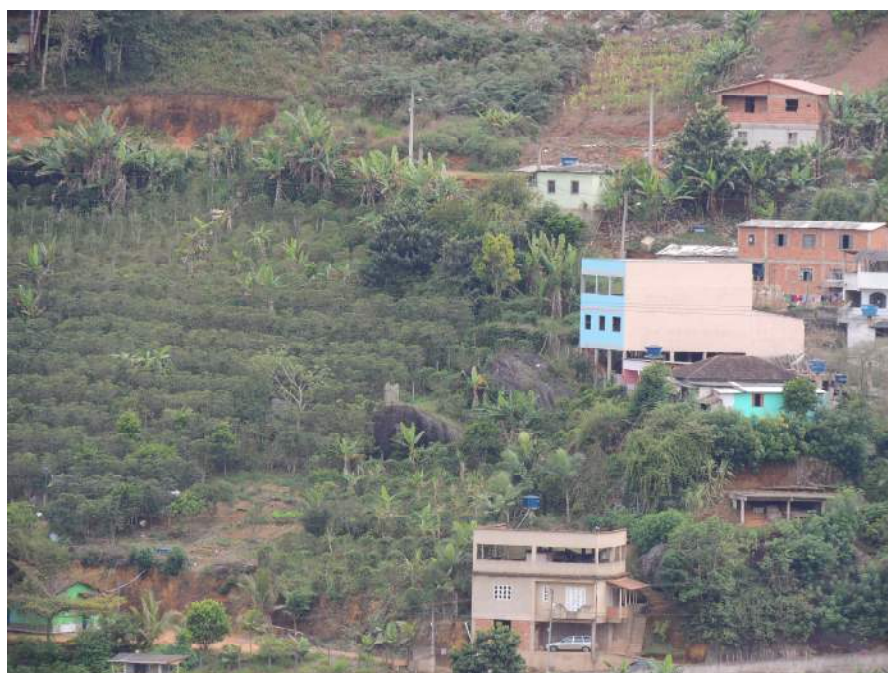
Foto 27 – Detalhe para os blocos rochosos ao longo da encosta.

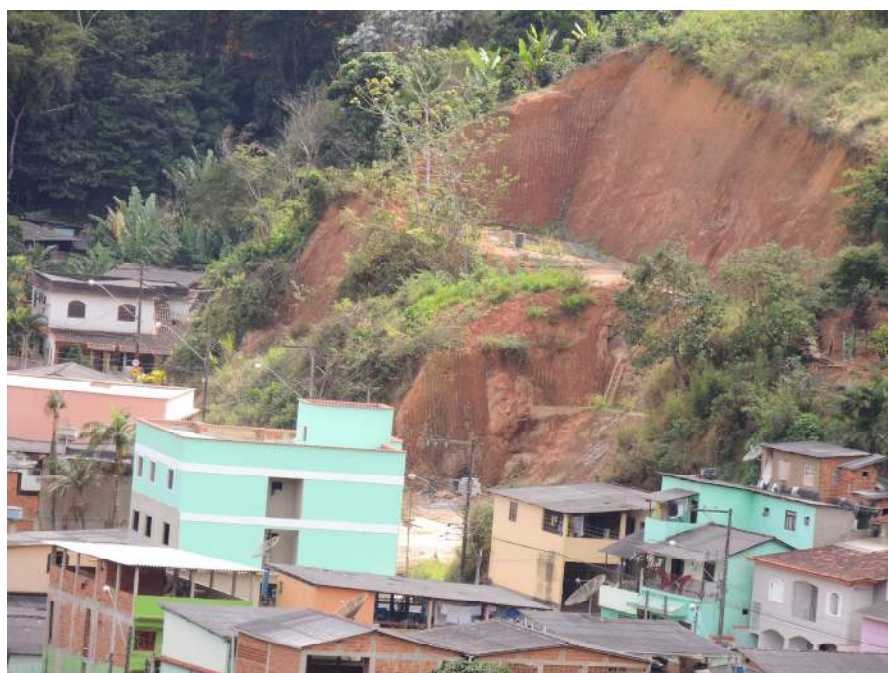
Infraestrutura deficiente.	
Indicativos de Movimentação: feições erosivas e histórico de pequenos movimentos de massa.	
<b>Descrição do Processo Geodinâmico</b>	
Tipo: Escorregamento.	
Materiais Envolvidos: solo residual	
Dimensões previstas:	> 5,0m <sup>3</sup>
Descrição Complementar: novos taludes verticais foram gerados com alturas superiores a 7,0m, mas ainda sem a construção de edificações. O solo exposto além de acelerar os processos erosivos pode acarretar em movimentos de massa com volumes significativos de material.	
Grau de Risco: R3	Número de domicílios: 6
Há necessidade de ações emergenciais?: ( XXX ) NÃO ( ) SIM	
<b>Observações (incluindo descrição de fotos obtidas no local)</b>	
Foto 28 – Taludes de corte para novas construções.	
Foto 29 – Domicílios de baixo padrão construtivo e trechos instáveis da encosta.	
Foto 30 – Detalhe para trecho onde já ocorreram movimentos de massa.

Foto 28 – Taludes de corte para novas construções.

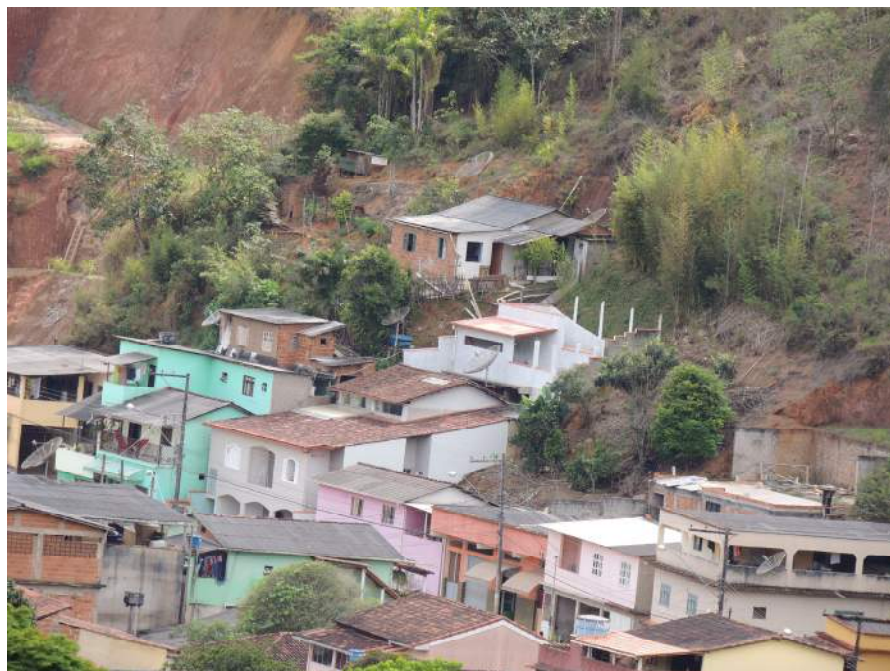
Foto 29 – Domicílios de baixo padrão construtivo e trechos instáveis da encosta.

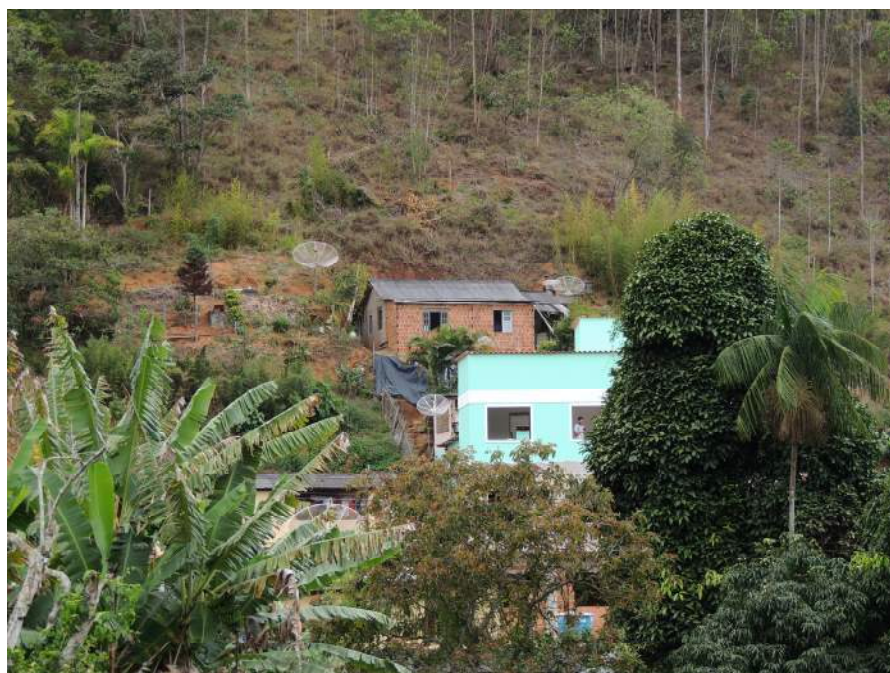
Foto 30 – Detalhe para trecho onde já ocorreram movimentos de massa.

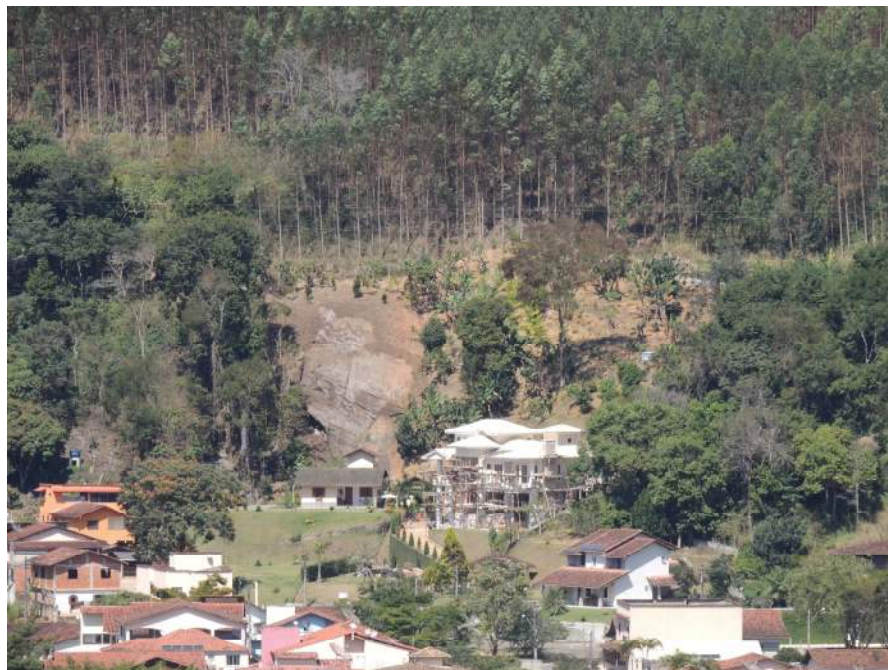
Agentes Potencializadores: Diferença de permeabilidade entre o substrato rochoso são e a camada superficial de solo/colúvio gerando uma potencial superfície de ruptura. Linha de drenagem do escoamento superficial.		
Indicativos de Movimentação: feições erosivas, tipologia do material depositado.		
<b>Descrição do Processo Geodinâmico</b>		
Tipo: Escorregamento.		
Materiais Envolvidos: solo residual/colúvio		
Dimensões previstas:	> 30,0m <sup>3</sup>	
Grau de Risco: R3	Número de domicílios: 4	
Há necessidade de ações emergenciais?: ( XXX ) NÃO ( ) SIM		
<b>Observações (incluindo descrição de fotos obtidas no local)</b>		
Foto 31 – Encosta íngreme e contato entre substrato rochoso são e impermeável e camada de solo delgada e permeável.		
Foto 32 – Notar contato entre o solo e a rocha.		
Foto 33 – Vista aproximada do contato. Área de maior instabilidade.

Foto 31 – Encosta íngreme e contato entre substrato rochoso são e impermeável e camada de solo delgada e permeável.

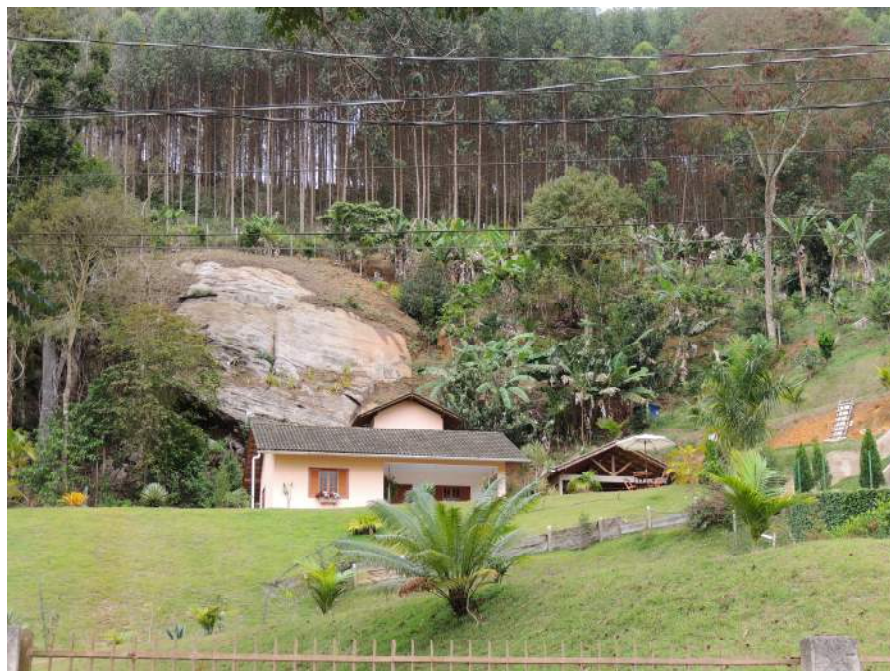
Foto 32 – Notar contato entre o solo e a rocha.

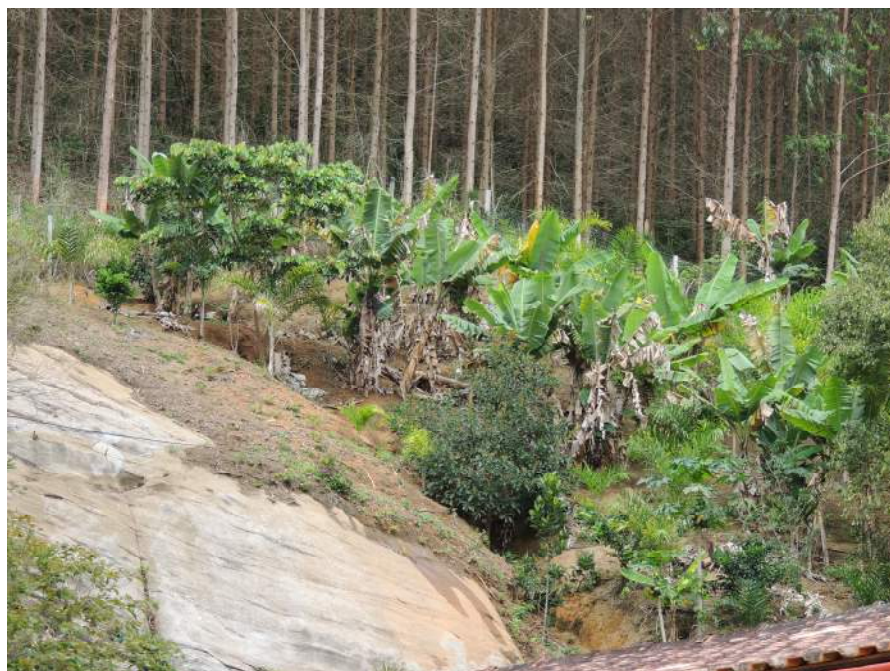
Foto 33 – Vista aproximada do contato. Área de maior instabilidade.

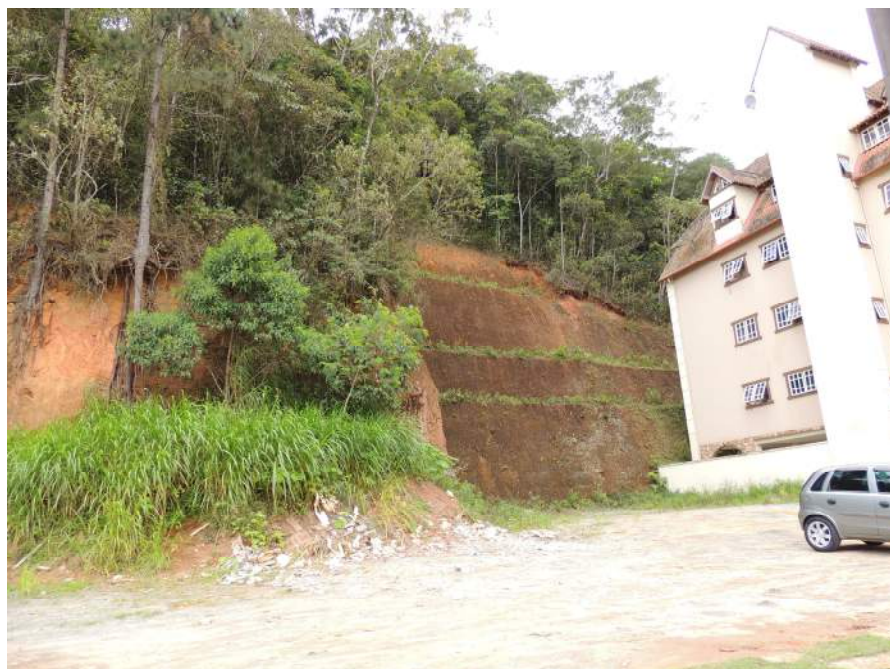
construção da edificação, com alturas superiores a 10,0m, sem estabilização adequada e sistema de drenagem. Afastamento entre a edificação e o talude de corte inferior a 2,0m.		
Indicativos de Movimentação: feições erosivas e histórico de pequenos movimentos de massa.		
Descrição do Processo Geodinâmico		
Tipo: Escorregamento.		
Materiais Envolvidos:		
Dimensões previstas:	> 20,0m <sup>3</sup>	
Grau de Risco: R3	Número de domicílios: 3	
Há necessidade de ações emergenciais?: ( XXX ) NÃO ( ) SIM		
Observações (incluindo descrição de fotos obtidas no local)		
Foto 34 – Talude com altura superior a 10,0m com inícios de instabilidade.

Foto 34 – Talude com altura superior a 10,0m com inícios de instabilidade.
