**PLANO DIRETOR DE ÁGUAS PLUVIAIS/FLUVIAIS (PDAP), PLANO  
MUNICIPAL DE REDUÇÃO DE RISCO GEOLÓGICO (PMRR) E  
PROJETOS DE ENGENHARIA PARA 17 MUNICÍPIOS**

**3ª ETAPA: ELABORAÇÃO DO PLANO MUNICIPAL DE  
REDUÇÃO DE RISCO**

**ITEM 3.1 – MAPEAMENTO DO RISCO E DOS DOMICÍLIOS EM  
SITUAÇÃO DE RISCO DE DESLIZAMENTO DE ENCOSTAS  
MUNICÍPIO DE SANTA TERESA**

DEZEMBRO DE 2013

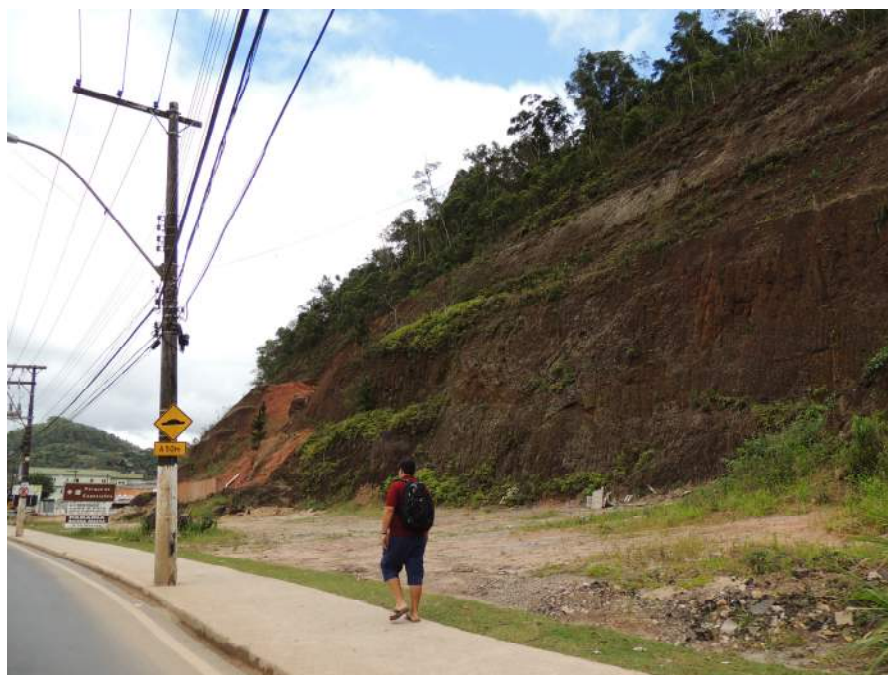
Depósitos de Cobertura: não observados, mas podendo ocorrer camadas delgadas de colúvios a meia encosta.	
Agentes Potencializadores: cortes verticalizados da base da encosta para a construção de edificações, com alturas superiores a 10,0m, sem estabilização adequada e sistema de drenagem.	
Indicativos de Movimentação: feições erosivas e histórico de grandes movimentos de massa.	
<b>Descrição do Processo Geodinâmico</b>	
Tipo: Escorregamento.	
Materiais Envolvidos: solo residual e blocos rochosos.	
Dimensões previstas:	> 50,0 m <sup>3</sup>
Grau de Risco: R3	Número de domicílios: 8
Há necessidade de ações emergenciais?: ( XXX ) NÃO ( ) SIM	
<b>Observações (incluindo descrição de fotos obtidas no local)</b>	
Foto 35 – Encosta com trechos onde já ocorrerem deslizamentos de grande porte.	
Foto 36 – Cicatrizes de escorregamento de grande porte ocorrido no local.

Foto 35 – Encosta com trechos onde já ocorrerem deslizamentos de grande porte.

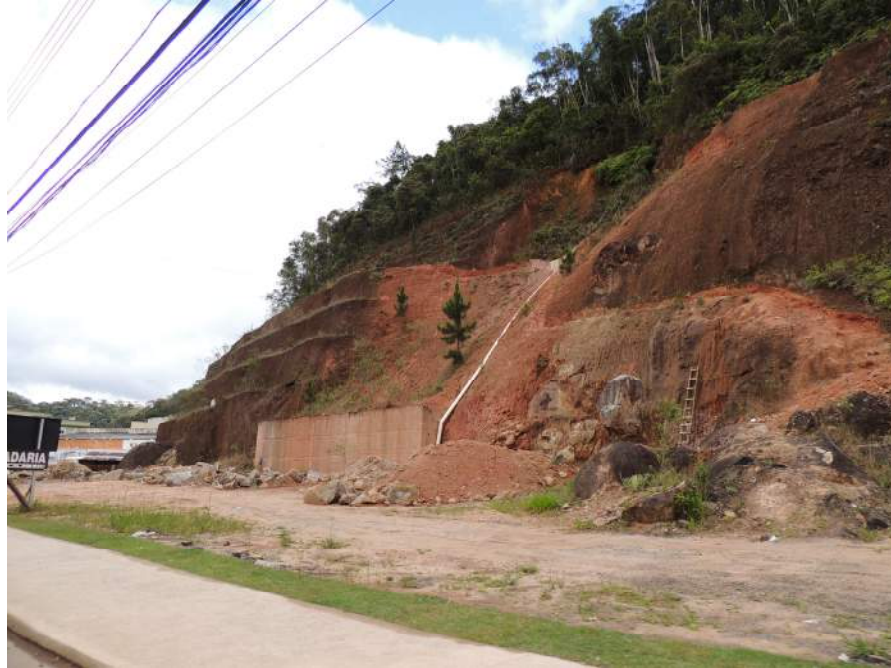
Foto 36 – Cicatrizes de escorregamento de grande porte ocorrido no local.

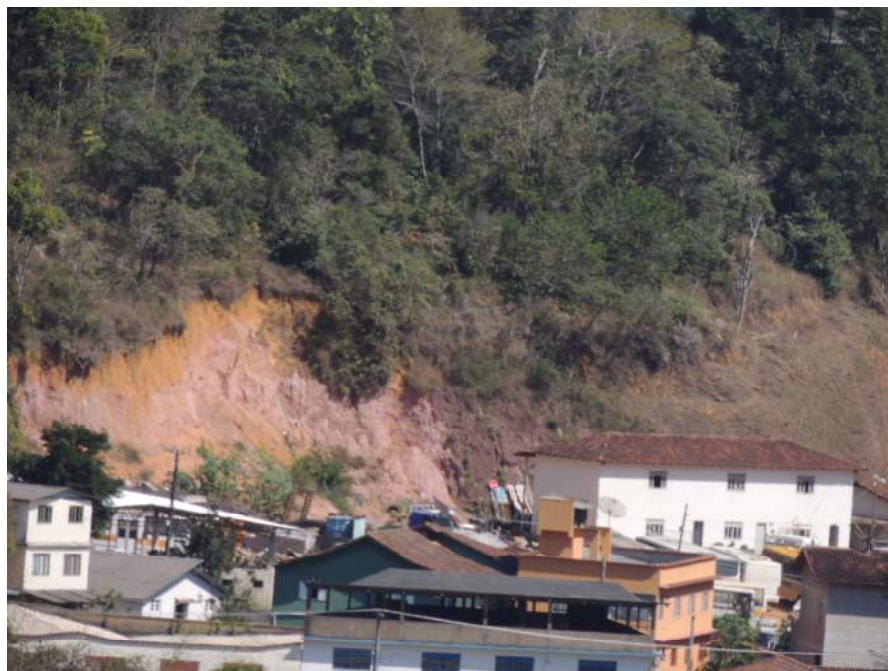
construção das edificações, com alturas superiores a 10,0m, sem estabilização adequada e sistema de drenagem. Afastamento entre as edificações e os taludes de corte inferiores a 3,0m.	
Indicativos de Movimentação: feições erosivas e histórico de movimentos de massa.	
<b>Descrição do Processo Geodinâmico</b>	
Tipo: Escorregamento.	
Materiais Envolvidos: solos residual	
Dimensões previstas:	> 20,0m <sup>3</sup> em alguns trechos da encosta.
Grau de Risco: R2	Número de domicílios: 11
Há necessidade de ações emergenciais?: ( XXX ) NÃO ( ) SIM	
<b>Observações (incluindo descrição de fotos obtidas no local)</b>	
Foto 37 – Indícios de instabilidade ao longo da encosta e ocupação da base.	
Foto 38 – Talude de corte vertical com altura de 10,0m.	
Foto 39 - Talude de corte vertical com altura de 10,0m próximo a edificação.

Foto 37 – Indícios de instabilidade ao longo da encosta e ocupação da base.

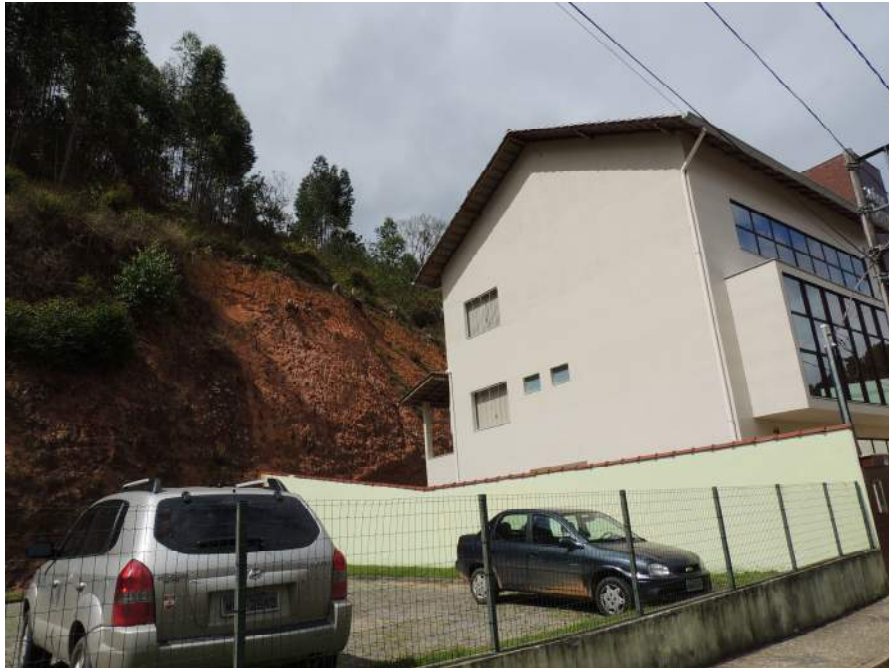
Foto 38 – Talude de corte vertical com altura de 10,0m.

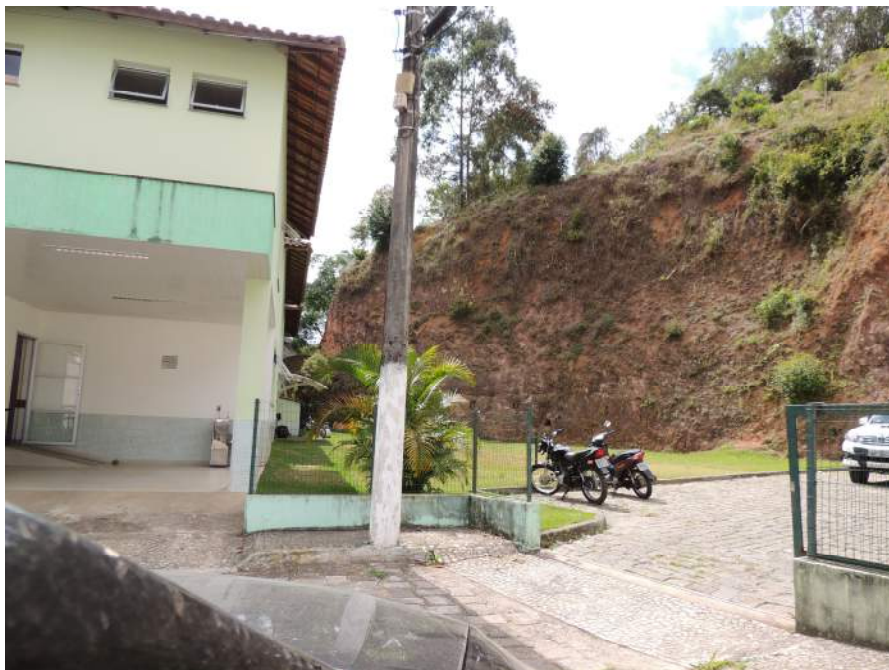
Foto 39 - Talude de corte vertical com altura de 10,0m próximo a edificação.

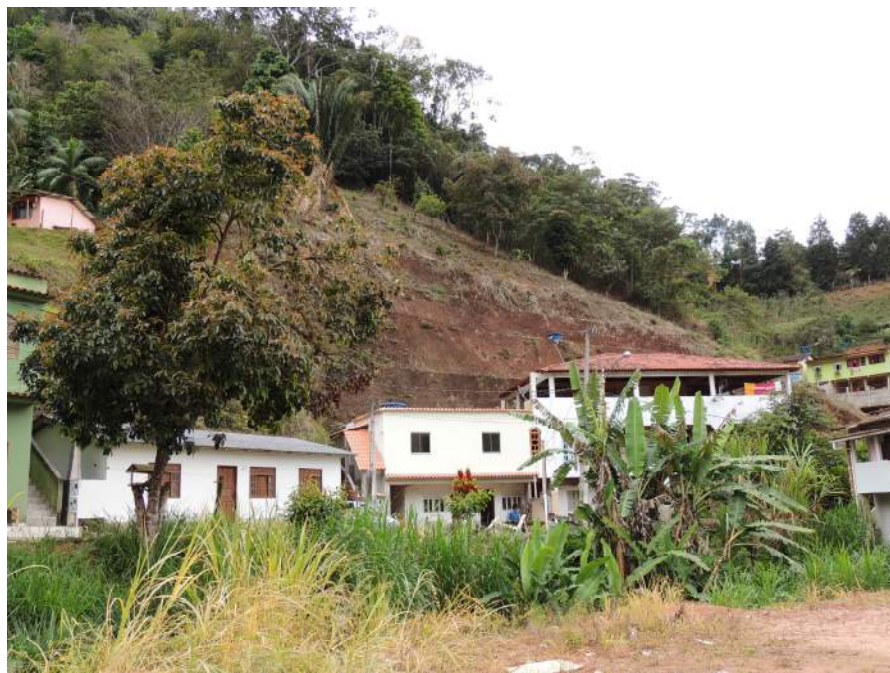
adequada e sistema de drenagem. Afastamento entre as edificações e os taludes de corte inferiores a 3,0m.		
Indicativos de Movimentação: feições erosivas e histórico de pequenos movimentos de massa.		
<b>Descrição do Processo Geodinâmico</b>		
Tipo: Escorregamento.		
Materiais Envolvidos: solo residual		
Dimensões previstas:	> 10,0 m <sup>3</sup>	
Descrição Complementar: Nota-se o adensamento da ocupação de maneira desordenada.		
Grau de Risco: R2	Número de domicílios: 53	
Há necessidade de ações emergenciais?: ( XXX ) NÃO ( ) SIM		
<b>Observações (incluindo descrição de fotos obtidas no local)</b>		
Foto 40 – Ocupação de toda a base do talvegue.		
Foto 41 – Vista parcial do setor.

Foto 40 – Ocupação de toda a base do talvegue.

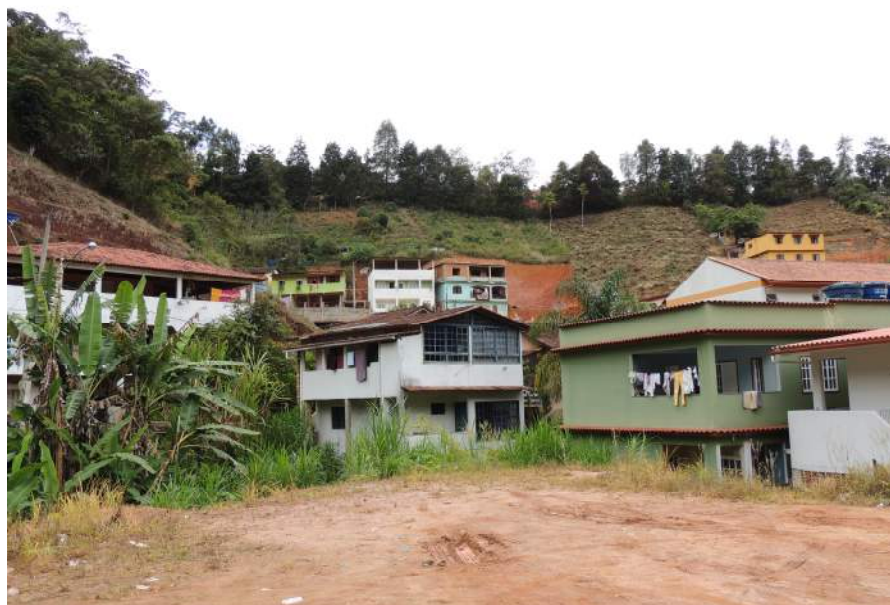
Foto 41 – Vista parcial do setor.
