PLANO DIRETOR DE ÁGUAS PLUVIAIS/FLUVIAIS (PDAP), PLANO MUNICIPAL DE REDUÇÃO DE RISCO GEOLÓGICO (PMRR) E PROJETOS DE ENGENHARIA PARA 17 MUNICÍPIOS

3ª ETAPA: ELABORAÇÃO DO PLANO MUNICIPAL DE REDUÇÃO DE RISCO

ITEM 3.1 – MAPEAMENTO DO RISCO E DOS DOMICÍLIOS EM SITUAÇÃO DE RISCO DE DESLIZAMENTO DE ENCOSTAS MUNICÍPIO DE VIANA

JUNHO DE 2013

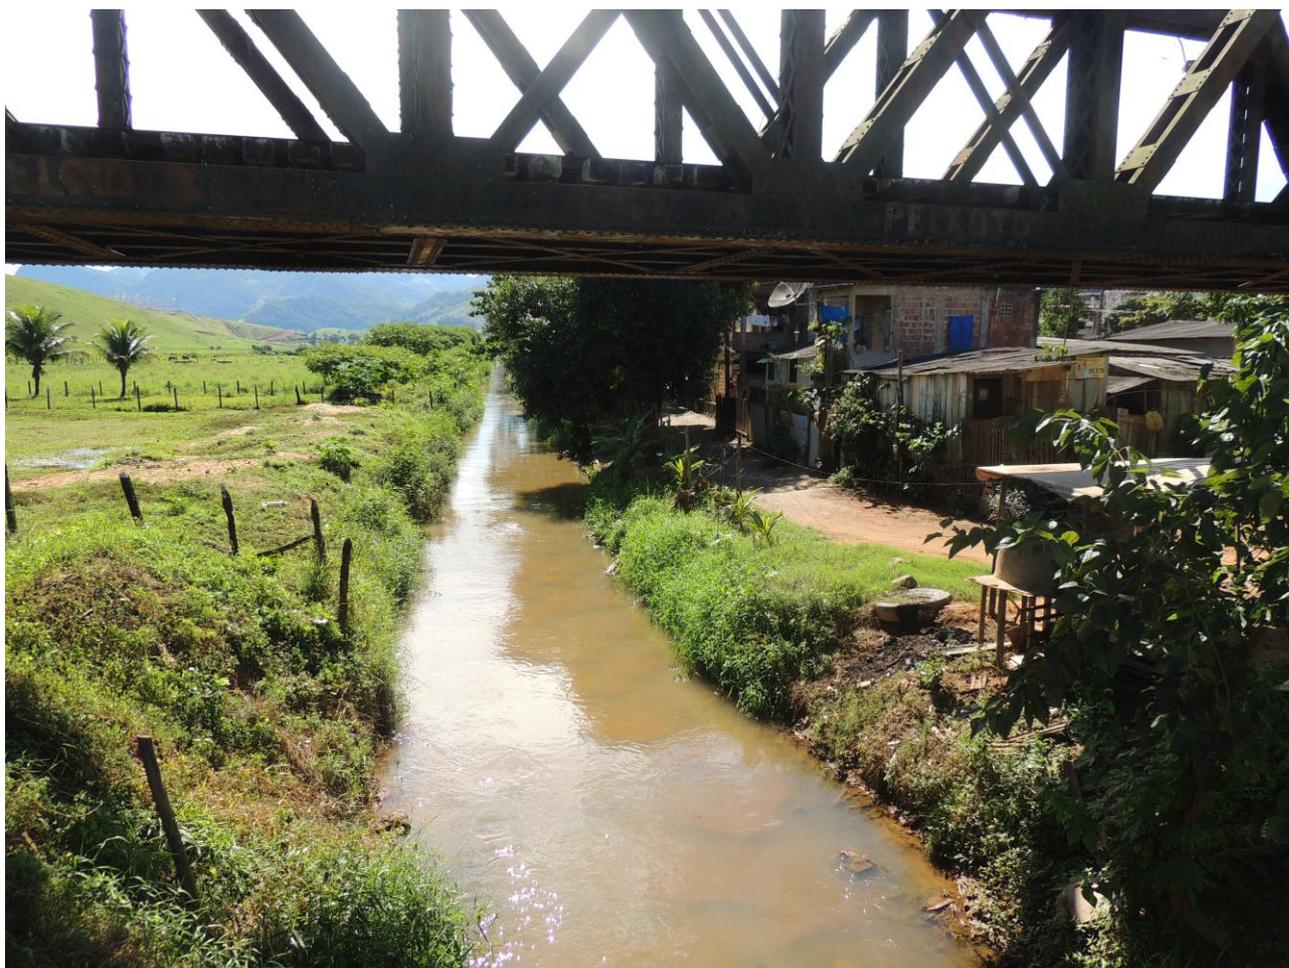
Descrição Complementar:	
Grau de Risco: R3	Número de domicílios: 4
Há necessidade de ações emergenciais?: (XXX) NÃO () SIM	
Observações (incluindo descrição de fotos obtidas no local)	
Foto 3 – Trecho com recorrência de inundações sendo os domicílios retratados na foto os mais afetados.

Foto 3 – Trecho com recorrência de inundações sendo os domicílios retratados na foto os mais afetados.

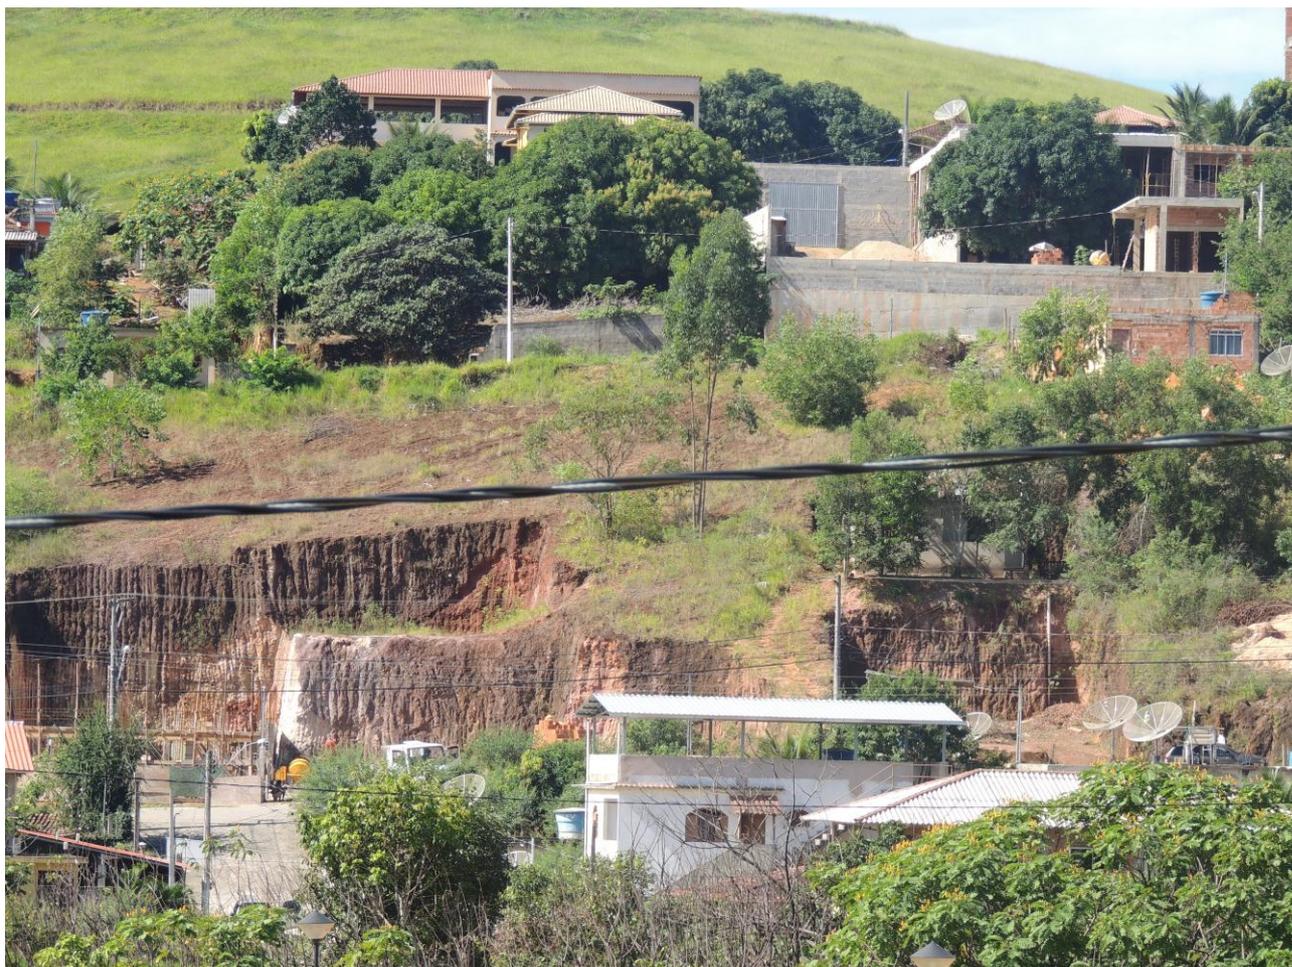
Descrição Complementar:	
Grau de Risco: R2	Número de domicílios: 1
Há necessidade de ações emergenciais?: (XXX) NÃO () SIM	
Observações (incluindo descrição de fotos obtidas no local)	
Foto 4 – Vista frontal do setor que se refere ao domicílio construído a meia encosta.

Foto 4 – Vista frontal do setor que se refere ao domicílio construído a meia encosta.

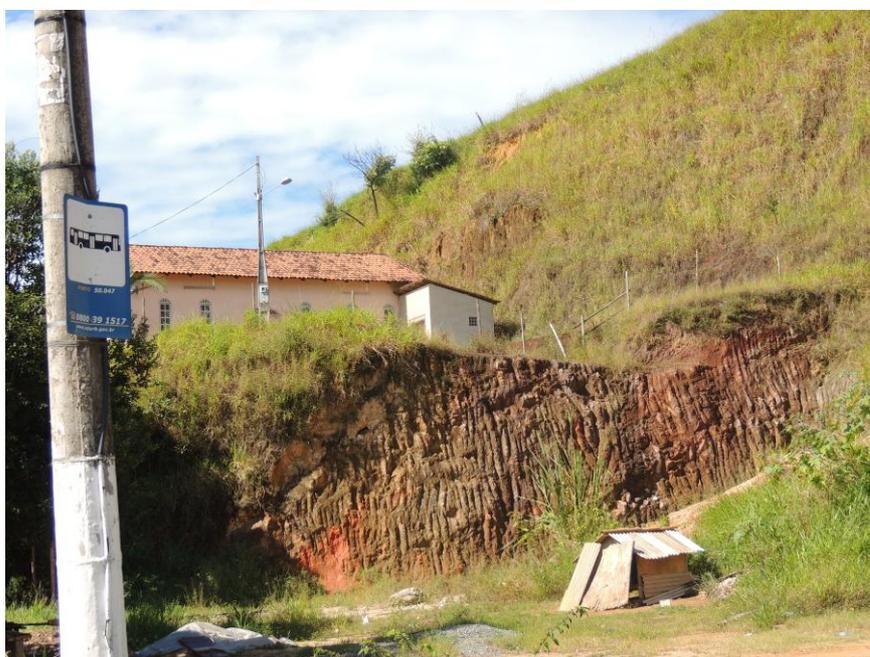
Dimensões previstas:	> 10,0 m ³	
Descrição Complementar:		
Grau de Risco: R3	Número de domicílios: 1 igreja	
Há necessidade de ações emergenciais?: (XXX) NÃO () SIM		
Observações (incluindo descrição de fotos obtidas no local)		
Foto 5 – Vista parcial do setor de risco. Igreja e talude de corte verticalizado com cicatrizes de escorregamentos pretéritos.		
Foto 6 – Vista complementar do setor com detalhe para a geometria da encosta.

Foto 5 – Vista parcial do setor de risco. Igreja e talude de corte verticalizado com cicatrizes de escorregamentos pretéritos.

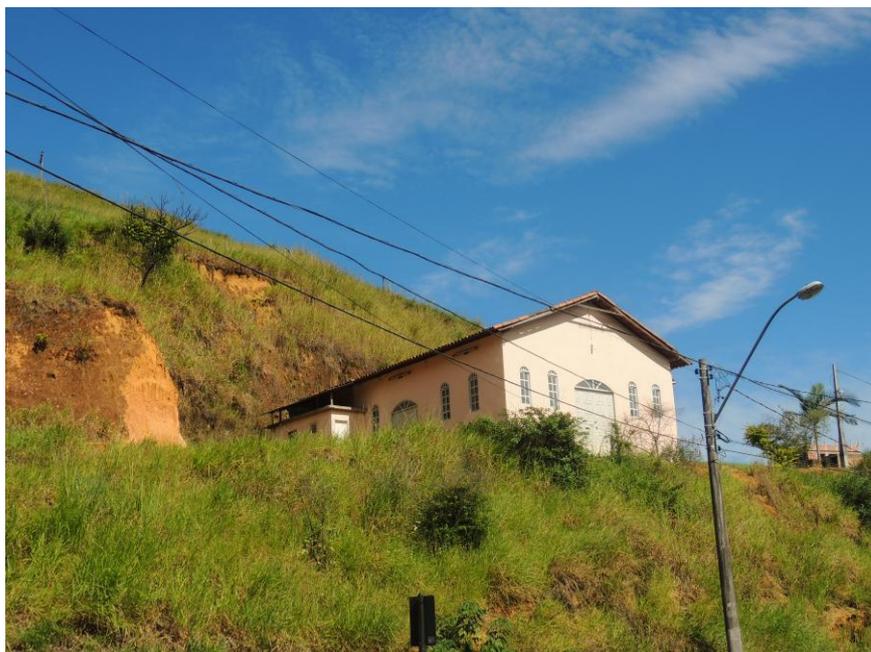
Foto 6 – Vista complementar do setor com detalhe para a geometria da encosta.

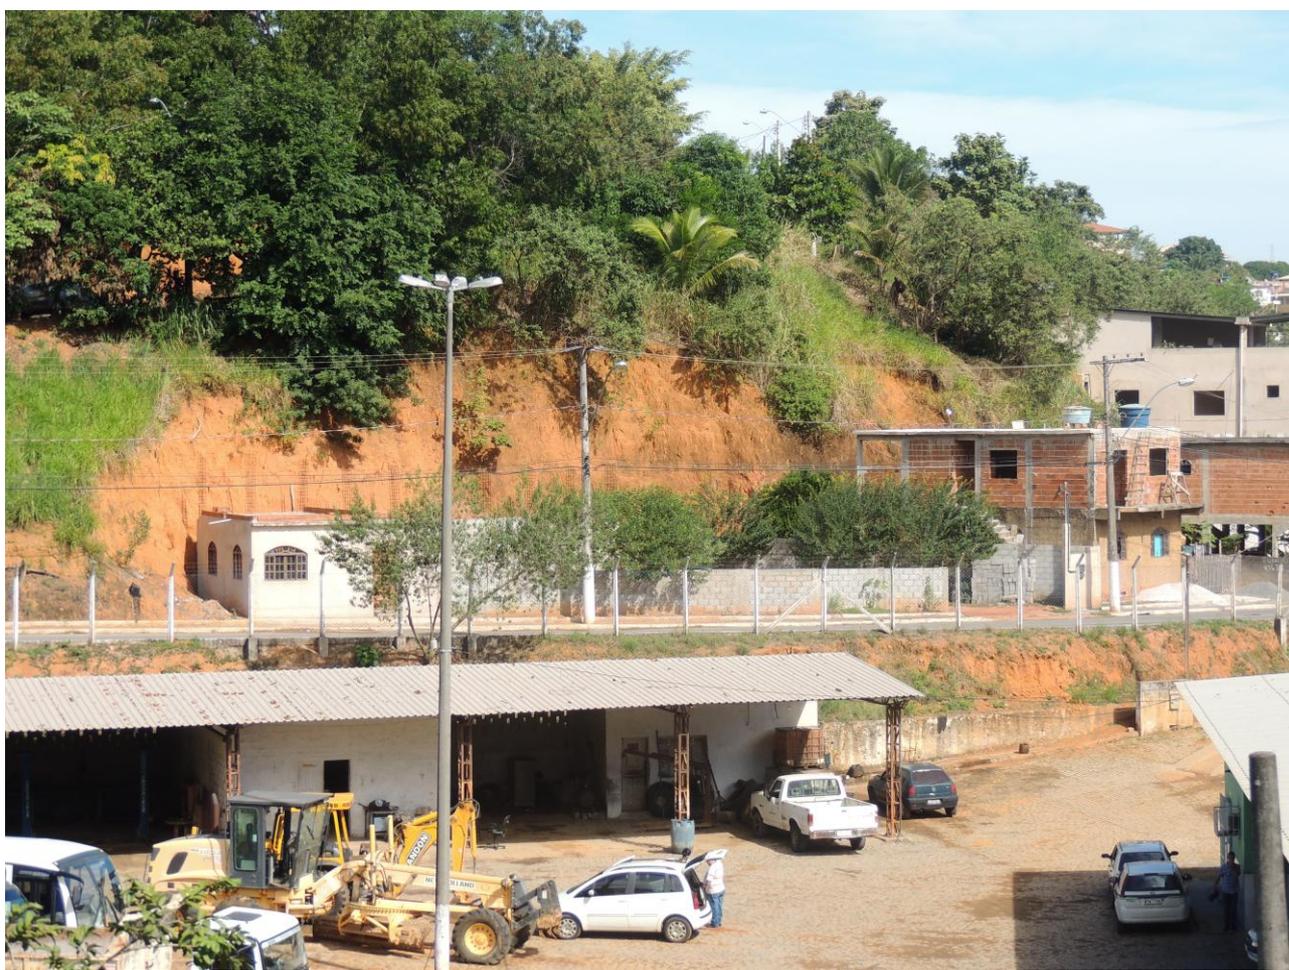
Dimensões previstas:	> 5,0 m ³	
Descrição Complementar:		
Grau de Risco: R3	Número de domicílios: 4	
Há necessidade de ações emergenciais?: (XXX) NÃO () SIM		
Observações (incluindo descrição de fotos obtidas no local)		
Foto 7 – Vista frontal do setor de risco geológico.

Foto 7 – Vista frontal do setor de risco geológico.

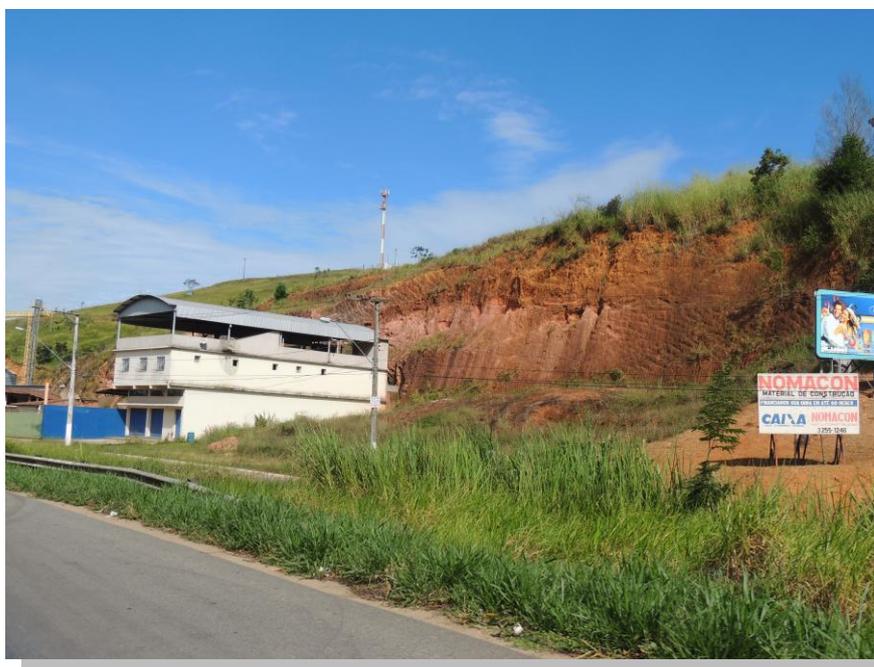
Descrição Complementar:	
Grau de Risco: R2	Número de domicílios: 6
Há necessidade de ações emergenciais?: (XXX) NÃO () SIM	
Observações (incluindo descrição de fotos obtidas no local)	
Foto 8 – Vista parcial do setor de risco. Desnível acima de 15,0m e inclinação superior a 60°.	
Foto 9 – Vista parcial do setor de risco. Desnível acima de 15,0m e inclinação superior a 60°.

Foto 8 – Vista parcial do setor de risco. Desnível acima de 15,0m e inclinação superior a 60°.

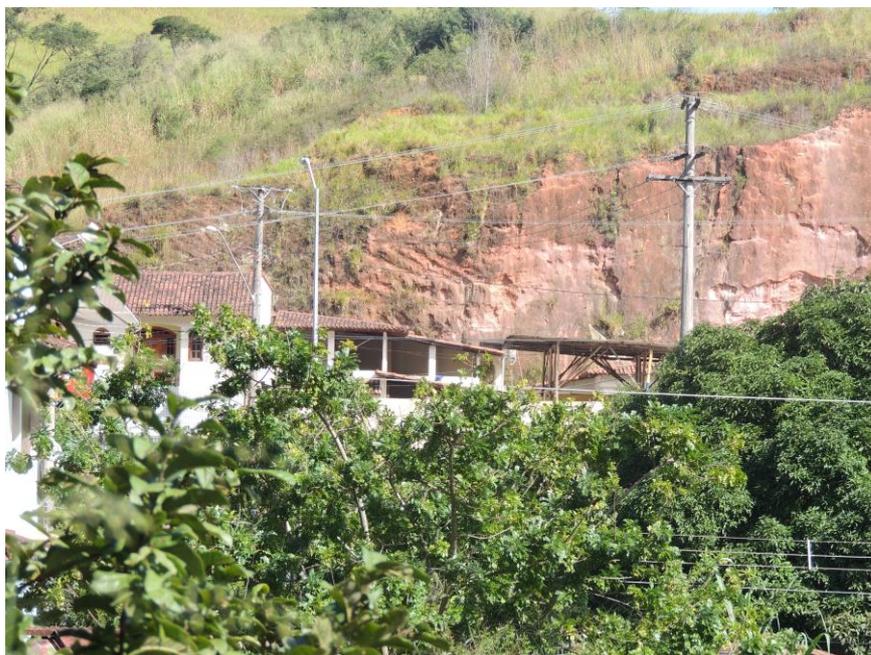
Foto 9 – Vista parcial do setor de risco. Desnível acima de 15,0m e inclinação superior a 60°.

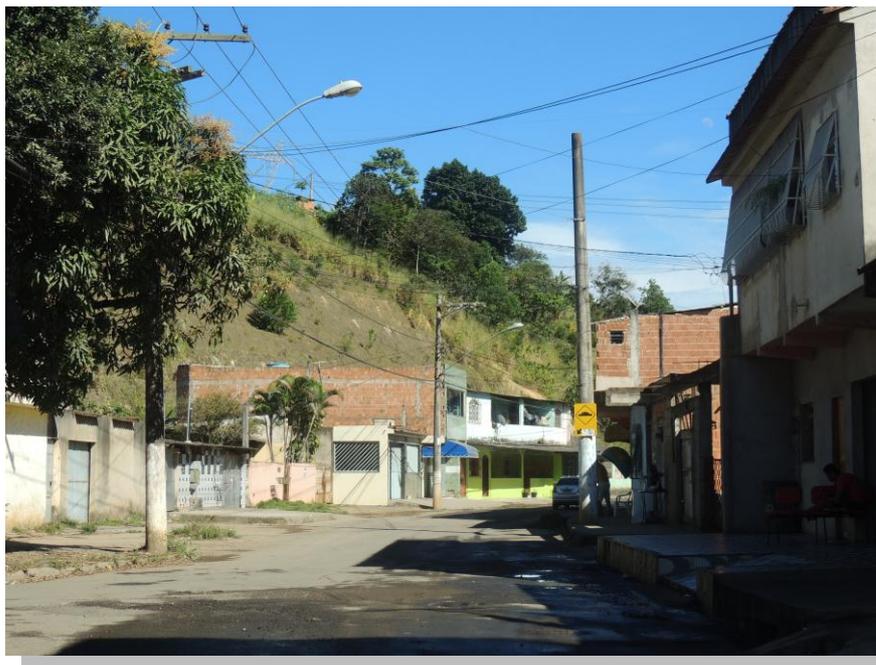
Dimensões previstas:	> 20,0 m ³	
Descrição Complementar:		
Grau de Risco: R3	Número de domicílios: 15	
Há necessidade de ações emergenciais?: (XXX) NÃO () SIM		
Observações (incluindo descrição de fotos obtidas no local)		
Foto 10 – Vista parcial do setor de risco. Cicatrizes de escorregamento e processos erosivos lineares.		
Foto 11 – Setor de risco geológico com indícios de movimentos gravitacionais de massa.		
Foto 12 – Foto complementar do mesmo setor com escombros de domicílios atingidos por movimentos de massa.

Foto 10 – Vista parcial do setor de risco. Cicatrizes de escorregamento e processos erosivos lineares.

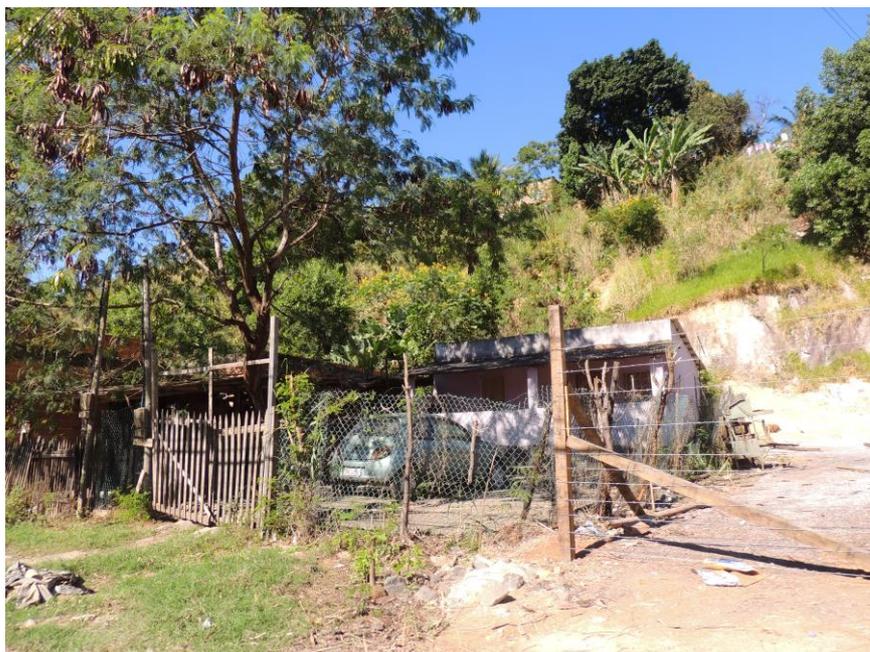
Foto 11 – Setor de risco geológico com indícios de movimentos gravitacionais de massa.

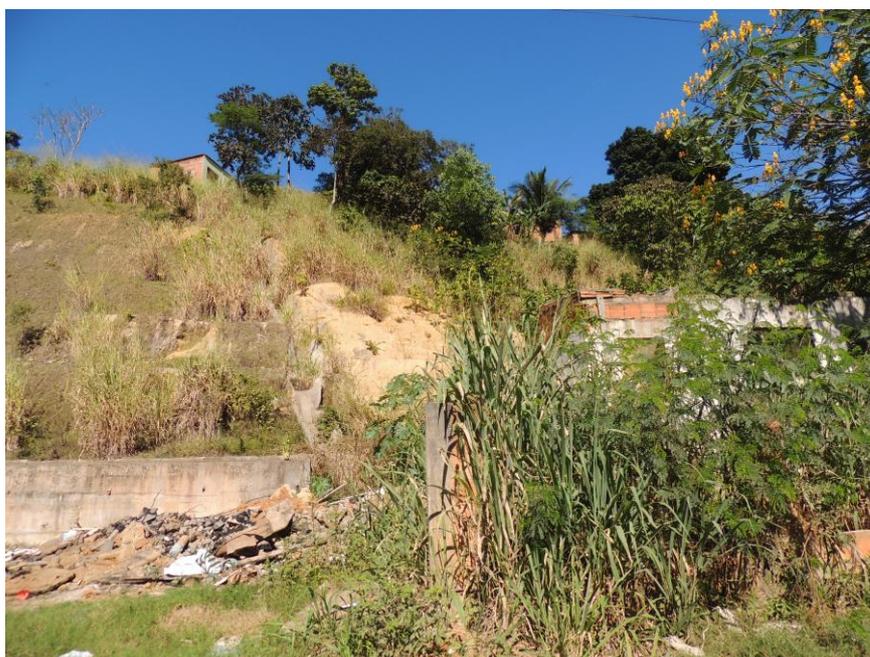
Foto 12 – Foto complementar do mesmo setor com escombros de domicílios atingidos por movimentos de massa.

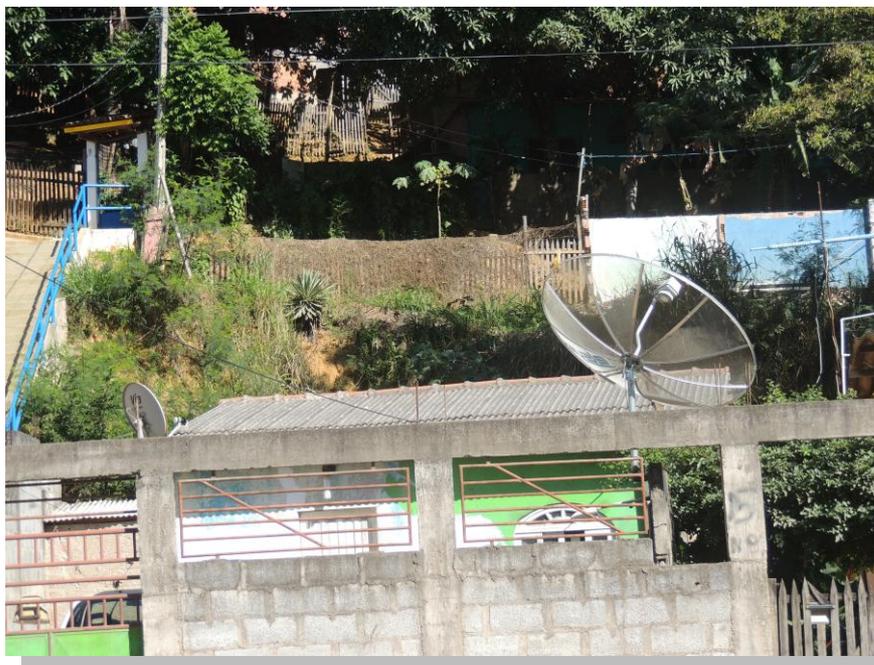
previstas:		
Descrição Complementar:		
Grau de Risco: R3	Número de domicílios: 7	
Há necessidade de ações emergenciais?: (XXX) NÃO () SIM		
Observações (incluindo descrição de fotos obtidas no local)		
Foto 13 – Talude de corte não contido com geometria inadequada. Foto 14 – Continuação do setor de risco com indícios de movimentos de massa ao longo da encosta. Foto 15 – Trechos de instabilidade e com possibilidade de movimentos de massa com mobilização de volumes significativos de material.

Foto 13 – Talude de corte não contido com geometria inadequada.

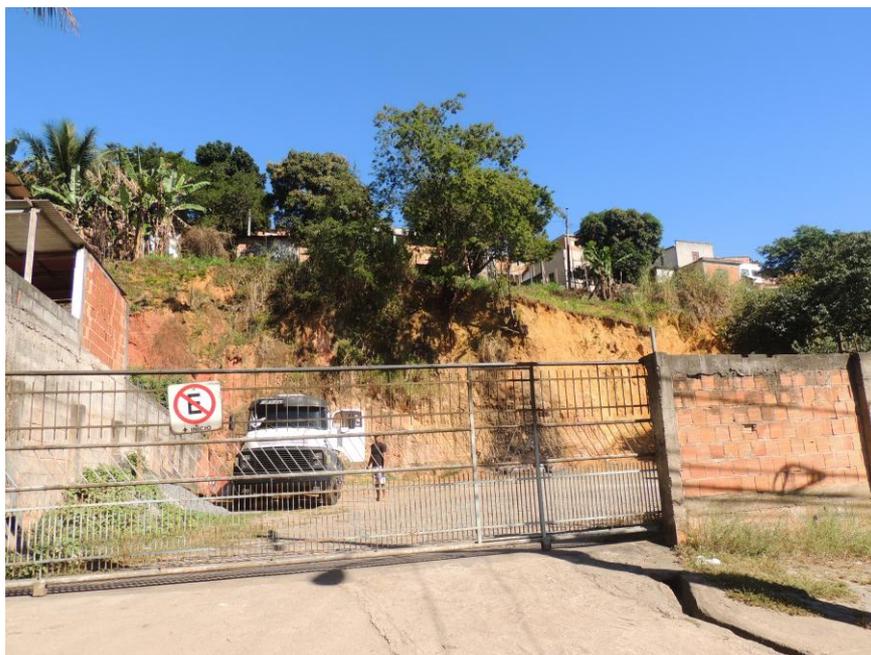
Foto 14 – Continuação do setor de risco com indícios de movimentos de massa ao longo da encosta.

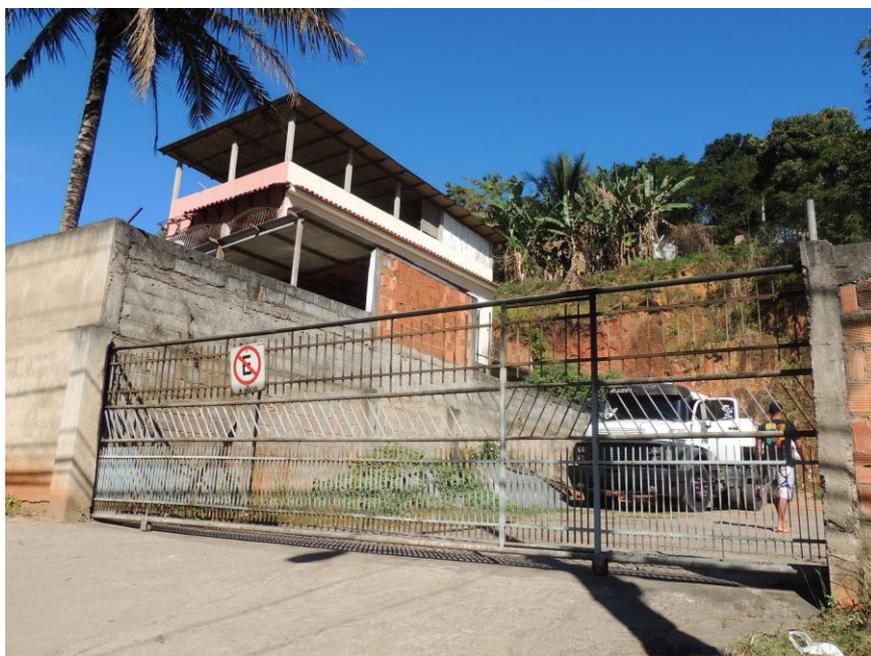
Foto 15 – Trechos de instabilidade e com possibilidade de movimentos de massa com mobilização de volumes significativos de material.

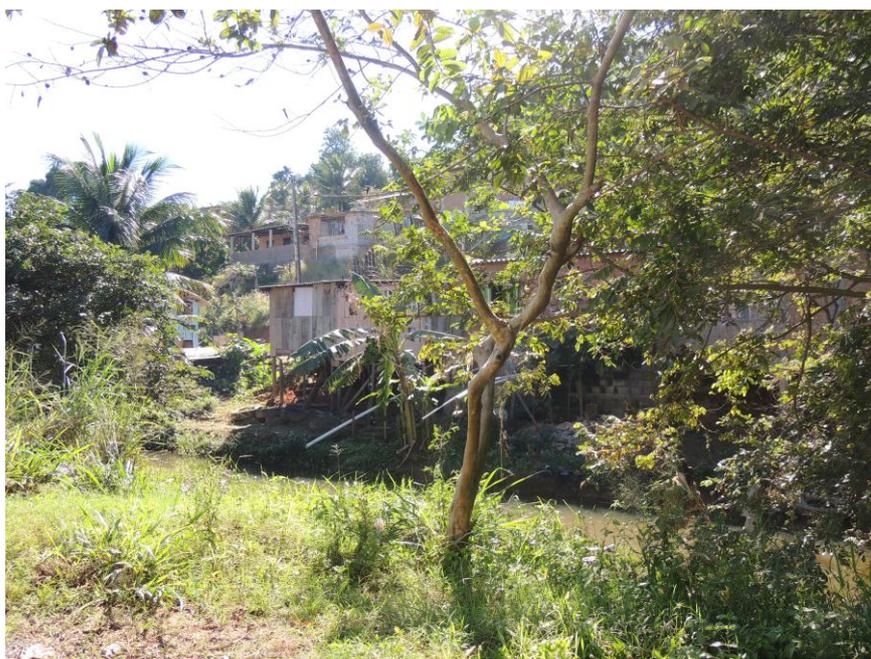
previstas:		
Descrição Complementar:		
Grau de Risco: R3	Número de domicílios: 33	
Há necessidade de ações emergenciais?: (XXX) NÃO () SIM		
Observações (incluindo descrição de fotos obtidas no local)		
Foto 16 – Domicílios de baixo padrão construtivo, construídos adjacentes ao canal. Área sem infraestrutura.		
Foto 17 – Domicílios de baixo padrão construtivo, construídos adjacentes ao canal. Área sem infraestrutura.		
Foto 18 – Domicílios de baixo padrão construtivo, construídos adjacentes ao canal. Área sem infraestrutura.

Foto 16 – Domicílios de baixo padrão construtivo, construídos adjacentes ao canal. Área sem infraestrutura.

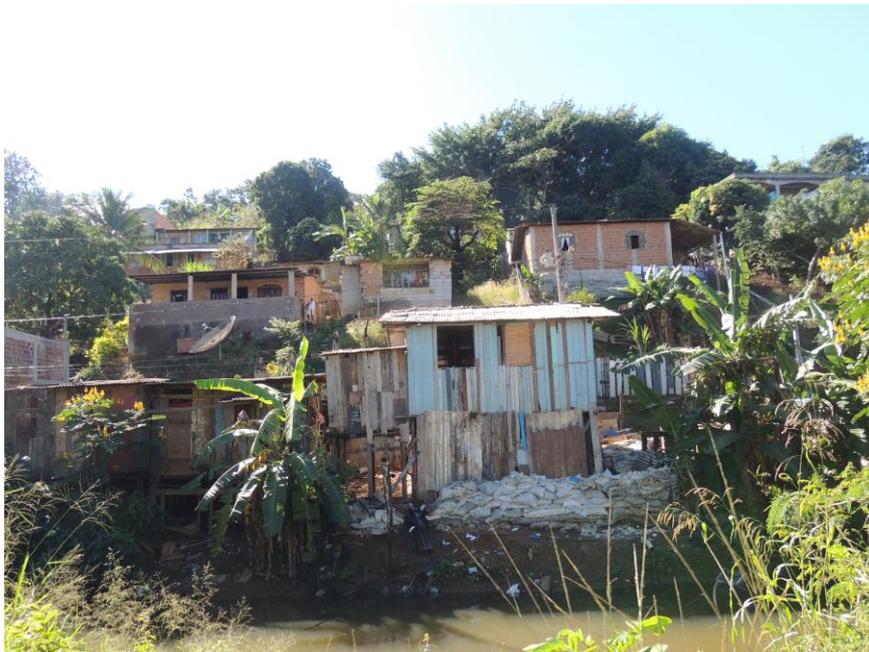
Foto 17 – Domicílios de baixo padrão construtivo, construídos adjacentes ao canal. Área sem infraestrutura.

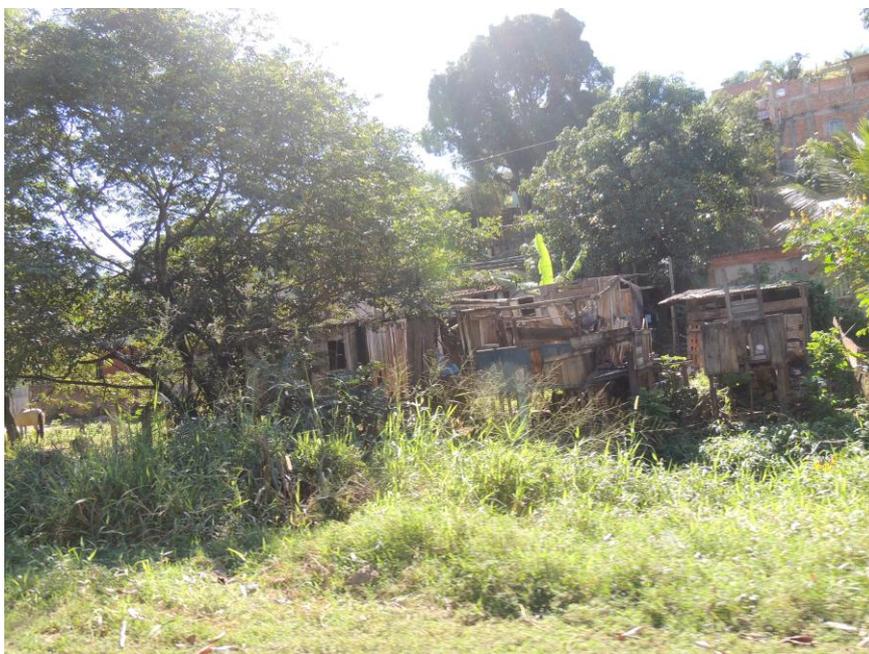
Foto 18 – Domicílios de baixo padrão construtivo, construídos adjacentes ao canal. Área sem infraestrutura.

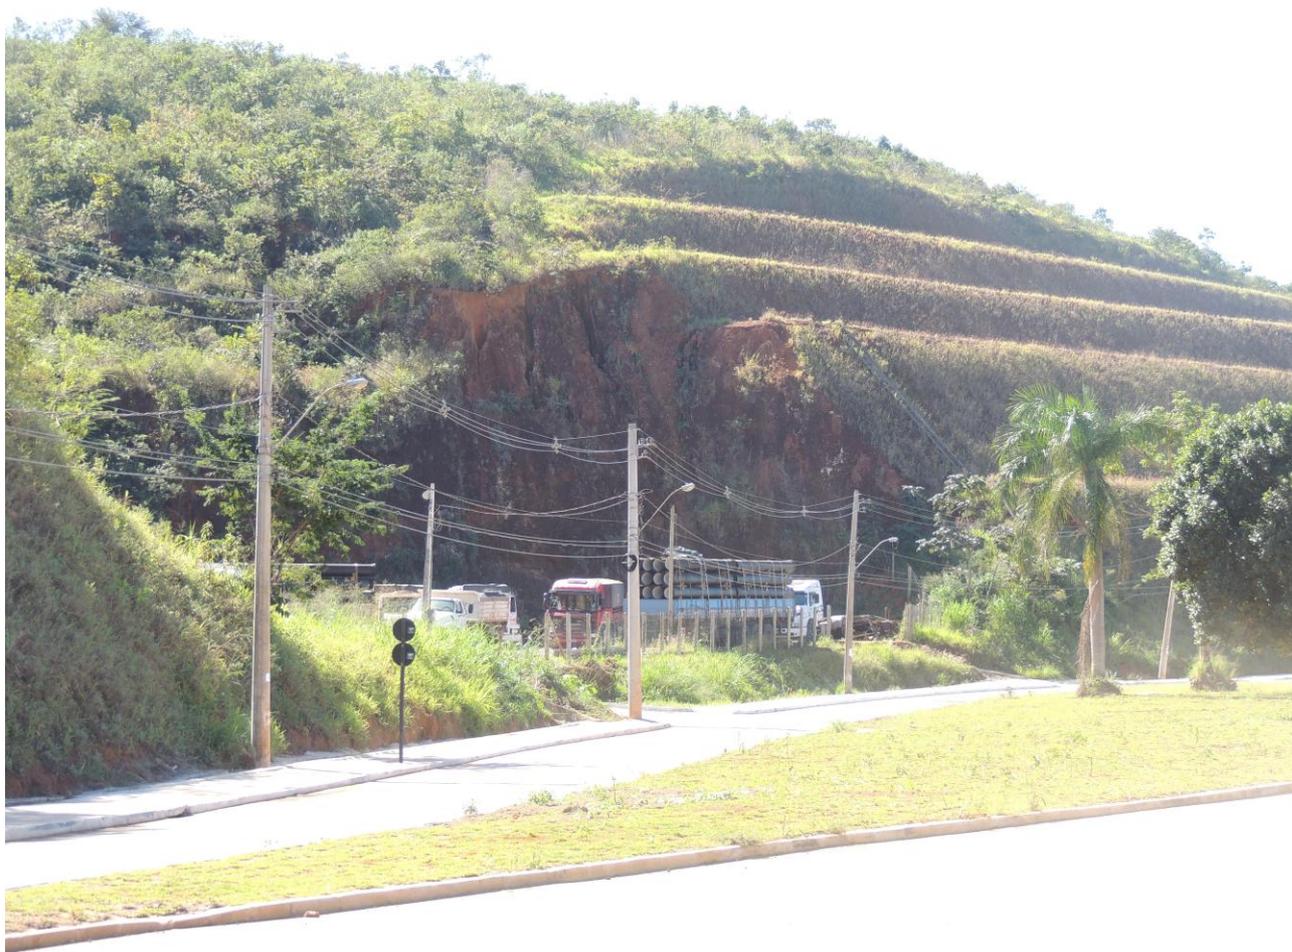
previstas:		
Descrição Complementar:		
Grau de Risco: R3	Número de domicílios: 1 empresa	
Há necessidade de ações emergenciais?: (XXX) NÃO () SIM		
Observações (incluindo descrição de fotos obtidas no local)		
Foto 19 – Cicatriz de escorregamentos com possibilidade de ocorrência de novos movimentos de massa.

Foto 19 – Cicatriz de escorregamentos com possibilidade de ocorrência de novos movimentos de massa.

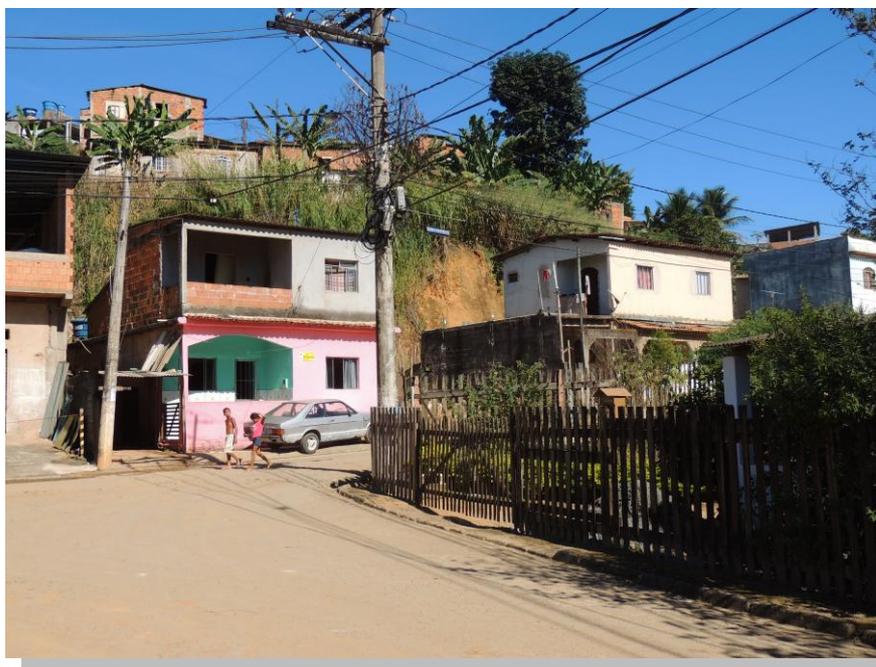
Dimensões previstas:	> 5,0 m ³	
Descrição Complementar:		
Grau de Risco: R2	Número de domicílios: 5	
Há necessidade de ações emergenciais?: (XXX) NÃO () SIM		
Observações (incluindo descrição de fotos obtidas no local)		
Foto 20 – Vista parcial do setor de risco. Talude verticalizado e instável.		
Foto 21 – Vista parcial do setor de risco. Talude verticalizado e instável.

Foto 20 – Vista parcial do setor de risco. Talude verticalizado e instável.

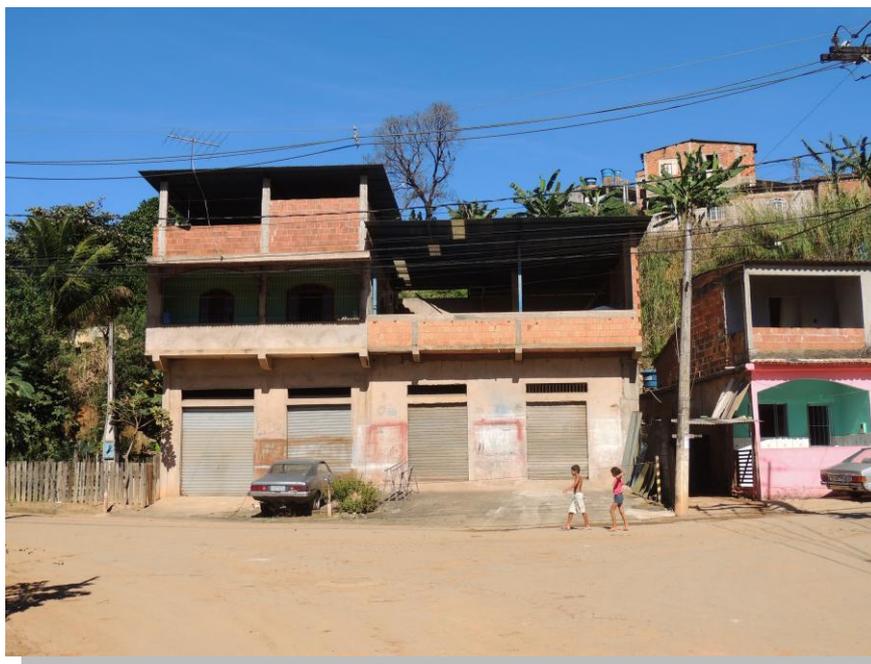
Foto 21 – Vista parcial do setor de risco. Talude verticalizado e instável.

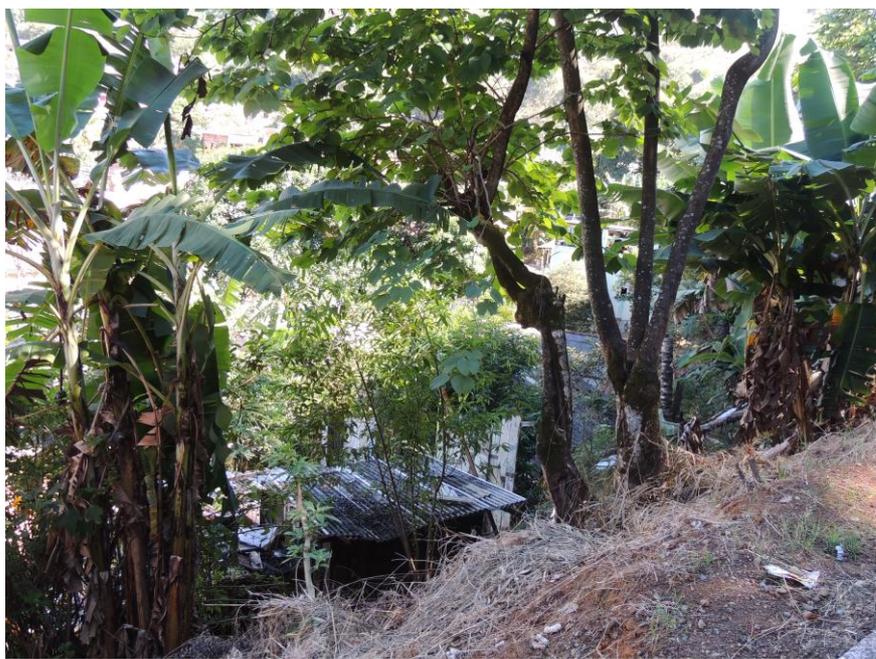
Tipo: Escorregamento translacional	
Materiais Envolvidos: solo residual	
Dimensões previstas:	> 5,0 m ³
Descrição Complementar:	
Grau de Risco: R2	Número de domicílios: 7
Há necessidade de ações emergenciais?: (XXX) NÃO () SIM	
Observações (incluindo descrição de fotos obtidas no local)	
Foto 22 – Domicílios construídos a jusante da Rua Formate.	
Foto 23 – Detalhe para o desnível entre a via e os domicílios a jusante sendo que os taludes de corte não foram estabilizados por meio de contenções.

Foto 22 – Domicílios construídos a jusante da Rua Formate.

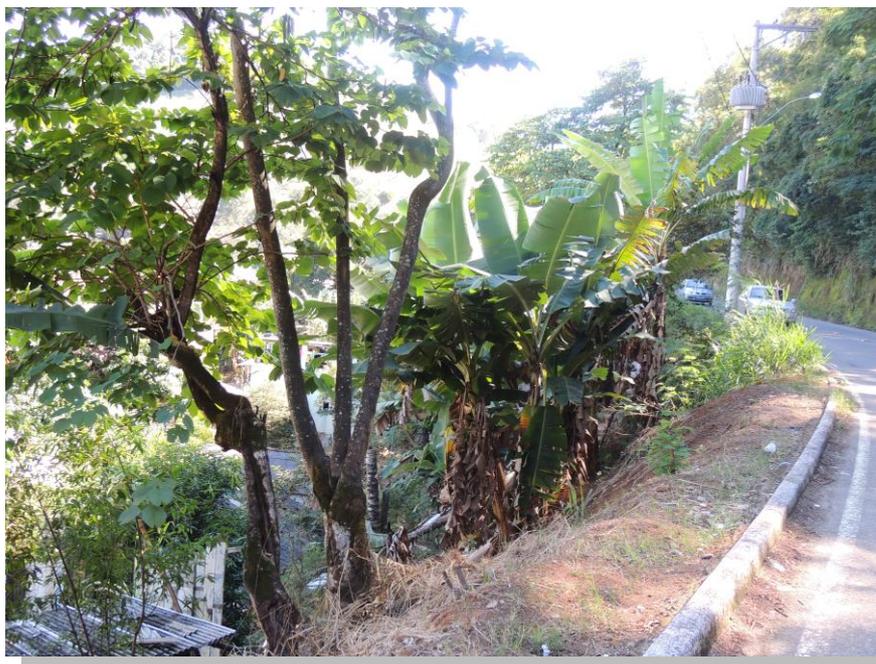
Foto 23 – Detalhe para o desnível entre a via e os domicílios a jusante sendo que os taludes de corte não foram estabilizados por meio de contenções.

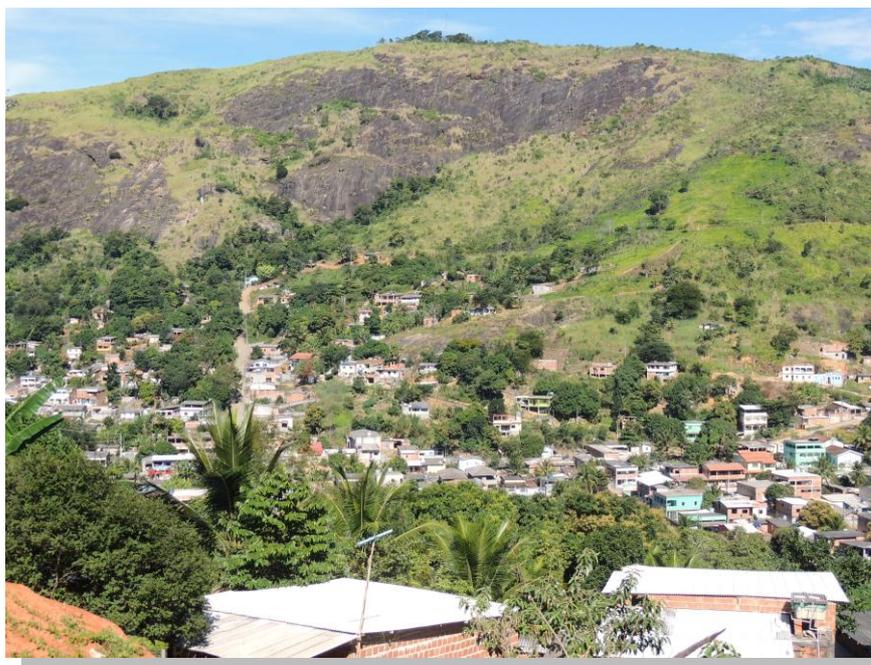
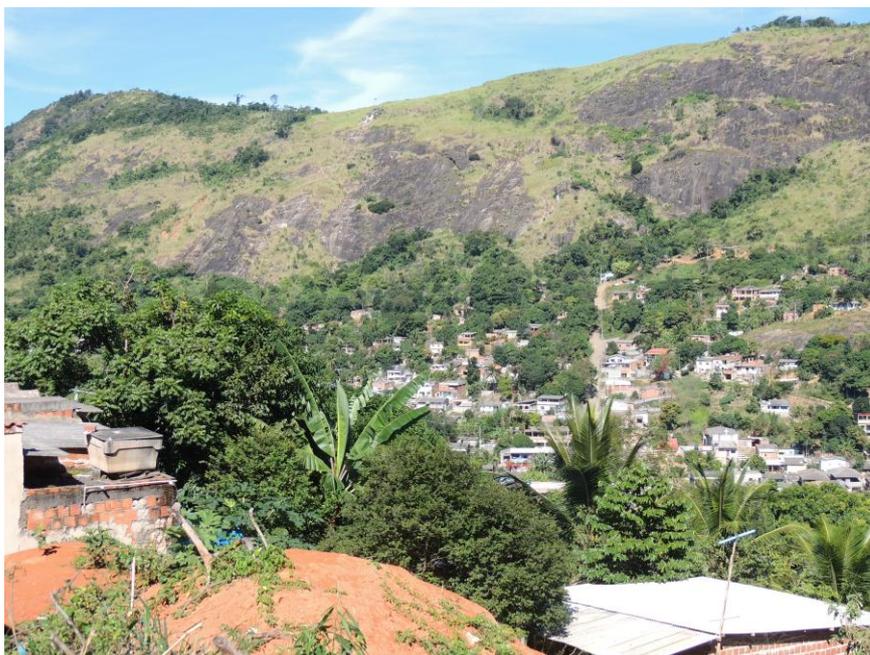
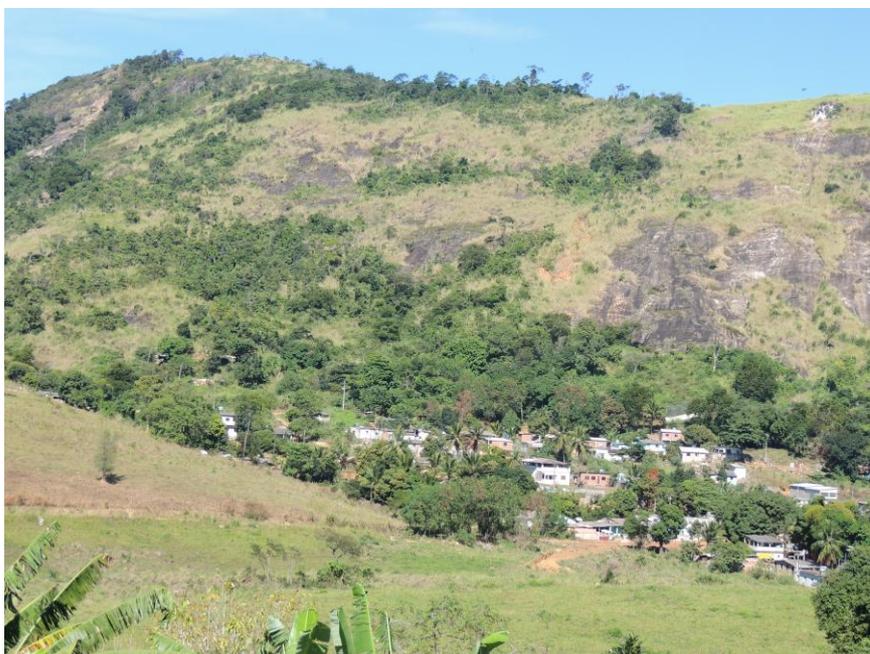
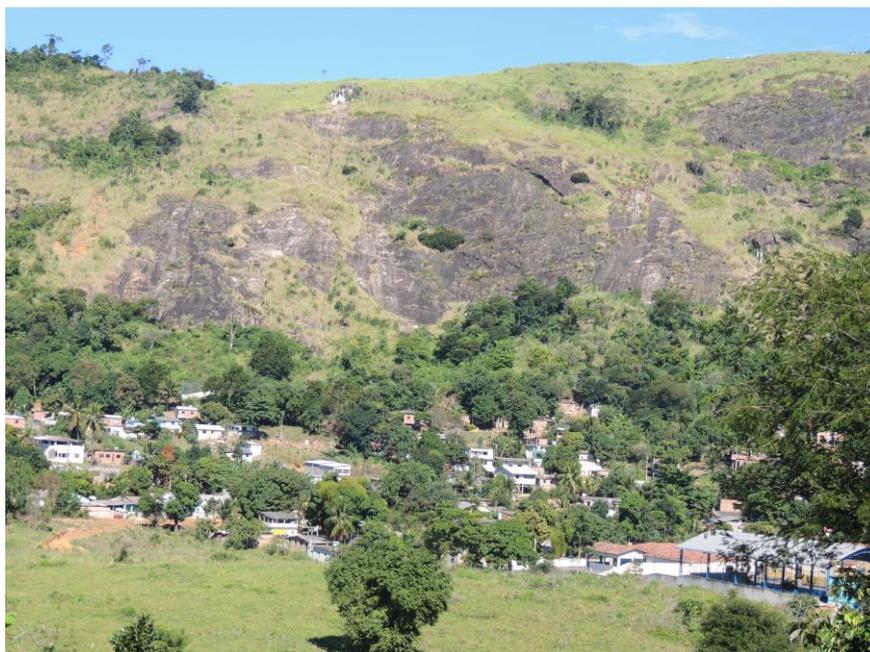
volumes de solo e blocos.	
Descrição do Processo Geodinâmico	
Tipo: Escorregamento translacional, Rolamento de Blocos	
Materiais Envolvidos: solo residual e blocos rochosos	
Dimensões previstas:	> 30,0 m ³
Descrição Complementar:	
Grau de Risco: R3	Número de domicílios: 37
Há necessidade de ações emergenciais?: (XXX) NÃO () SIM	
Observações (incluindo descrição de fotos obtidas no local)	
Foto 24 – Vista frontal do setor de risco. Área com recorrência de deflagração de processos geodinâmicos.	
Foto 25 – Vista frontal do setor de risco. Área com recorrência de deflagração de processos geodinâmicos.	
Foto 26 – Vista frontal do setor de risco. Área com recorrência de deflagração de processos geodinâmicos.	
Foto 27 – Vista frontal do setor de risco. Área com recorrência de deflagração de processos geodinâmicos.

Foto 24 – Vista frontal do setor de risco. Área com recorrência de deflagração de processos geodinâmicos.

Foto 25 – Vista frontal do setor de risco. Área com recorrência de deflagração de processos geodinâmicos.

Foto 26 – Vista frontal do setor de risco. Área com recorrência de deflagração de processos geodinâmicos.

Foto 27 – Vista frontal do setor de risco. Área com recorrência de deflagração de processos geodinâmicos.

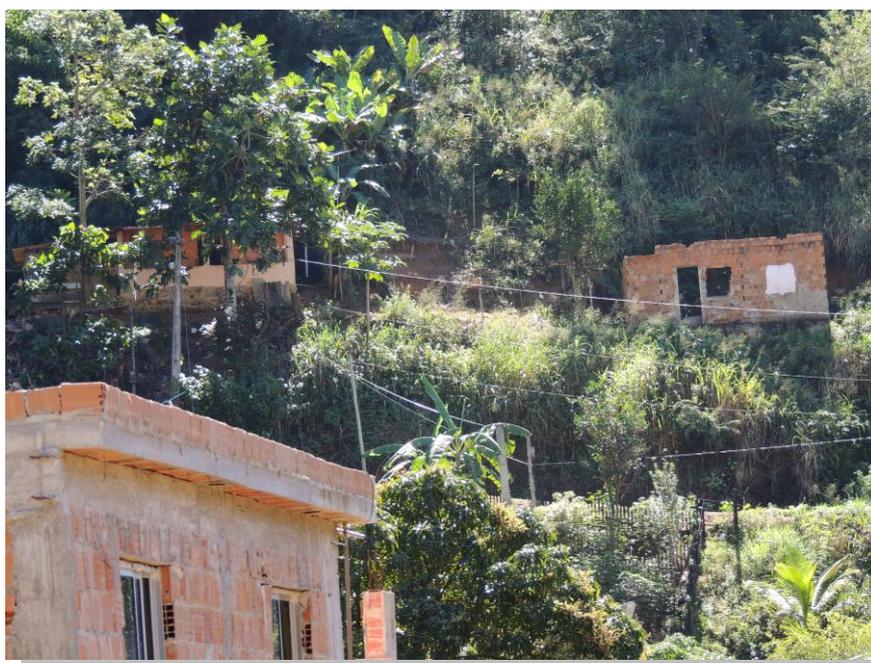
previstas:		
Descrição Complementar:		
Grau de Risco: R3	Número de domicílios: 14	
Há necessidade de ações emergenciais?: (XXX) NÃO () SIM		
Observações (incluindo descrição de fotos obtidas no local)		
Foto 28 – Vista parcial do setor de risco com detalhe para o baixo padrão construtivo da edificação.		
Foto 29 – Detalhe para a ocupação por meio de cortes e aterros e para o desnível da encosta entre a base e o topo.		
Foto 30 – Detalhe para o baixo padrão construtivo dos domicílios, a ocupação por meio de cortes e aterros e para o desnível da encosta entre a base e o topo.

Foto 28 – Vista parcial do setor de risco com detalhe para o baixo padrão construtivo da edificação.

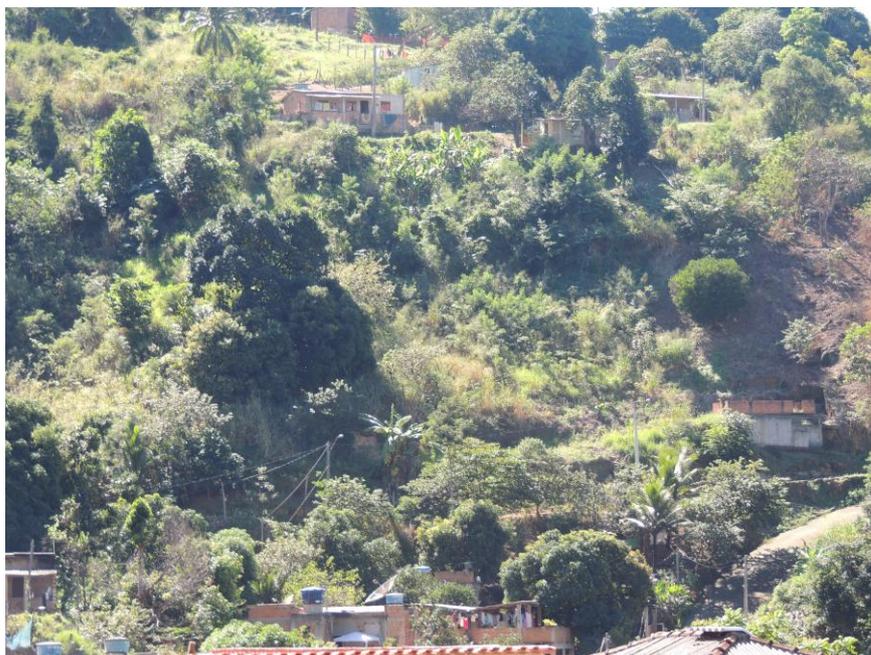
Foto 29 – Detalhe para a ocupação por meio de cortes e aterros e para o desnível da encosta entre a base e o topo.

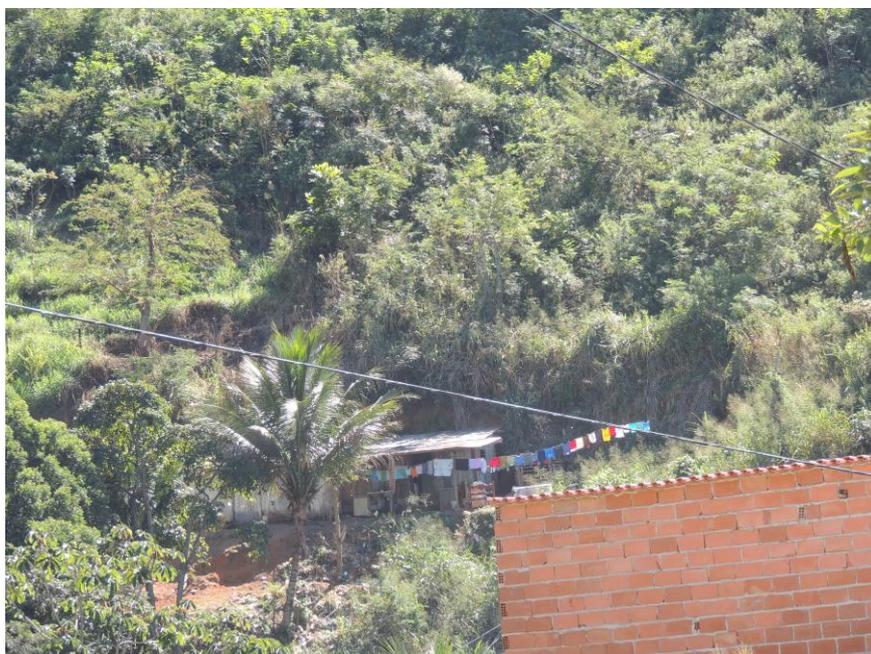
Foto 30 – Detalhe para o baixo padrão construtivo dos domicílios, a ocupação por meio de cortes e aterros e para o desnível da encosta entre a base e o topo.

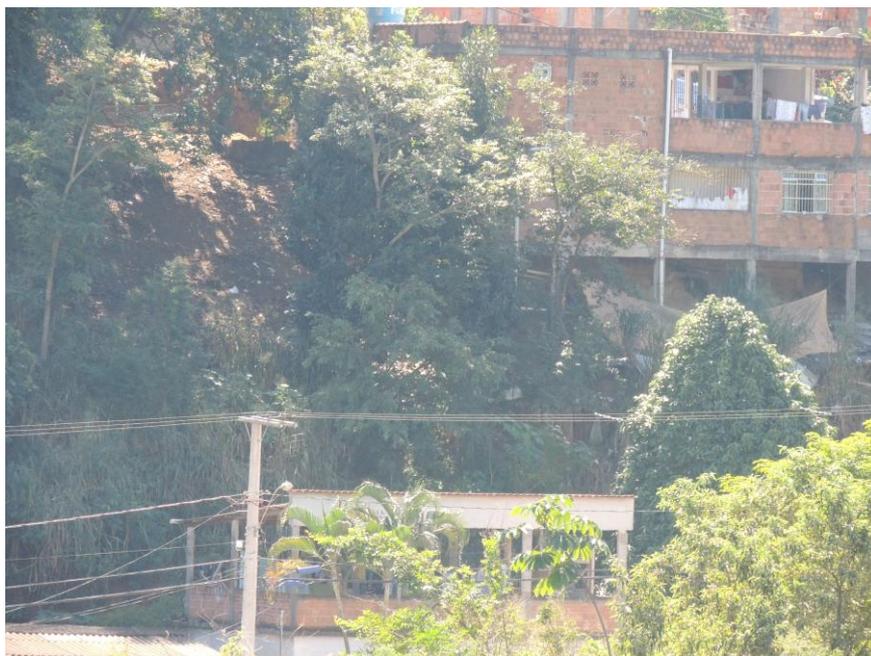
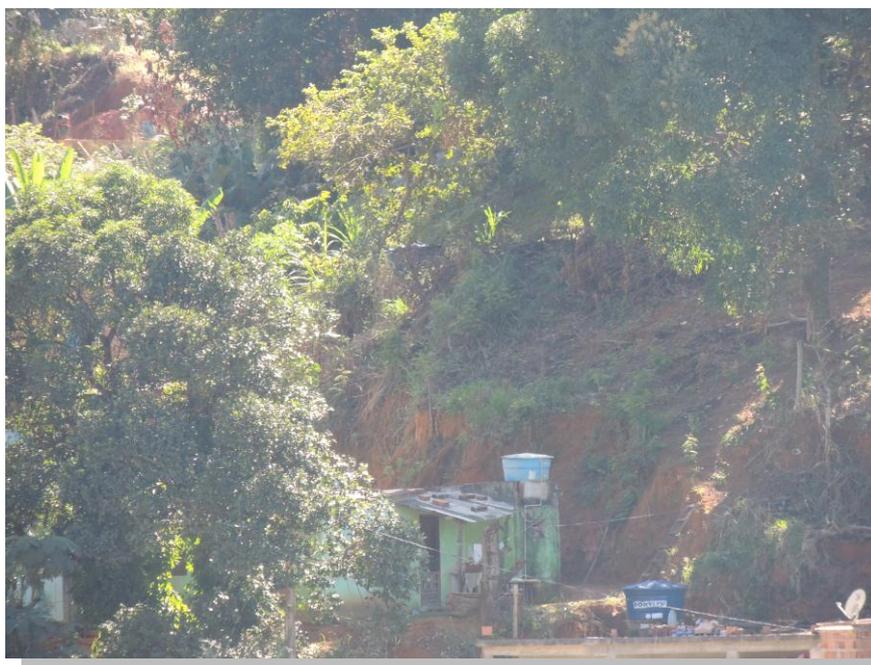
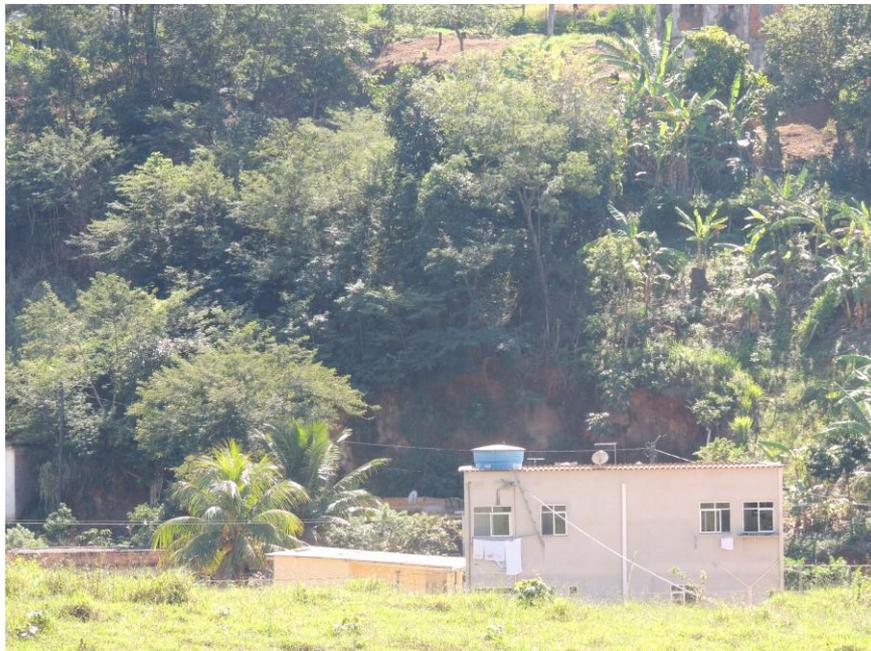
Grau de Risco: R3	Número de domicílios: 22
Há necessidade de ações emergenciais?: (XXX) NÃO	() SIM
Observações (incluindo descrição de fotos obtidas no local)	
Foto 31 – Cortes verticalizados instáveis não contidos ao longo do setor de risco. Foto 32 – Cortes verticalizados instáveis não contidos ao longo do setor de risco. Foto 33 – Cortes verticalizados instáveis não contidos ao longo do setor de risco.

Foto 31 – Cortes verticalizados instáveis não contidos ao longo do setor de risco.

Foto 32 – Cortes verticalizados instáveis não contidos ao longo do setor de risco.

Foto 33 – Cortes verticalizados instáveis não contidos ao longo do setor de risco.
