PLANO DIRETOR DE ÁGUAS PLUVIAIS/FLUVIAIS (PDAP), PLANO MUNICIPAL DE REDUÇÃO DE RISCO GEOLÓGICO (PMRR) E PROJETOS DE ENGENHARIA PARA 17 MUNICÍPIOS

3ª ETAPA: ELABORAÇÃO DO PLANO MUNICIPAL DE REDUÇÃO DE RISCO

ITEM 3.1 – MAPEAMENTO DO RISCO E DOS DOMICÍLIOS EM SITUAÇÃO DE RISCO DE DESLIZAMENTO DE ENCOSTAS MUNICÍPIO DE VIANA

JUNHO DE 2013

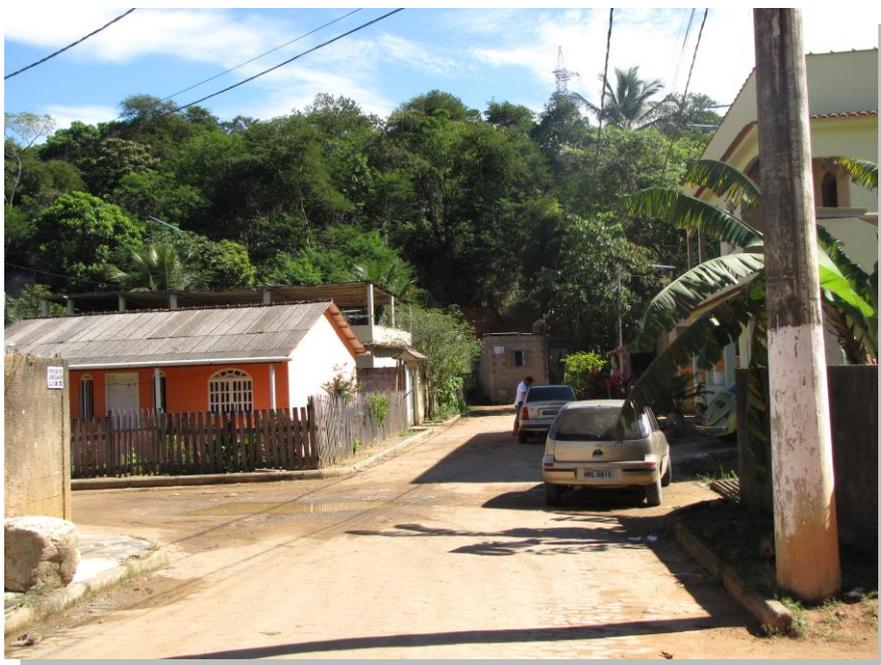
previstas:		
Descrição Complementar:		
Grau de Risco: R3	Número de domicílios: 4	
Há necessidade de ações emergenciais?: (XXX) NÃO () SIM		
Observações (incluindo descrição de fotos obtidas no local)		
Foto 34 – Cortes verticalizados instáveis não contidos ao longo do setor de risco, no final da rua retratada na foto.		
Foto 35 – Cortes verticalizados instáveis não contidos ao longo do setor de risco.

Foto 34 – Cortes verticalizados instáveis não contidos ao longo do setor de risco, no final da rua retratada na foto.

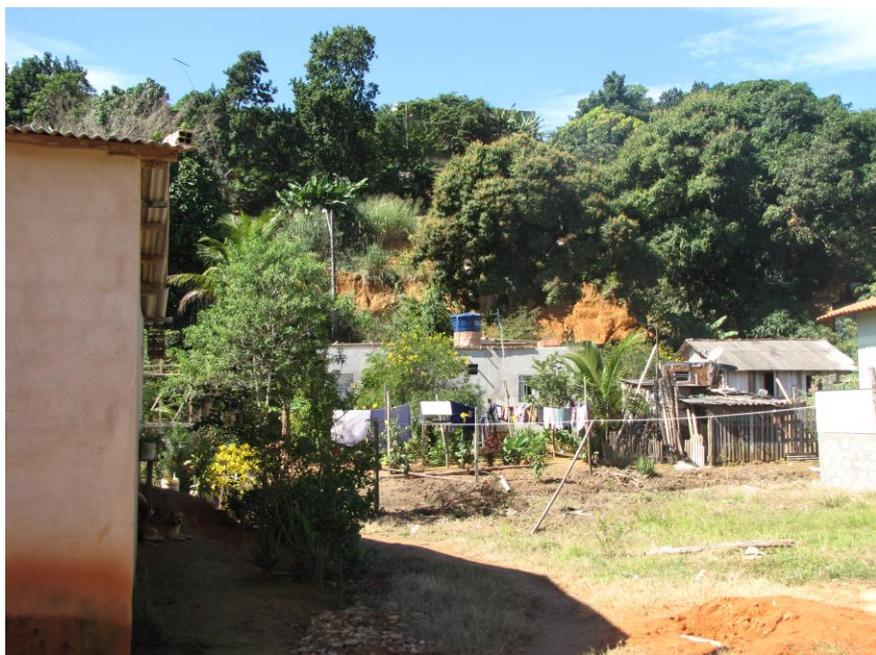
Foto 35 – Cortes verticalizados instáveis não contidos ao longo do setor de risco.

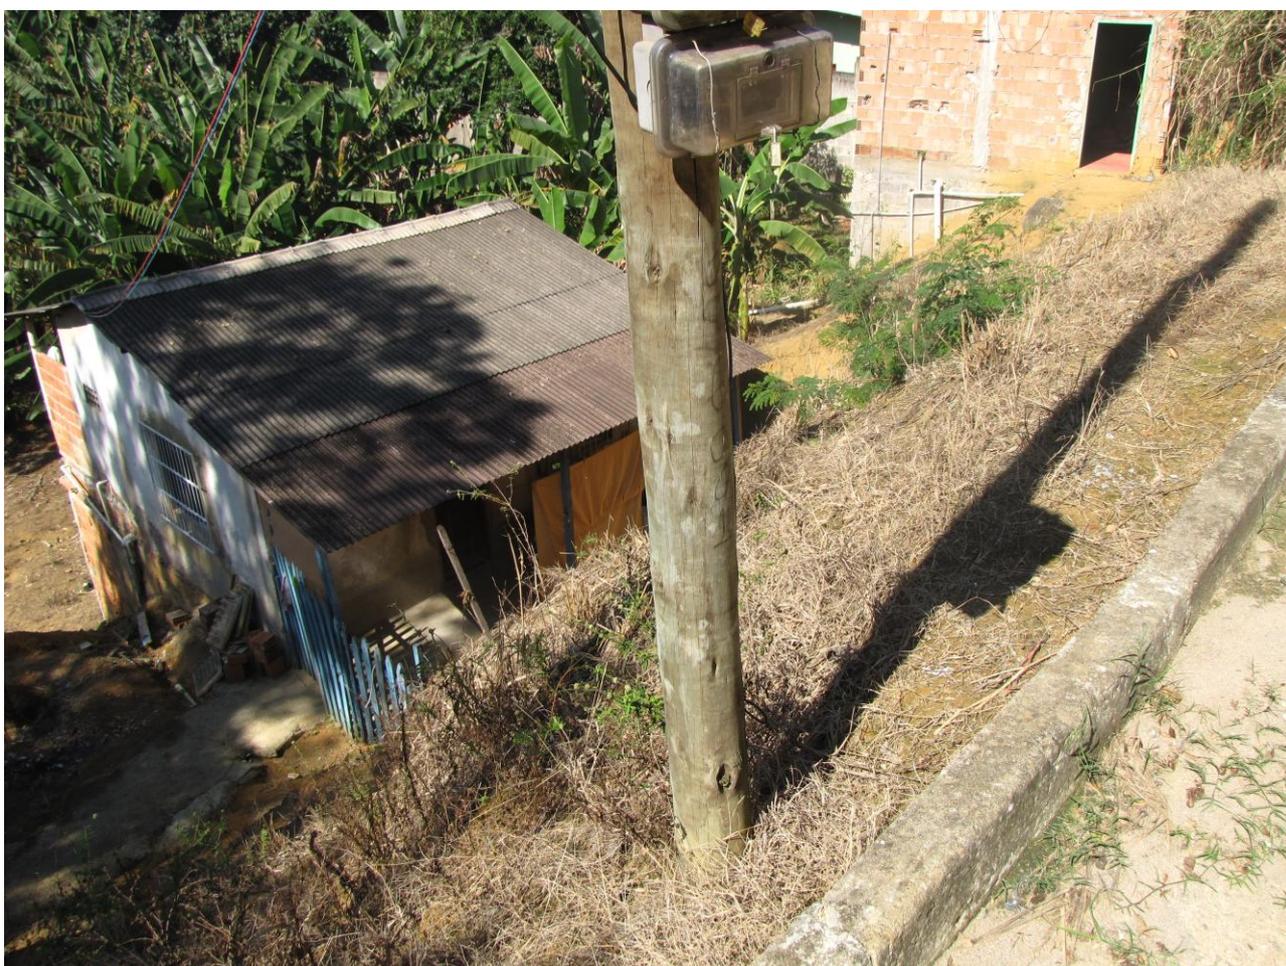
Dimensões previstas:	> 5,0 m ³	
Descrição Complementar:		
Grau de Risco: R2	Número de domicílios: 1	
Há necessidade de ações emergenciais?: (XXX) NÃO () SIM		
Observações (incluindo descrição de fotos obtidas no local)		
Foto 36 – Corte verticalizado instável não contido ao longo do setor de risco.

Foto 36 – Corte verticalizado instável não contido ao longo do setor de risco.

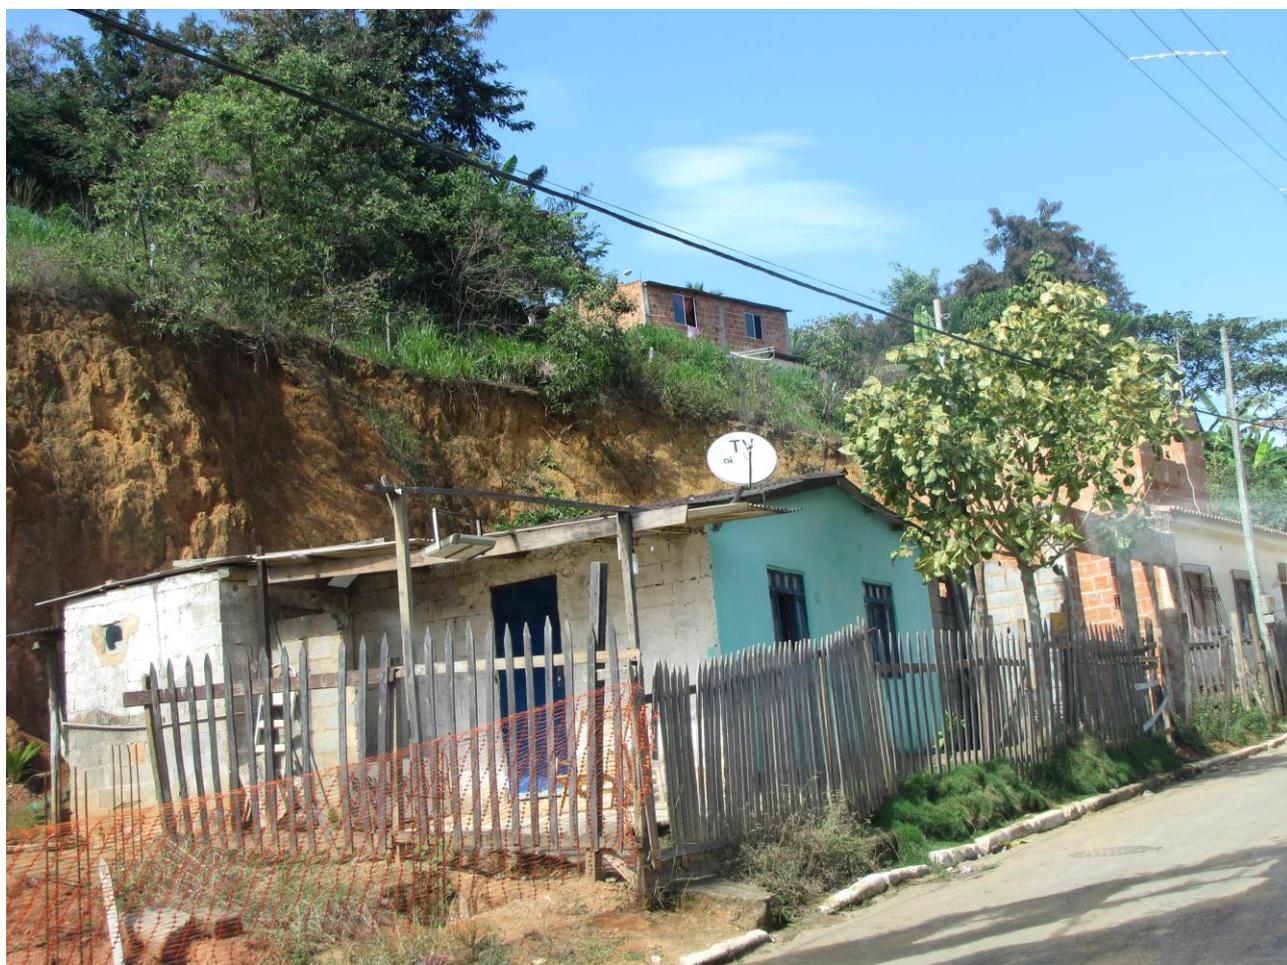
Dimensões previstas:	> 10,0 m ³	
Descrição Complementar:		
Grau de Risco: R3	Número de domicílios: 2	
Há necessidade de ações emergenciais?: (XXX) NÃO () SIM		
Observações (incluindo descrição de fotos obtidas no local)		
Foto 37 – Cortes verticalizados instáveis não contidos ao longo do setor de risco e afastamento dos domicílios em relação a face dos taludes inferior a 2,0m.

Foto 37 – Cortes verticalizados instáveis não contidos ao longo do setor de risco e afastamento dos domicílios em relação a face dos taludes inferior a 2,0m.

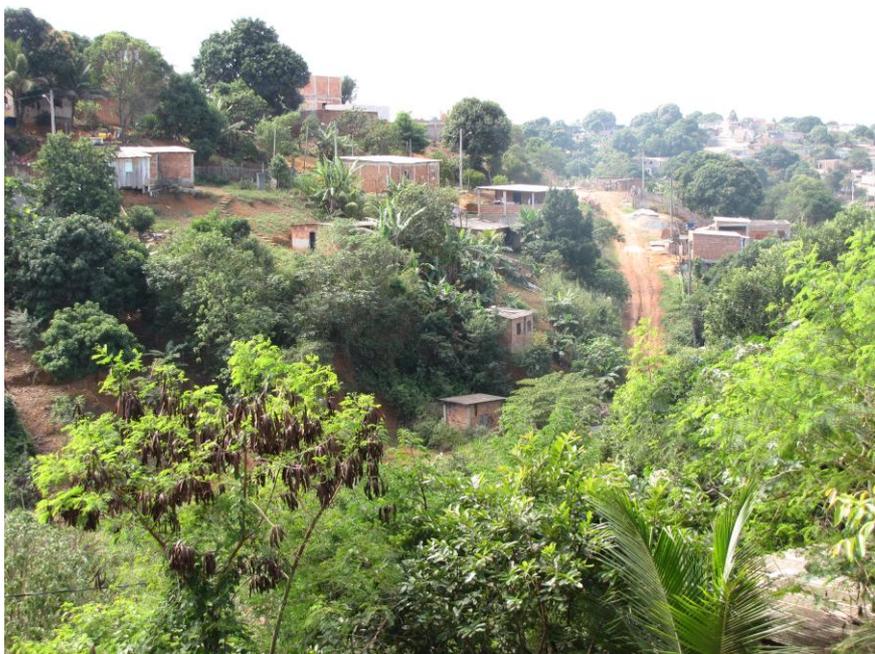
Materiais Envolvidos: solo residual	
Dimensões previstas:	> 5,0 m ³
Descrição Complementar:	
Grau de Risco: R3	Número de domicílios: 4
Há necessidade de ações emergenciais?: (XXX) NÃO () SIM	
Observações (incluindo descrição de fotos obtidas no local)	
Foto 38 – Baixo padrão construtivo e ocupação desordenada.	
Foto 39 – Cortes verticalizados instáveis não contidos ao longo do setor de risco.

Foto 38 – Baixo padrão construtivo e ocupação desordenada.

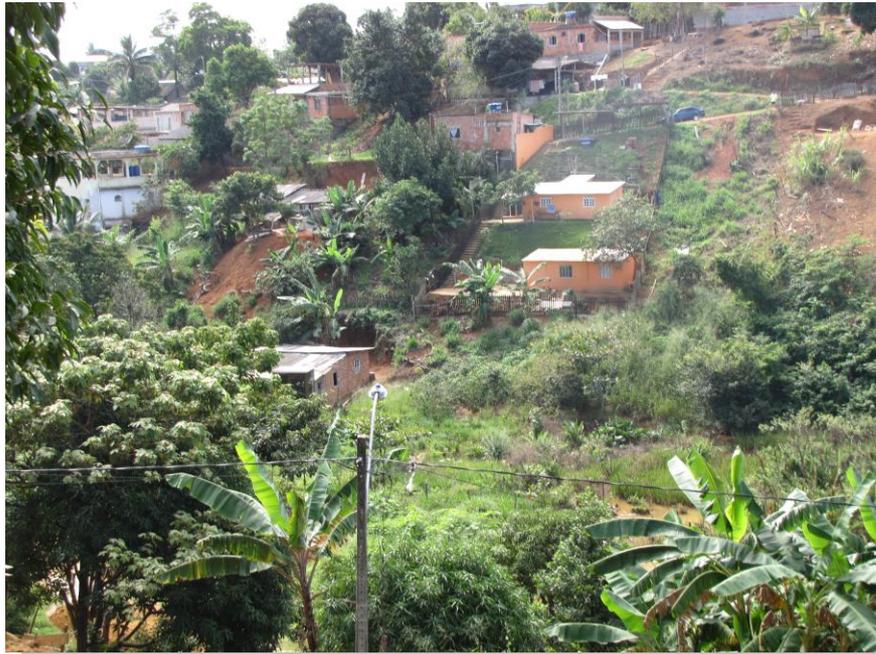
Foto 39 – Cortes verticalizados instáveis não contidos ao longo do setor de risco.

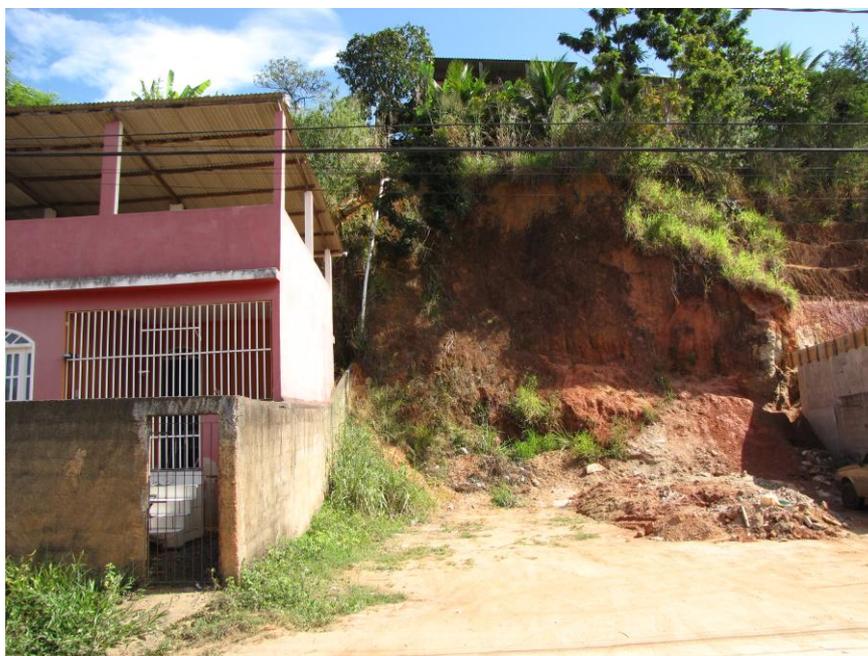
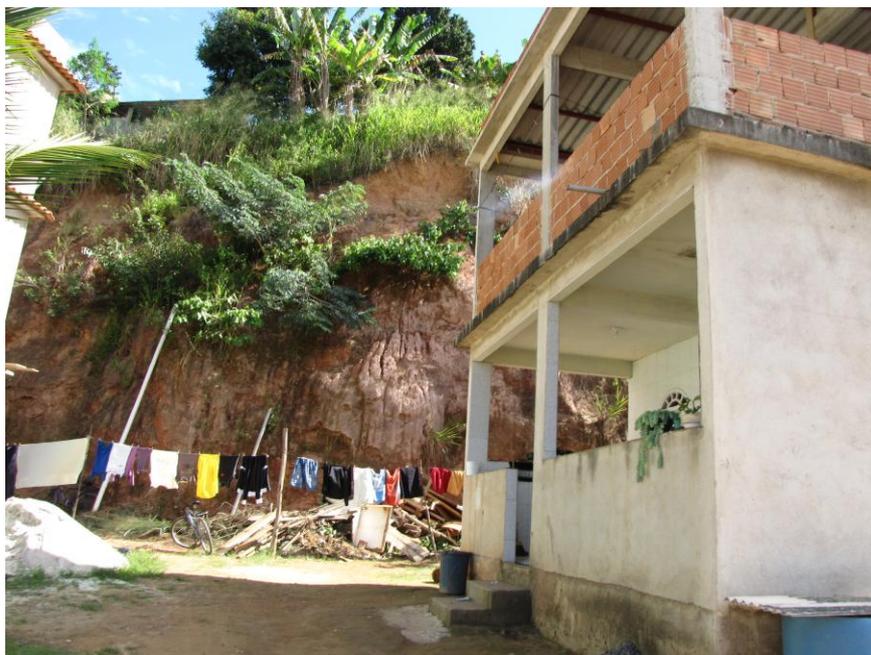
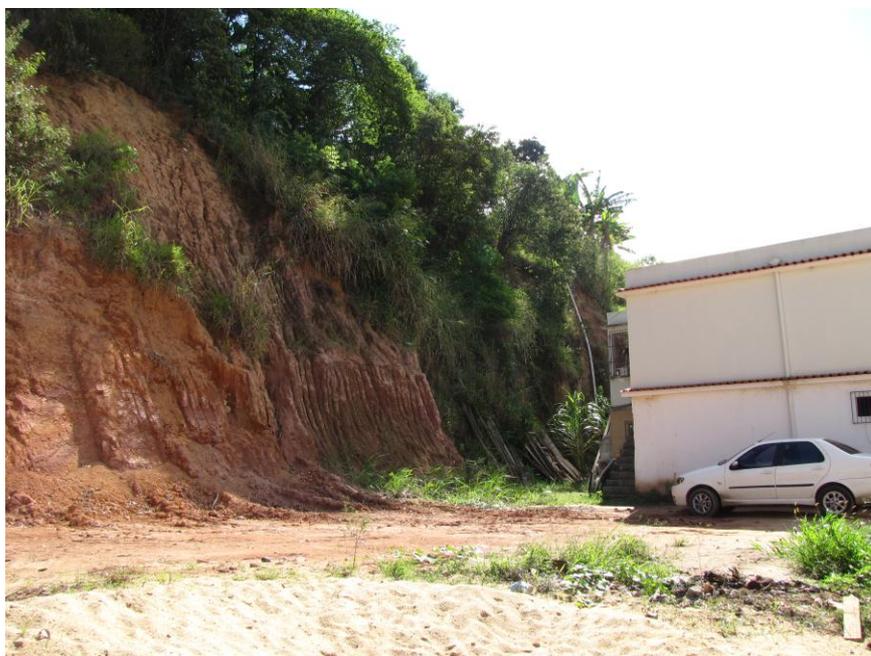
Tipo: Escorregamento translacional	
Materiais Envolvidos: solo residual	
Dimensões previstas:	> 10,0 m ³
Descrição Complementar:	
Grau de Risco: R3	Número de domicílios: 13
Há necessidade de ações emergenciais?: (XXX) NÃO () SIM	
Observações (incluindo descrição de fotos obtidas no local)	
Foto 40 – Vista parcial do setor de risco com detalhe para a geometria do talude de corte e indícios de movimentos de massa anteriores.	
Foto 41 – Vista parcial do setor de risco com detalhe para a geometria do talude de corte e indícios de movimentos de massa anteriores.	
Foto 42 – Vista parcial do setor de risco com detalhe para a geometria do talude de corte e indícios de movimentos de massa anteriores.	
Foto 43 – Vista panorâmica de parte do setor, no centro da foto.

Foto 40 – Vista parcial do setor de risco com detalhe para a geometria do talude de corte e indícios de movimentos de massa anteriores.

Foto 41 – Vista parcial do setor de risco com detalhe para a geometria do talude de corte e indícios de movimentos de massa anteriores.

Foto 42 – Vista parcial do setor de risco com detalhe para a geometria do talude de corte e indícios de movimentos de massa anteriores.

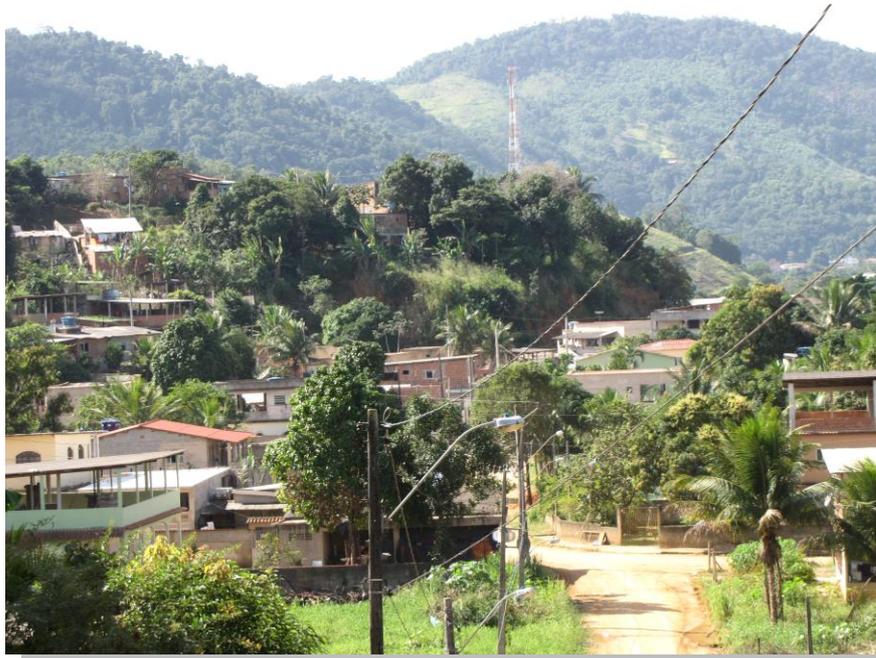
Foto 43 – Vista panorâmica de parte do setor, no centro da foto.

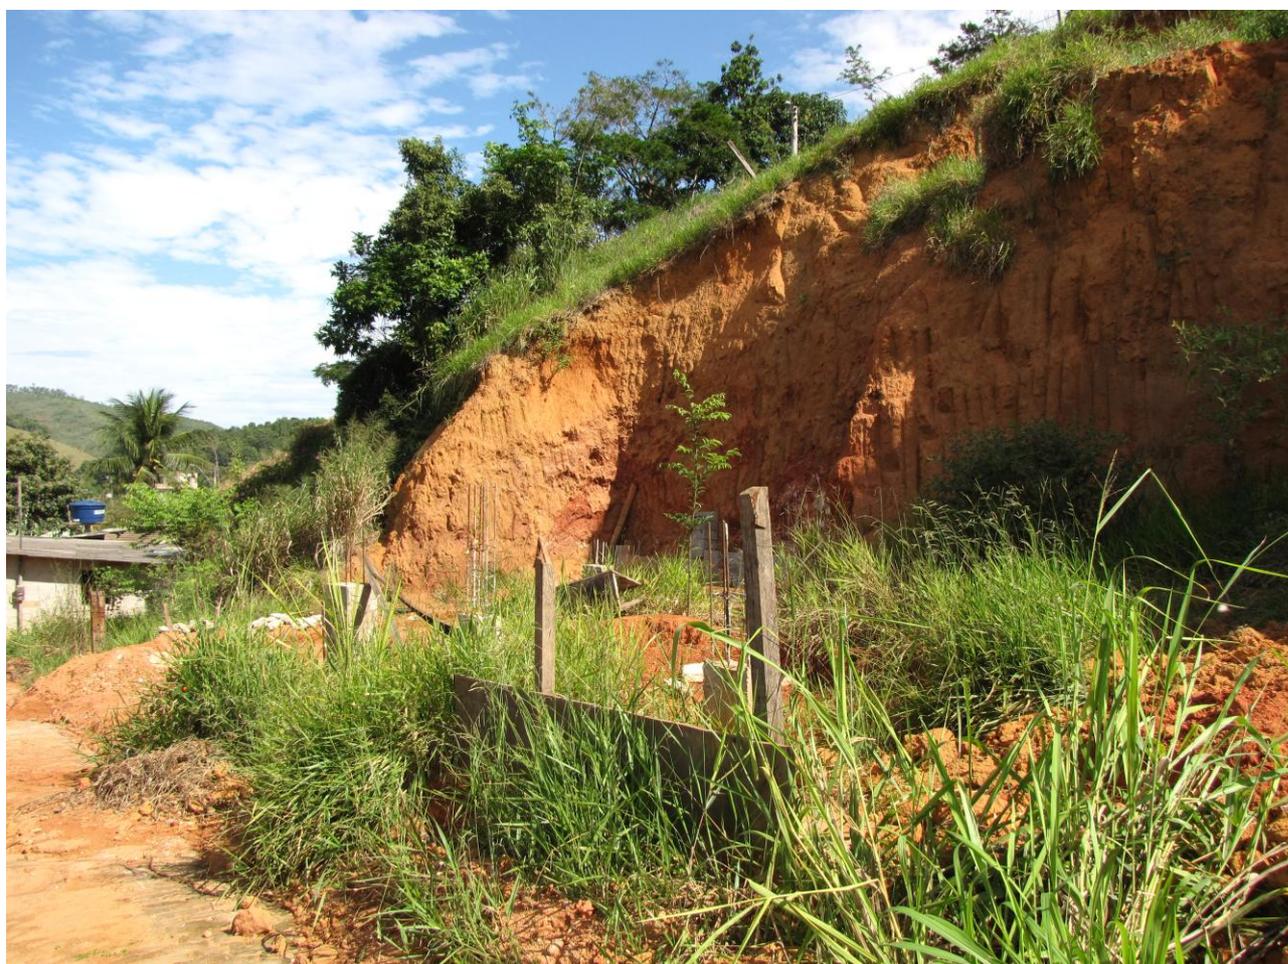
Materiais Envolvidos: solo residual		
Dimensões previstas:	> 10,0 m ³	
Descrição Complementar: domicílio em início de construção.		
Grau de Risco: R2	Número de domicílios: 1	
Há necessidade de ações emergenciais?: (XXX) NÃO () SIM		
Observações (incluindo descrição de fotos obtidas no local)		
Foto 44 – Detalhe para a geometria da encosta e para o início de uma nova construção na base.

Foto 44 – Detalhe para a geometria da encosta e para o início de uma nova construção na base.

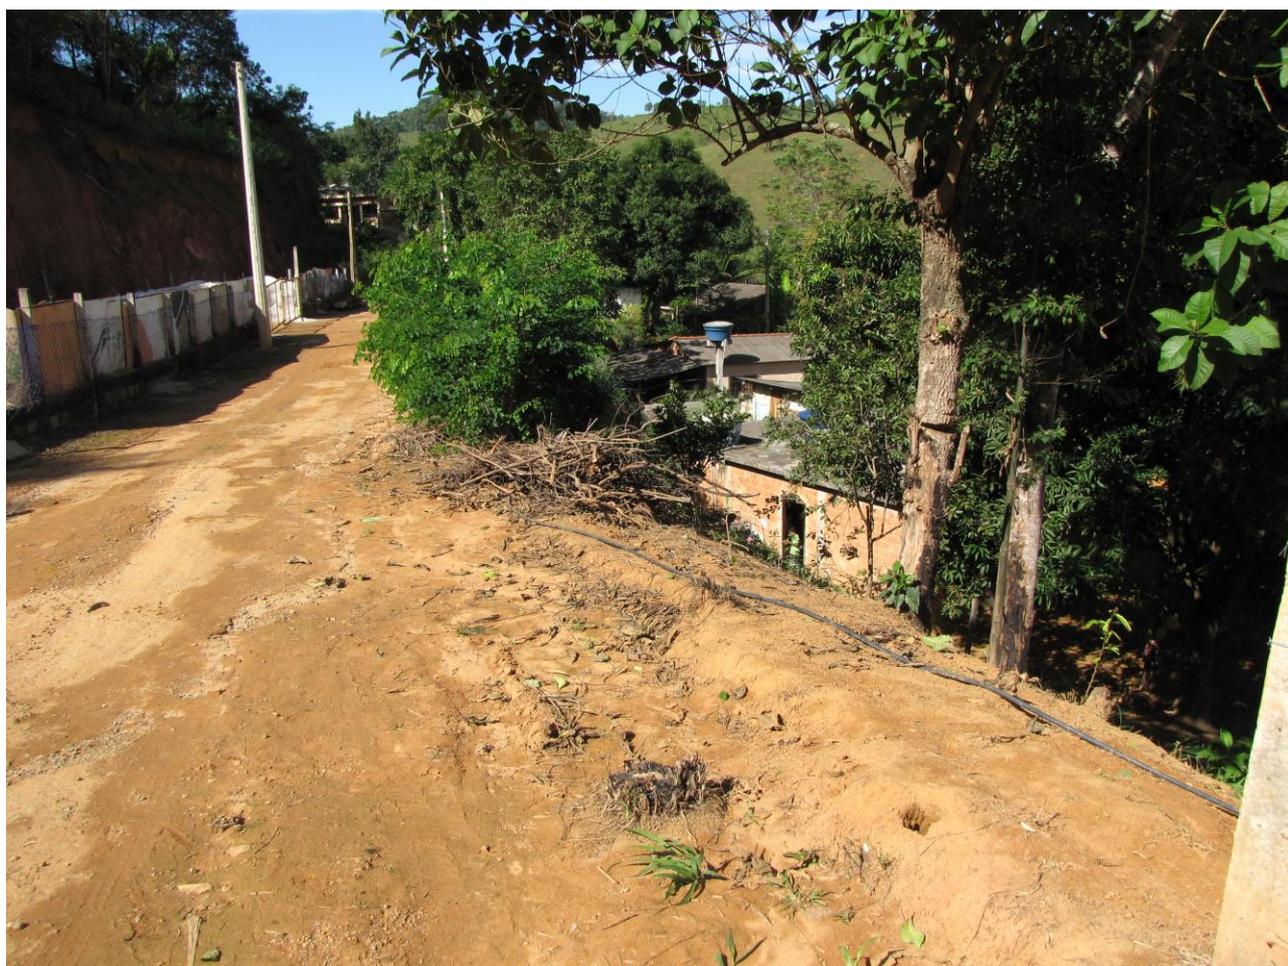
Materiais Envolvidos: solo residual		
Dimensões previstas:	> 5,0 m ³	
Descrição Complementar: a falta de pavimentação e drenagem promove o início da concentração do escoamento superficial que pode gerar feições erosivas e posteriormente movimentos de massa do tipo escorregamento.		
Grau de Risco: R2	Número de domicílios: 4	
Há necessidade de ações emergenciais?: (XXX) NÃO () SIM		
Observações (incluindo descrição de fotos obtidas no local)		
Foto 45 – Via de acesso não pavimentada, concentração do escoamento superficial e domicílios a jusante da via.

Foto 45 – Via de acesso não pavimentada, concentração do escoamento superficial e domicílios a jusante da via.

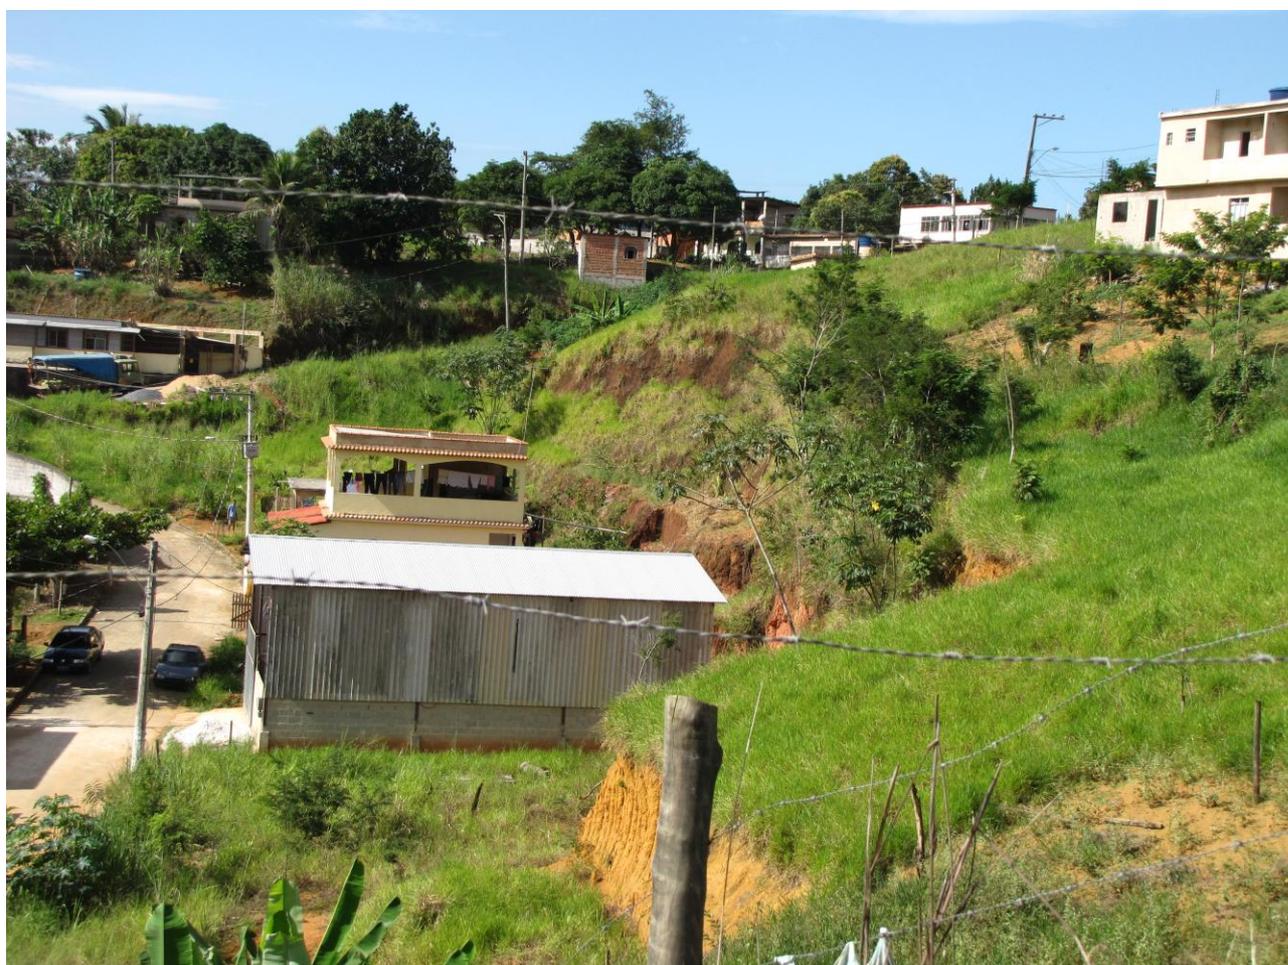
Materiais Envolvidos: solo residual		
Dimensões previstas:	> 20,0 m ³	
Descrição Complementar:		
Grau de Risco: R2	Número de domicílios: 3	
Há necessidade de ações emergenciais?: (XXX) NÃO () SIM		
Observações (incluindo descrição de fotos obtidas no local)		
Foto 46 – Alteração da geometria da encosta para fins de ocupação.

Foto 46 – Alteração da geometria da encosta para fins de ocupação.
