PLANO DIRETOR DE ÁGUAS PLUVIAIS/FLUVIAIS (PDAP), PLANO MUNICIPAL DE REDUÇÃO DE RISCO GEOLÓGICO (PMRR) E PROJETOS DE ENGENHARIA PARA 17 MUNICÍPIOS

3^a ETAPA: ELABORAÇÃO DO PLANO MUNICIPAL DE REDUÇÃO DE RISCO

ITEM 3.1 – MAPEAMENTO DO RISCO E DOS DOMICÍLIOS EM SITUAÇÃO DE RISCO DE DESLIZAMENTO DE ENCOSTAS MUNICÍPIO DE SANTA LEOPOLDINA

DEZEMBRO DE 2013

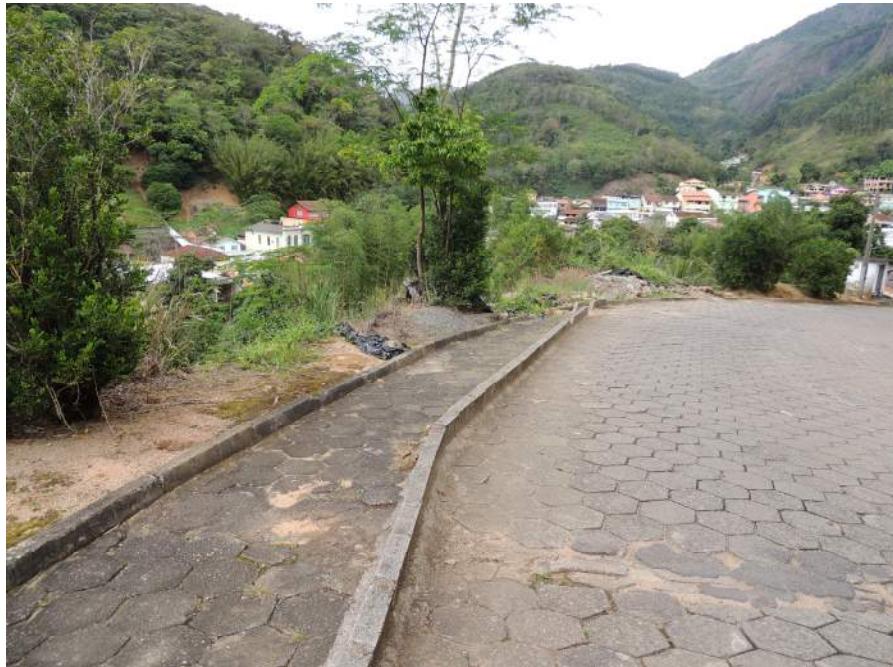
Foto 3 – Detalhe para a via veicular a montante do setor onde já foi feito uma guia para redirecionamento do escoamento superficial.

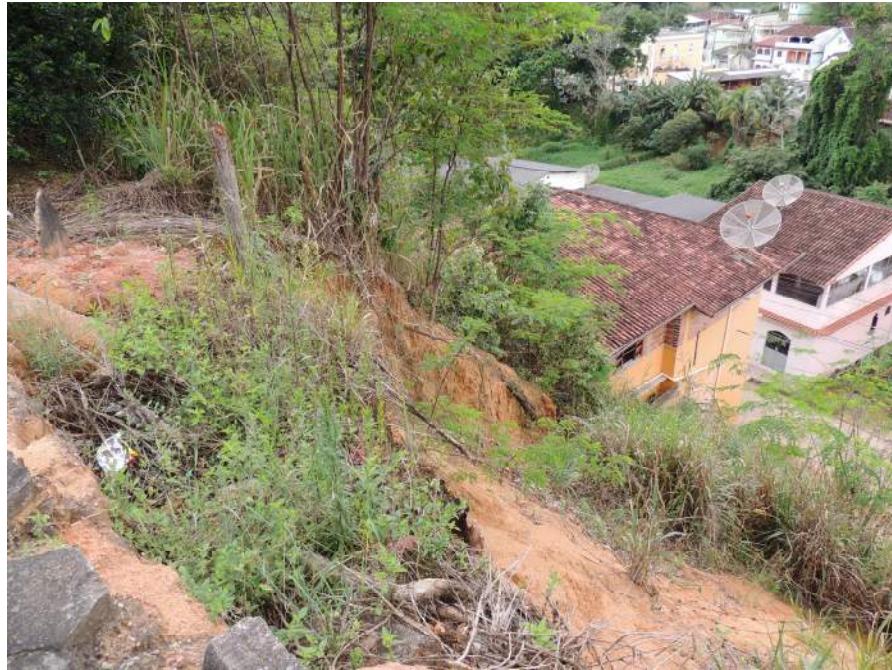
Grau de Alteração do solo/rocha: solo residual alterado	
Famílias de descontinuidades (estruturas): incipientes relacionadas a esfoliação da rocha matriz.	
Depósitos de Cobertura: não observados	
Agentes Potencializadores: cortes verticalizados na base da encosta com alturas superiores a 10,0m e sem estabilizações adequadas. Retaludamentos

inadequados, solo exposto.		
Indicativos de Movimentação: feições erosivas, cicatrizes de escorregamento pretéritas e histórico de movimentos de massa.		
Descrição do Processo Geodinâmico		
Tipo: Escorregamento.		
Materiais Envolvidos: solo residual		
Dimensões previstas:	> 30,0 m ³	
Descrição Complementar: na via a montante foi feito um desvio provisório para o escoamento superficial.		
Grau de Risco: R3	Número de domicílios: 1	
Há necessidade de ações emergenciais? (XXX) NÃO () SIM		
Observações (incluindo descrição de fotos obtidas no local)		
<p>Foto 3 – Detalhe para a via veicular a montante do setor onde já foi feito uma guia para redirecionamento do escoamento superficial.</p> <p>Foto 4 – Vista do talude instável e ocupação da base da encosta.</p> <p>Foto 5 – Detalhe para o trecho onde já ocorreram movimentos de massa.</p>

Foto 4 – Vista do talude instável e ocupação da base da encosta.

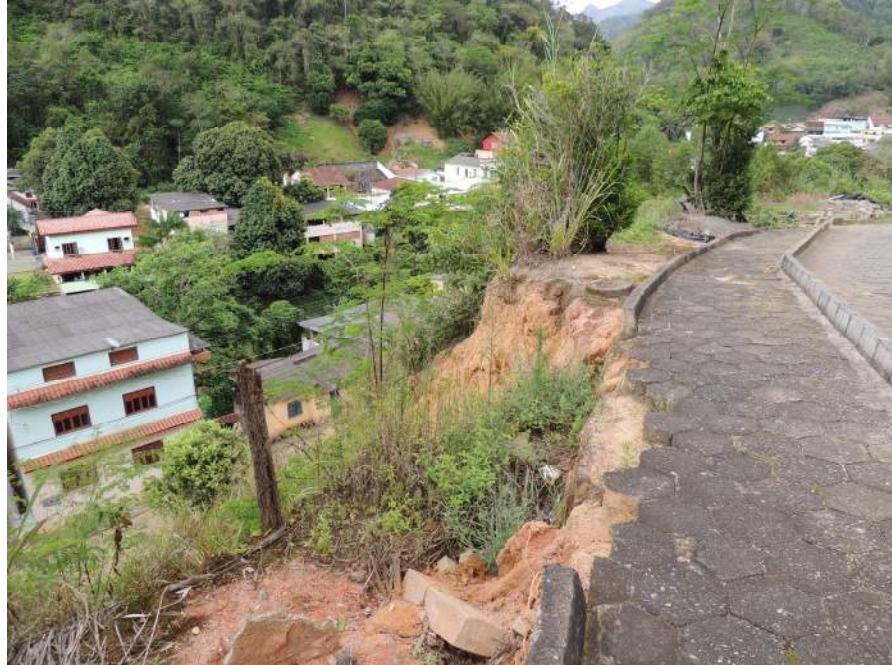
Foto 5 – Detalhe para o trecho onde já ocorreram movimentos de massa.

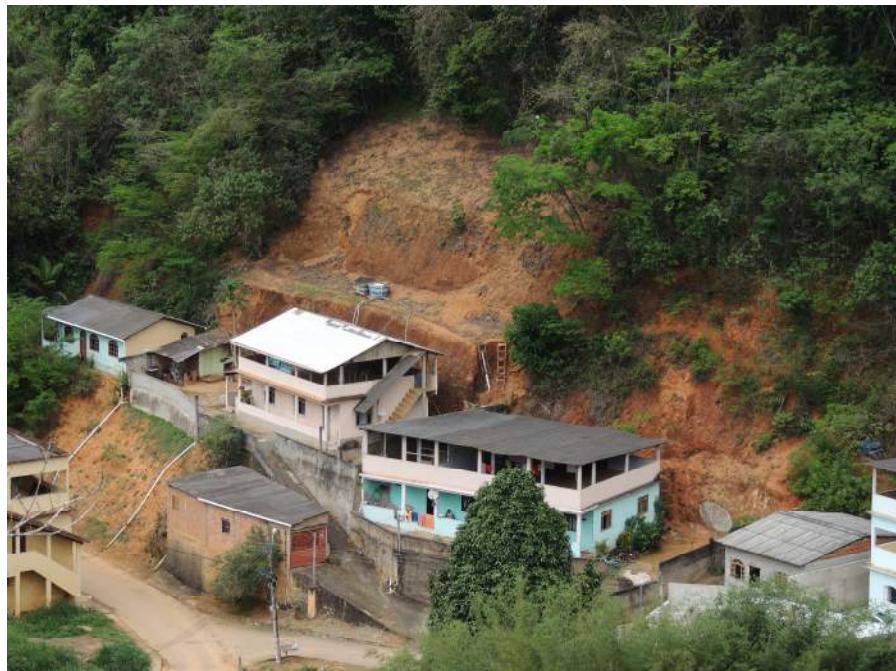
Grau de Alteração do solo/rocha: solo residual alterado	
Famílias de descontinuidades (estruturas): incipientes relacionadas a esfoliação da rocha matriz.	
Depósitos de Cobertura: não observados	
Agentes Potencializadores: cortes verticalizados na base da encosta com alturas superiores a 20,0m e sem estabilizações adequadas. Retaludamentos

inadequados, solo exposto. Remoção da cobertura vegetal.		
Indicativos de Movimentação: feições erosivas, cicatrizes de escorregamento pretéritas e histórico de movimentos de massa.		
Descrição do Processo Geodinâmico		
Tipo: Escorregamento.		
Materiais Envolvidos: solo residual		
Dimensões previstas:	> 30,0 m ³	
Grau de Risco: R3	Número de domicílios: 6	
Há necessidade de ações emergenciais? (XXX) NÃO () SIM		
Observações (incluindo descrição de fotos obtidas no local)		
Foto 6 - Talude de corte com geometrias inadequadas e indícios de movimentos de massa.		
Foto 7 – Vista panorâmica de todo o setor de risco.		
Foto 8 – Detalhe para domicílio de baixo padrão construtivo muito próximo ao talude.

Foto 6 - Talude de corte com geometrias inadequadas e indícios de movimentos de massa.

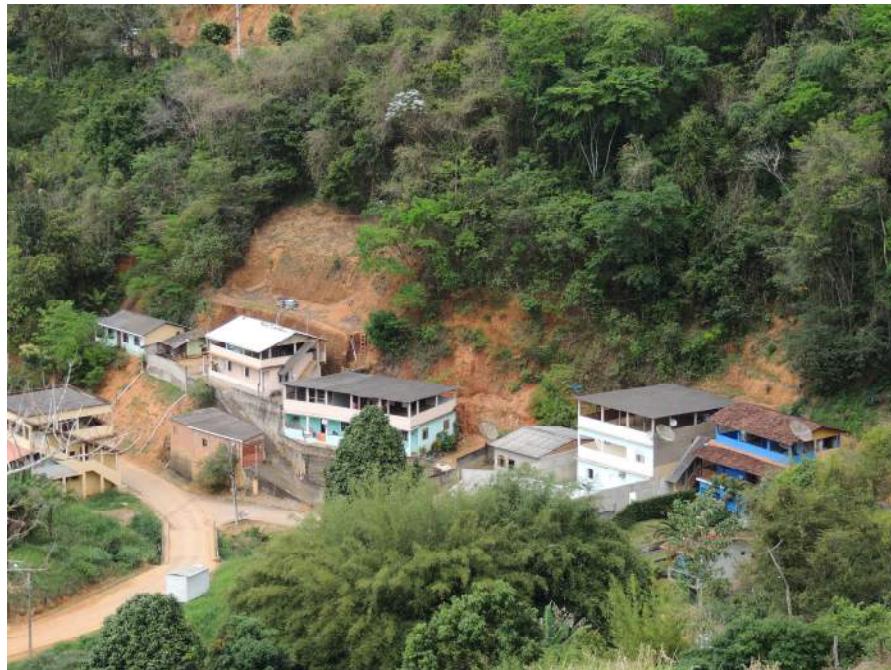
Foto 7 – Vista panorâmica de todo o setor de risco.

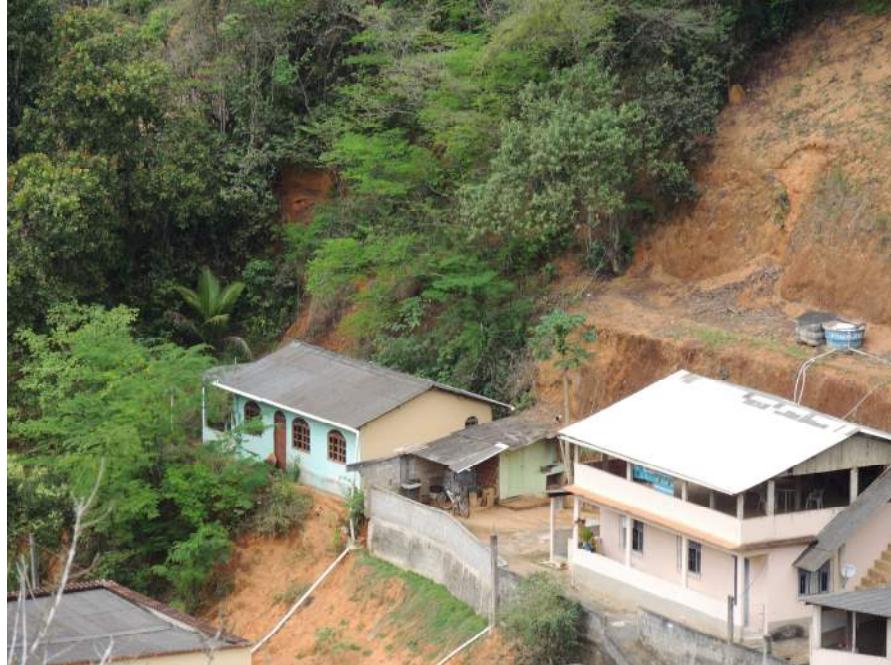
Foto 8 – Detalhe para domicílio de baixo padrão construtivo muito próximo ao talude.

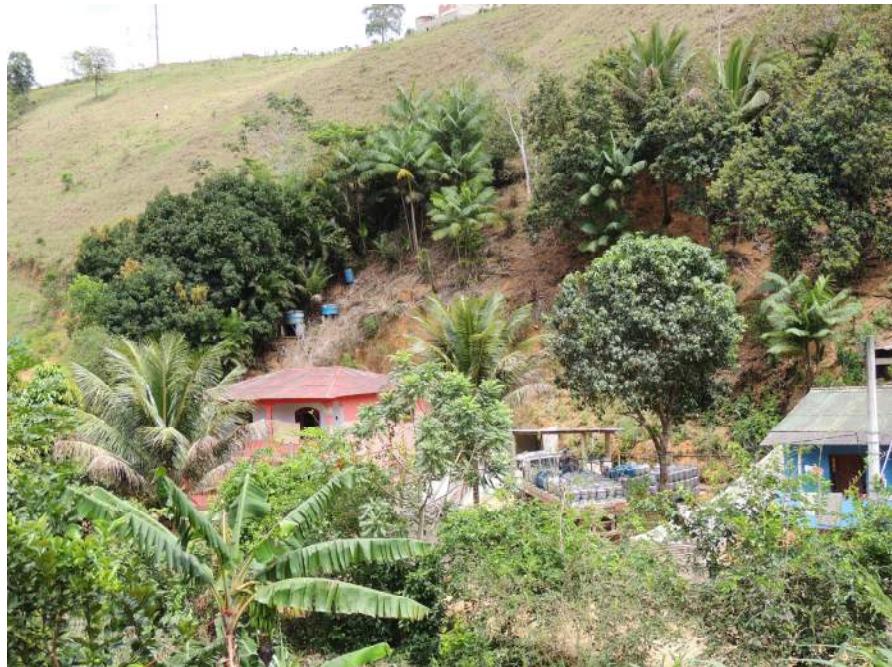
Foto 9 – Vista frontal do setor de risco.

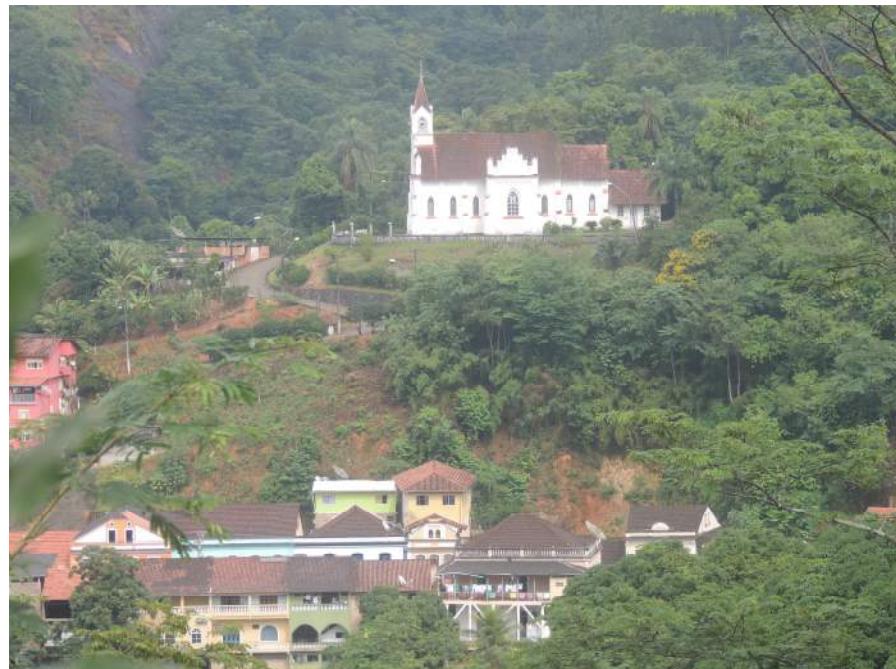
Foto 10 – Vista frontal do setor de risco a jusante da Igreja Matriz.

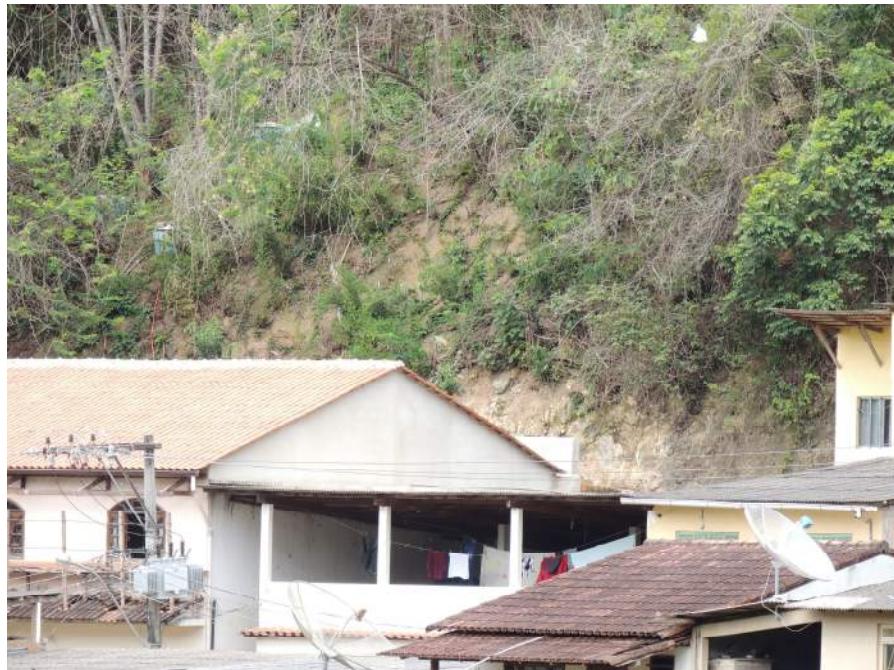
Foto 11 – Vista aproximada dos fundos de um dos domicílios. Talude vertical em solo residual sobre rocha sã.

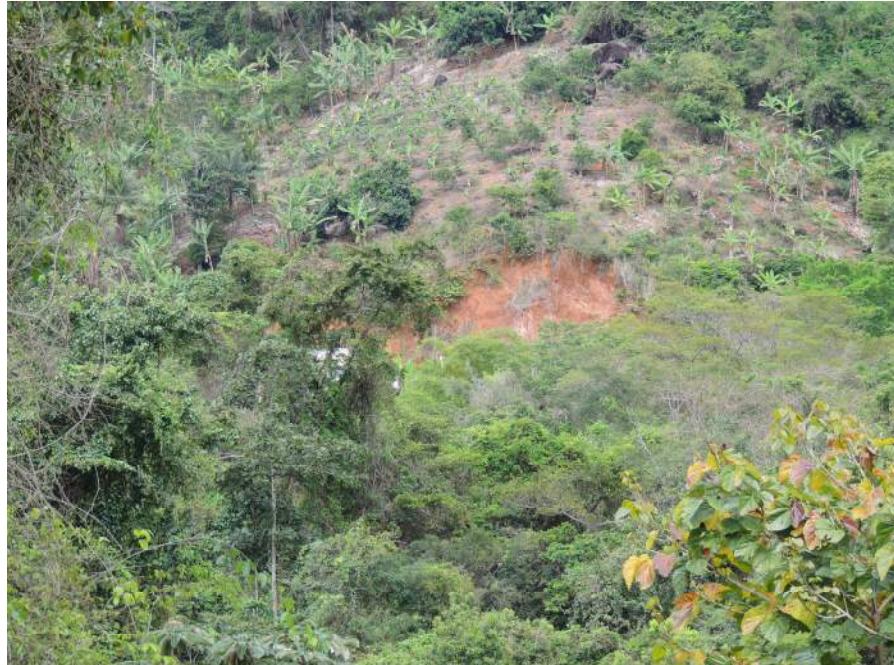
Grau de Alteração do solo/rocha: solo residual alterado e rocha sã	
Famílias de descontinuidades (estruturas): relacionadas a esfoliação da rocha matriz.	
Depósitos de Cobertura: não observados	
Agentes Potencializadores: cortes verticalizados na base da encosta com alturas superiores a 15,0m e sem estabilizações adequadas. Solo exposto,

diferença de permeabilidade entre o solo residual e o substrato rochoso.		
Indicativos de Movimentação: feições erosivas E cicatrizes de escorregamento pretéritas.		
Descrição do Processo Geodinâmico		
Tipo: Escorregamento		
Materiais Envolvidos: Solo residual		
Dimensões previstas:	> 50,0 m ³	
Descrição Complementar: existência de alguns blocos rochosos a montante sobre o solo residual.		
Grau de Risco: R3	Número de domicílios: 3	
Há necessidade de ações emergenciais? (XXX) NÃO () SIM		
Observações (incluindo descrição de fotos obtidas no local)		
Foto 12 – Ocupação fora da sede. Domicílio construído na base de uma encosta com geração de um talude vertical com altura superior a 10,0m. Notar blocos rochosos no topo da encosta.

Foto 12 – Ocupação fora da sede. Domicílio construído na base de uma encosta com geração de um talude vertical com altura superior a 10,0m. Notar blocos rochosos no topo da encosta.

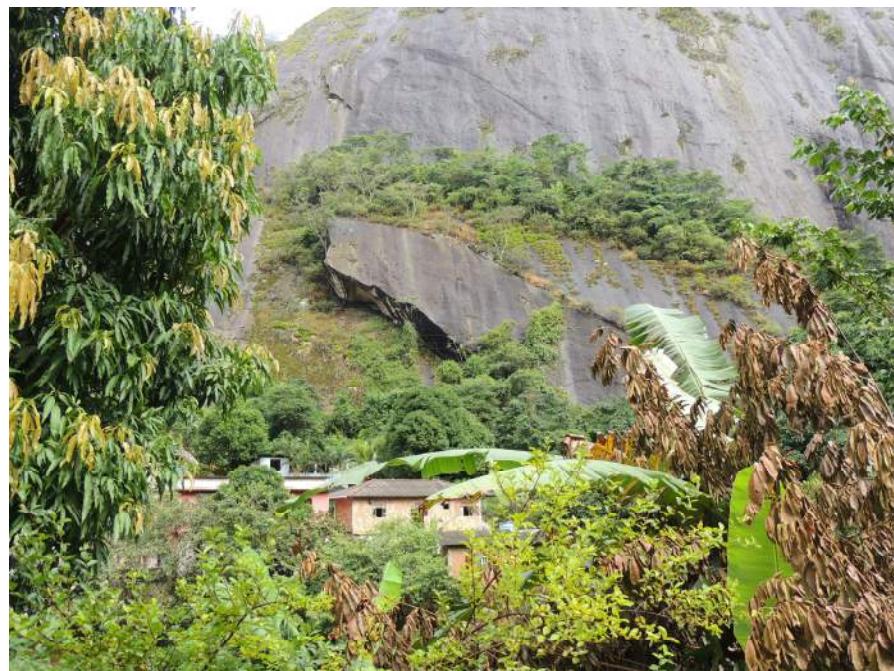
Foto 13 – Lasca rochosa sobre o maciço rochoso.

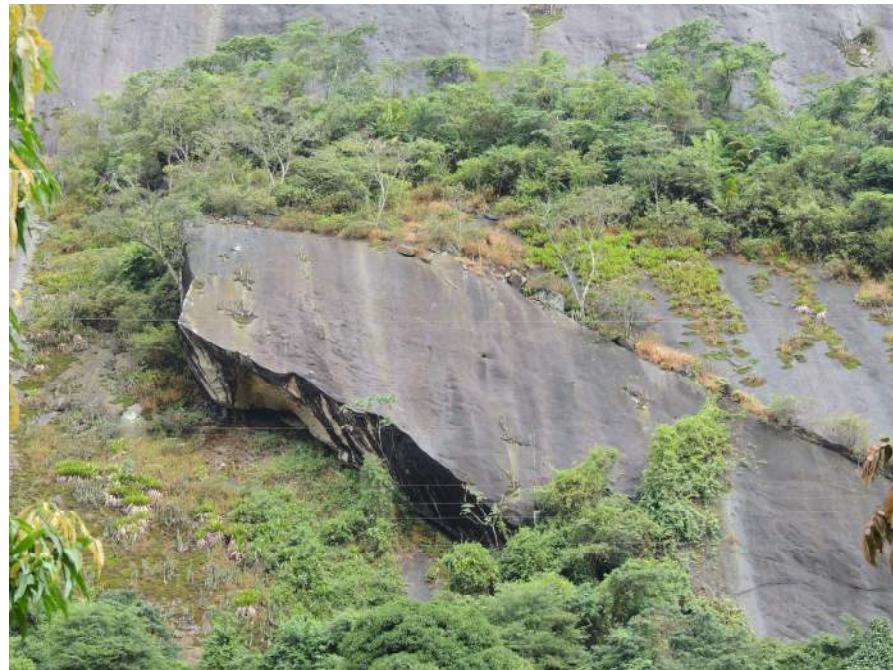
Foto 14 – Vista aproximada para visualização as famílias de descontinuidade que individualizam a lasca rochosa.

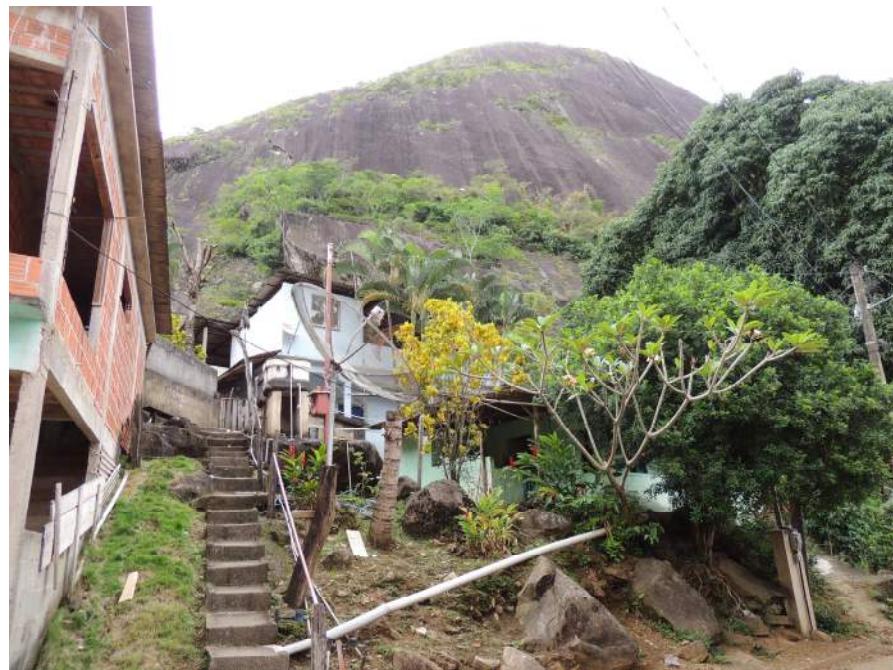
Foto 15 – Visualização a partir da base do maciço rochoso.

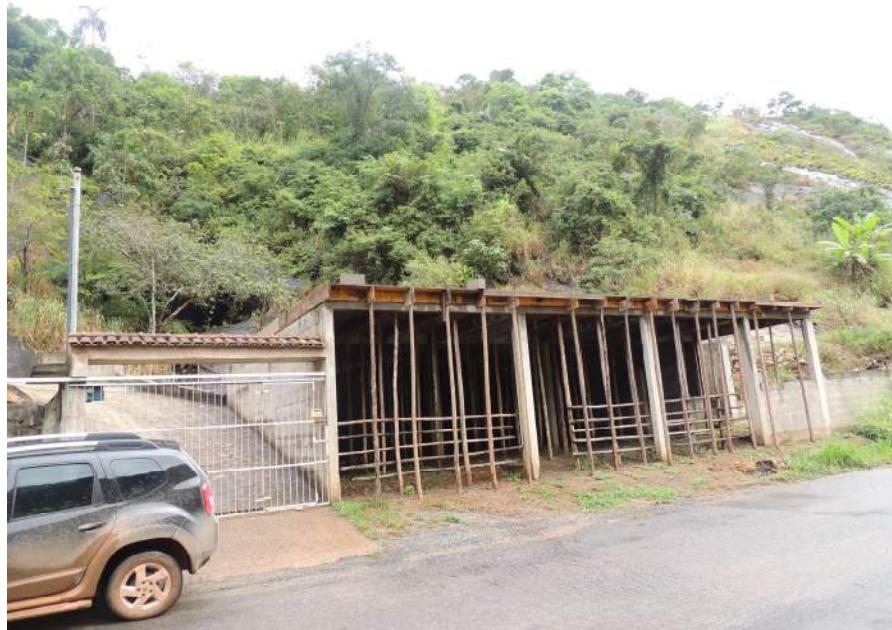
Foto 16 – Domicílios em construção em trecho instável da encosta.

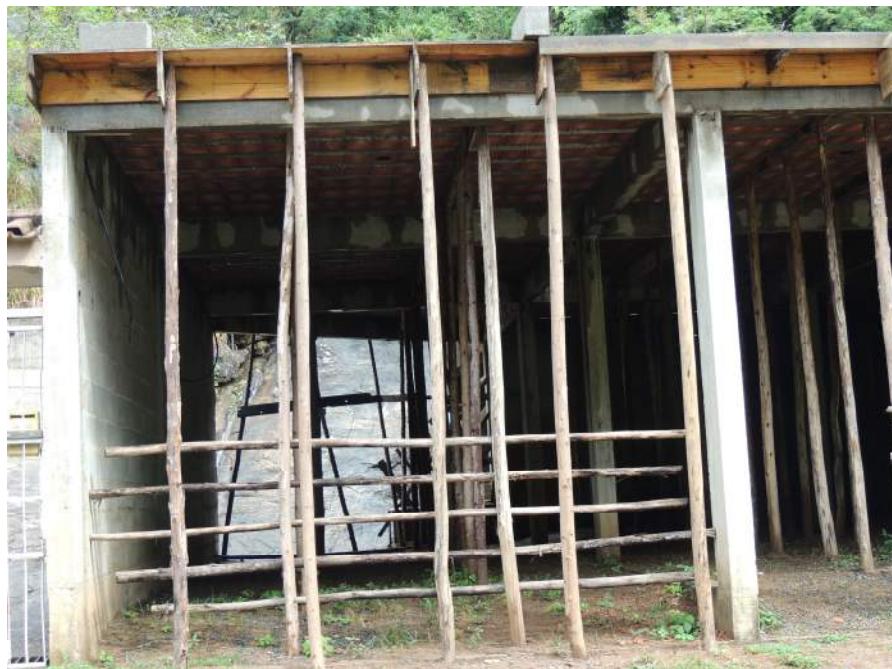
Foto 17 – Notar nos fundos da área maciço rochoso são para onde se direciona o escoamento superficial da encosta.

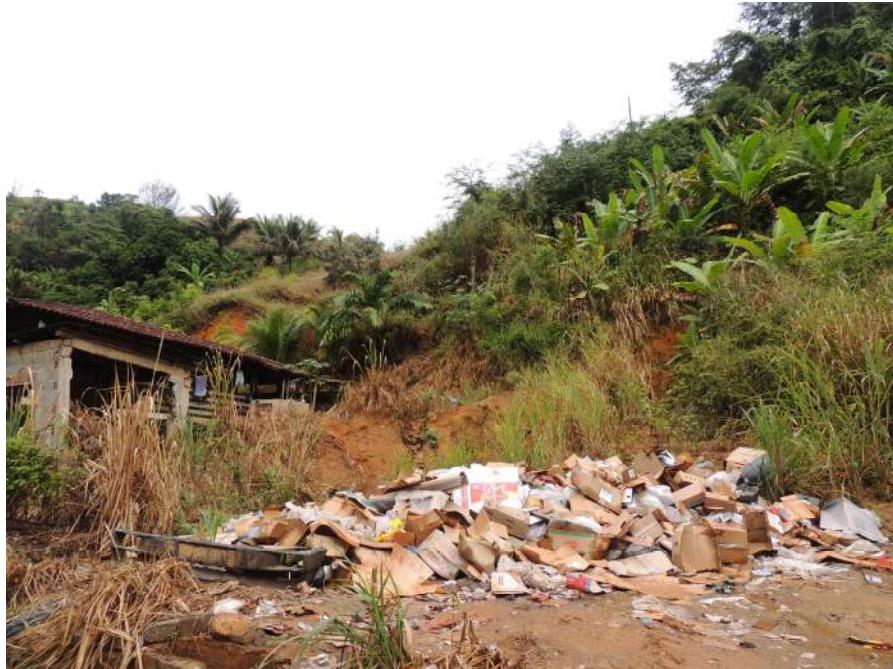
Foto 18 – Trecho instável da encosta com indícios de movimentos de massa.

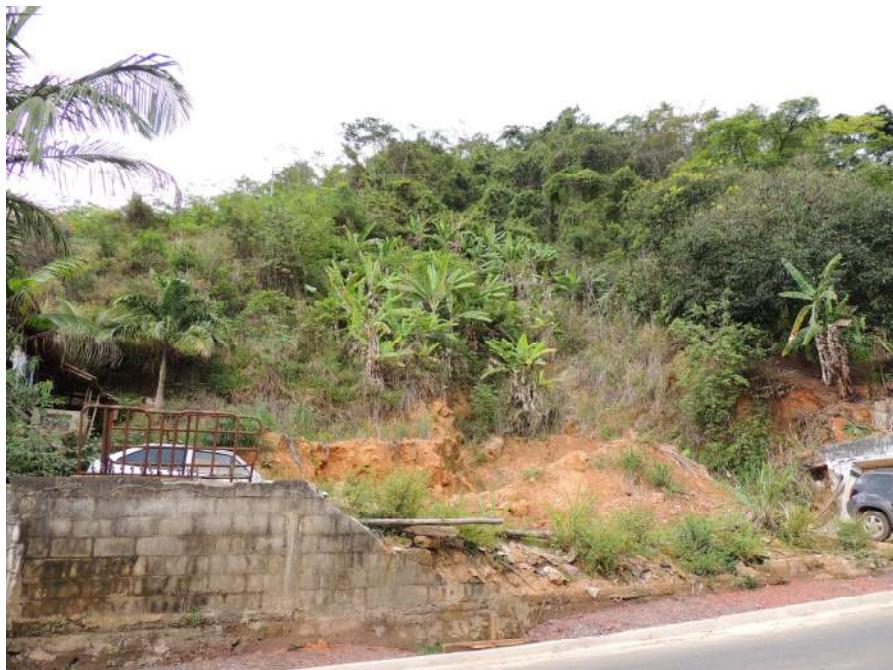
Foto 19 - Trecho instável da encosta com indícios de movimentos de massa.

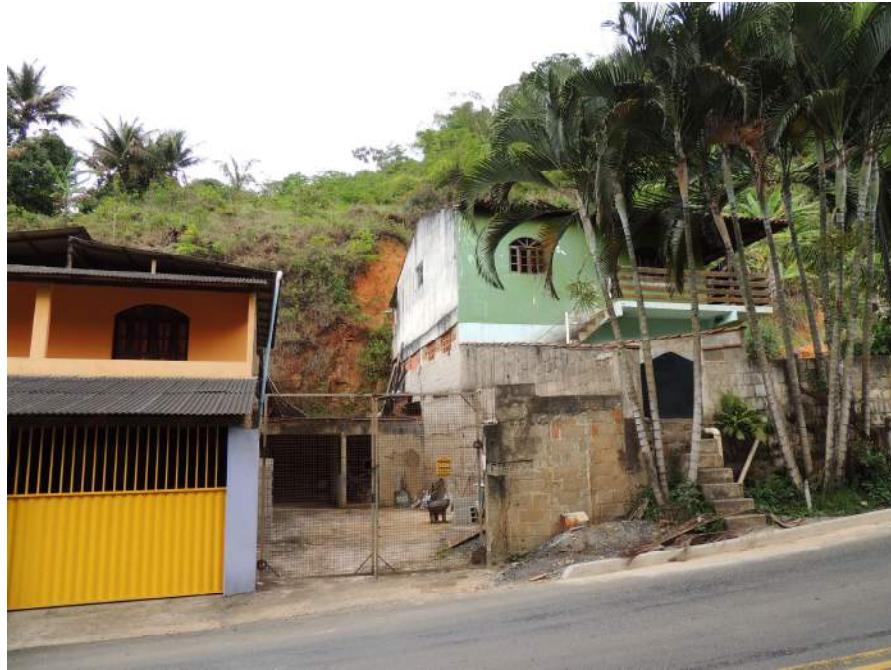
Foto 20 – Detalhe para os taludes de corte nos fundos dos domicílios.

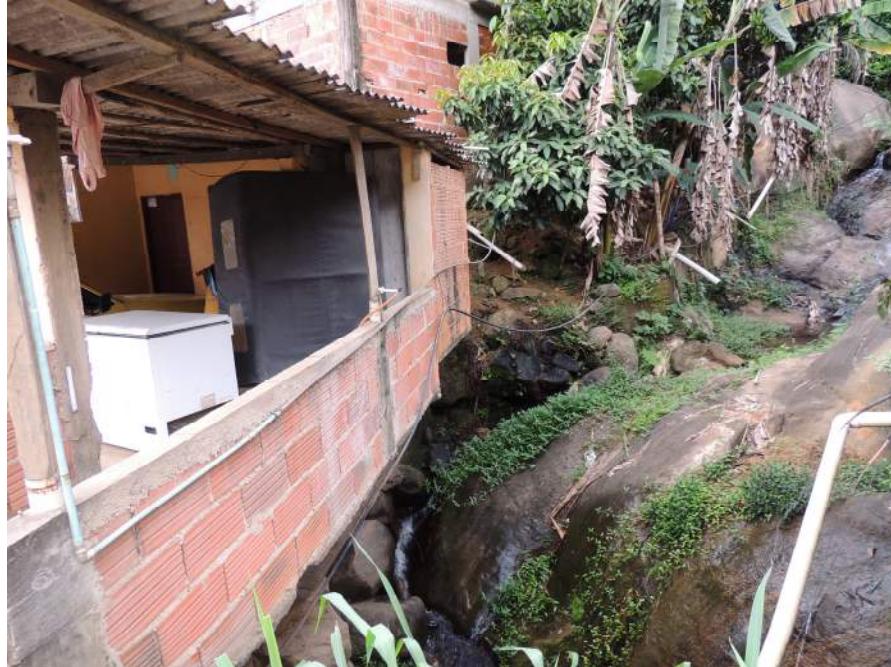
Foto 21 – Domicílios construídos sobre o maciço e linha de drenagem.

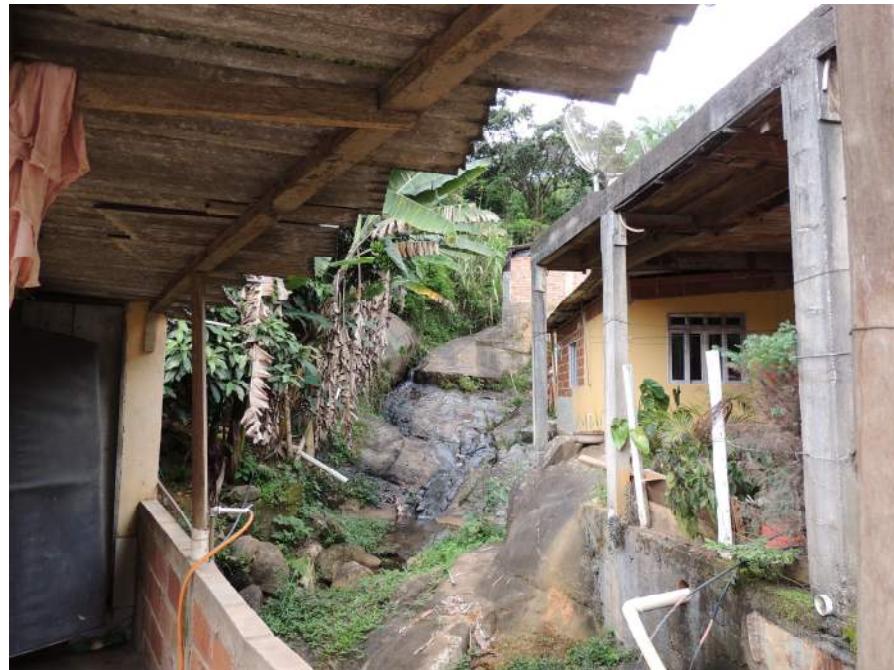
Foto 22 – Notar avanço da ocupação sobre a linha de drenagem.

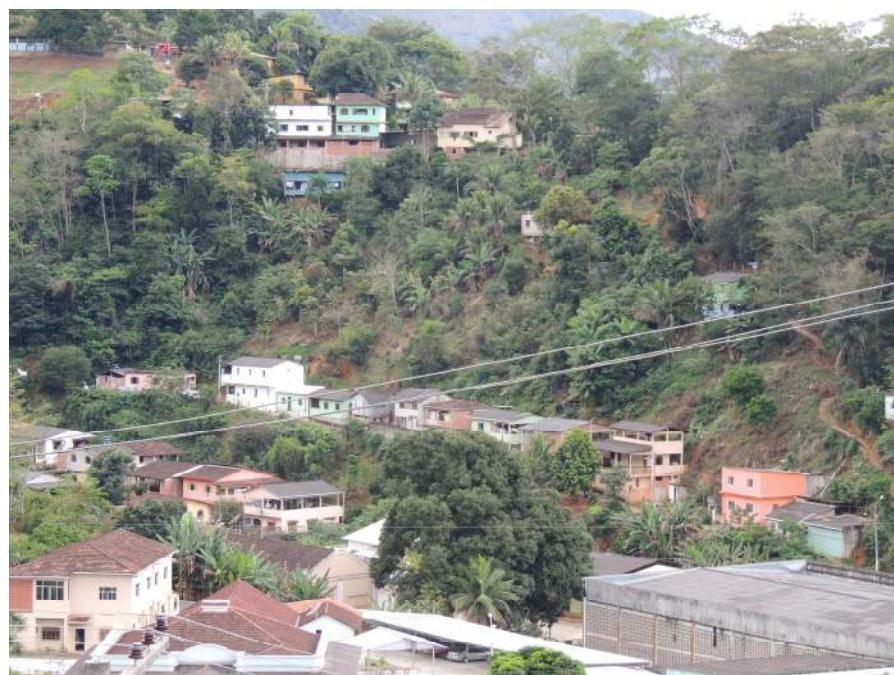
Foto 23 – Vista panorâmica do setor de risco. Ocupações na base da encosta.

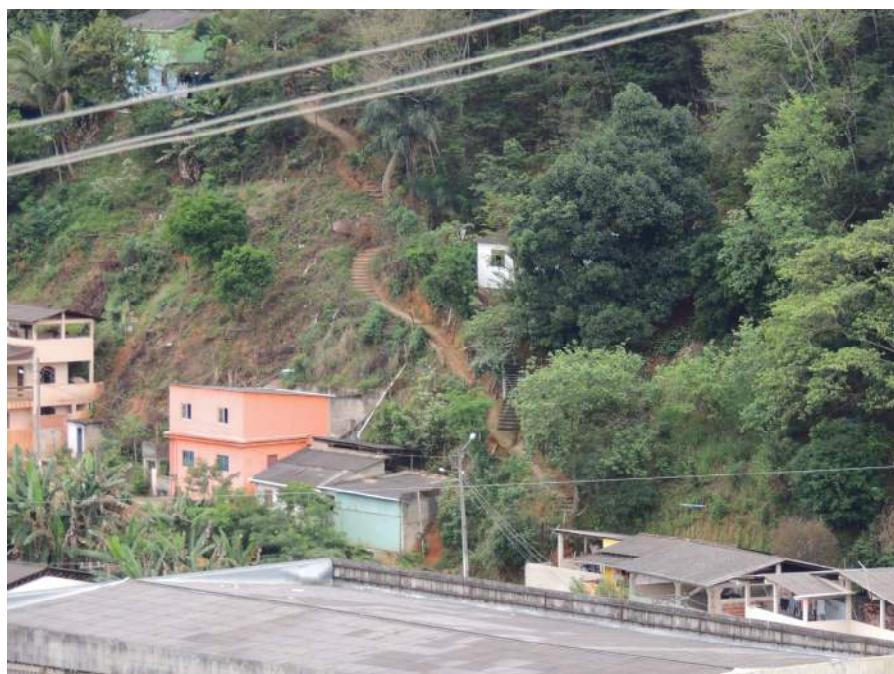
Foto 24 – Trecho com indícios de movimentação do terreno. Acesso de pedestre a meia encosta precário.

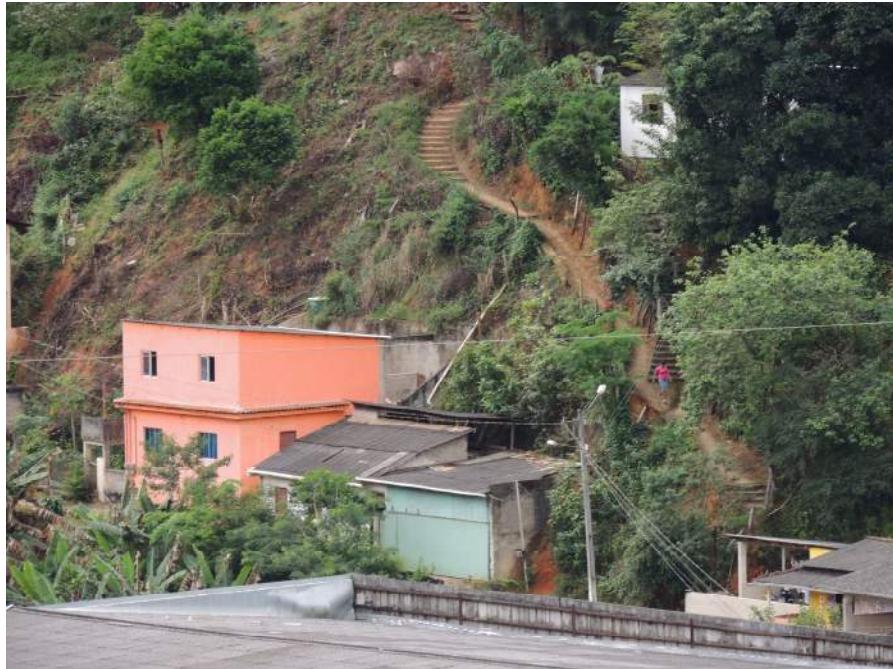
Foto 25 – Vista aproximada com detalhes para os taludes de corte nos fundos dos domicílios.

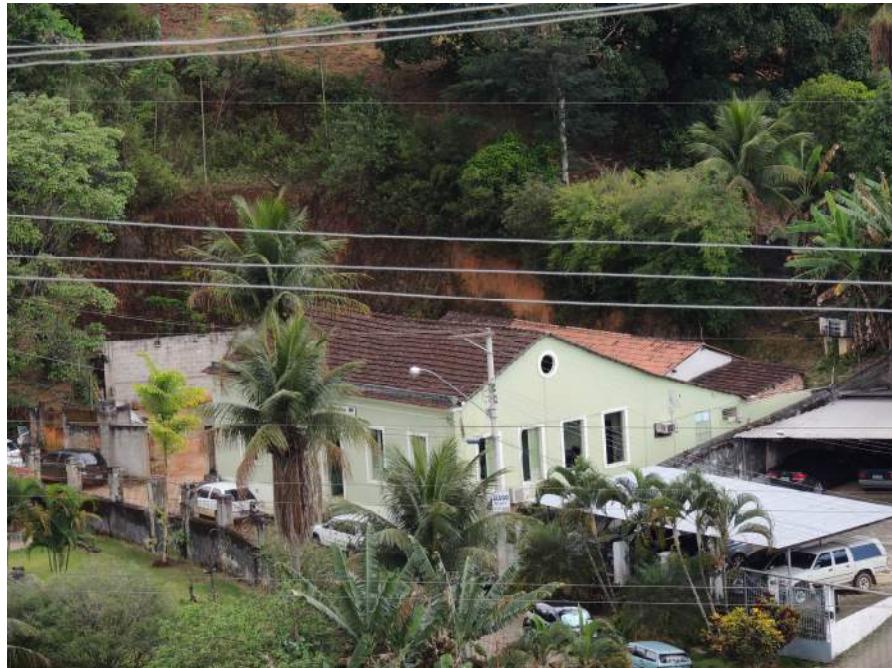
Grau de Alteração do solo/rocha: solo residual alterado	
Famílias de descontinuidades (estruturas): não observadas	
Depósitos de Cobertura: não observados	
Agentes Potencializadores: cortes verticalizados na base da encosta com alturas superiores a 50,0m e sem estabilizações adequadas.

Indicativos de Movimentação: feições erosivas generalizadas.		
Descrição do Processo Geodinâmico		
Tipo: Escorregamento.		
Materiais Envolvidos: solo residual		
Dimensões previstas:	> 10,0m ³	
Grau de Risco: R2	Número de domicílios: 1	
Há necessidade de ações emergenciais? (XXX) NÃO () SIM		
Observações (incluindo descrição de fotos obtidas no local)		
Foto 26 – Talude de corte nos fundos da edificação.

Foto 26 – Talude de corte nos fundos da edificação.

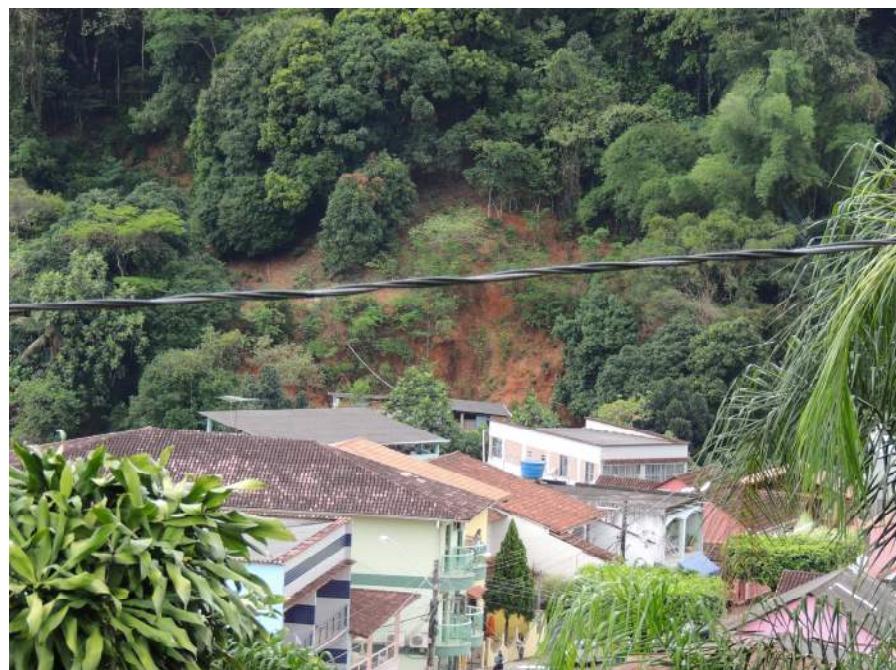
Foto 27 – Indícios de instabilidade a montante do domicílio.

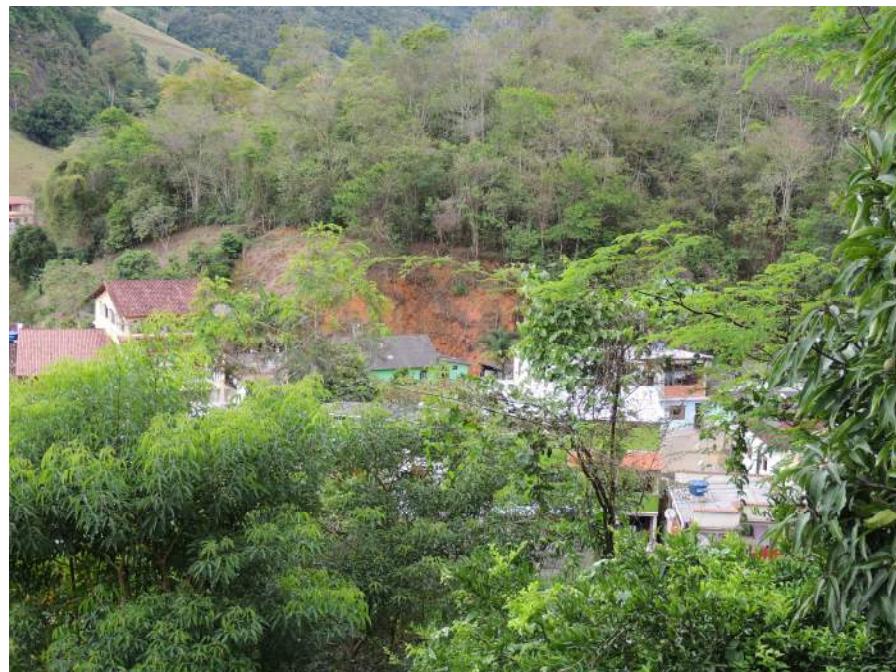
Foto 28 - Indícios de instabilidade a montante do domicílio que compõem o setor.

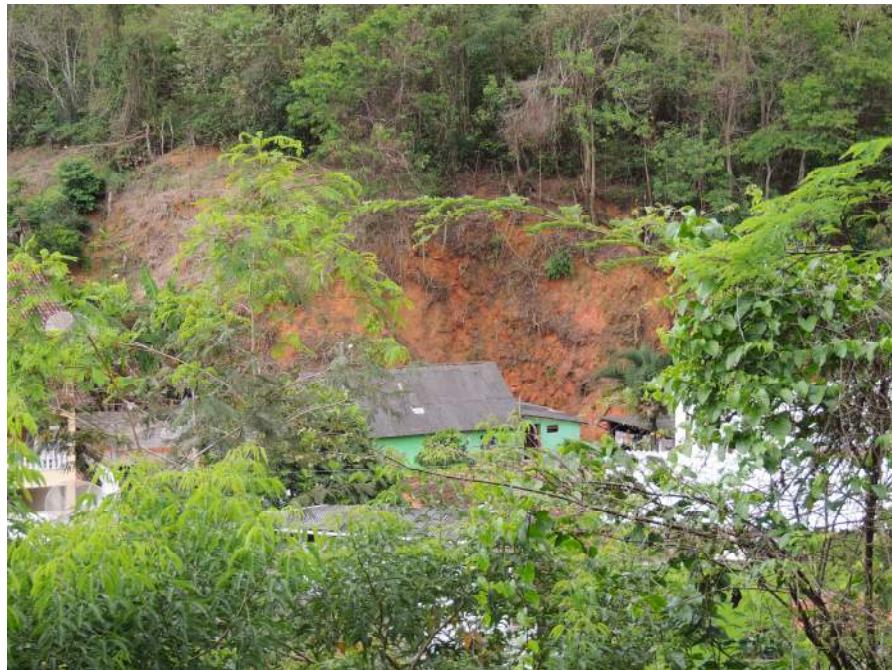
Foto 29 - Indícios de instabilidade a montante do domicílio. Talude de corte com altura superior a 7,0m.

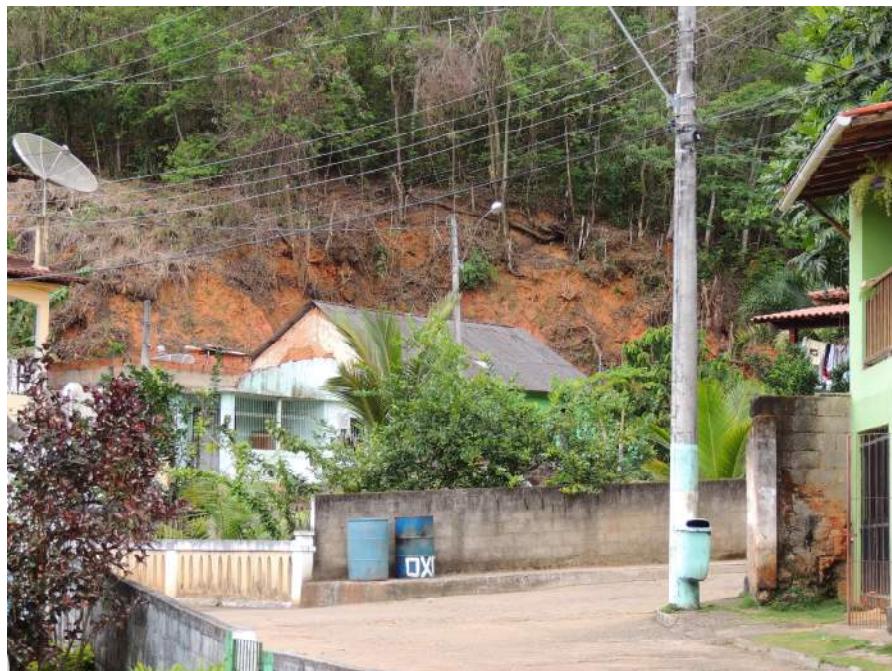
Foto 30 – Vista a partir da base do setor de risco.

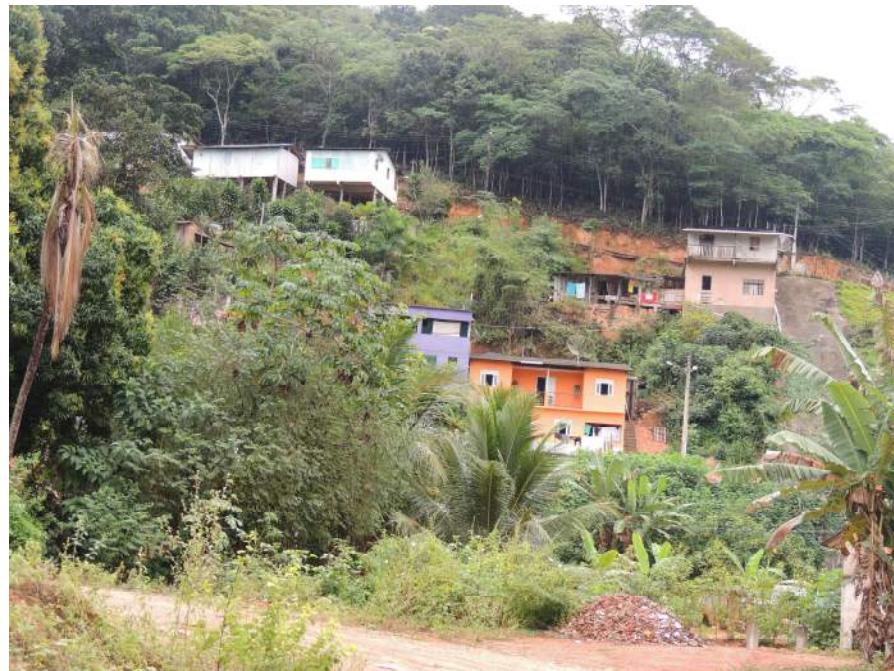
Foto 31 – Vista frontal do setor de risco. Indícios de instabilidade ao longo da encosta.

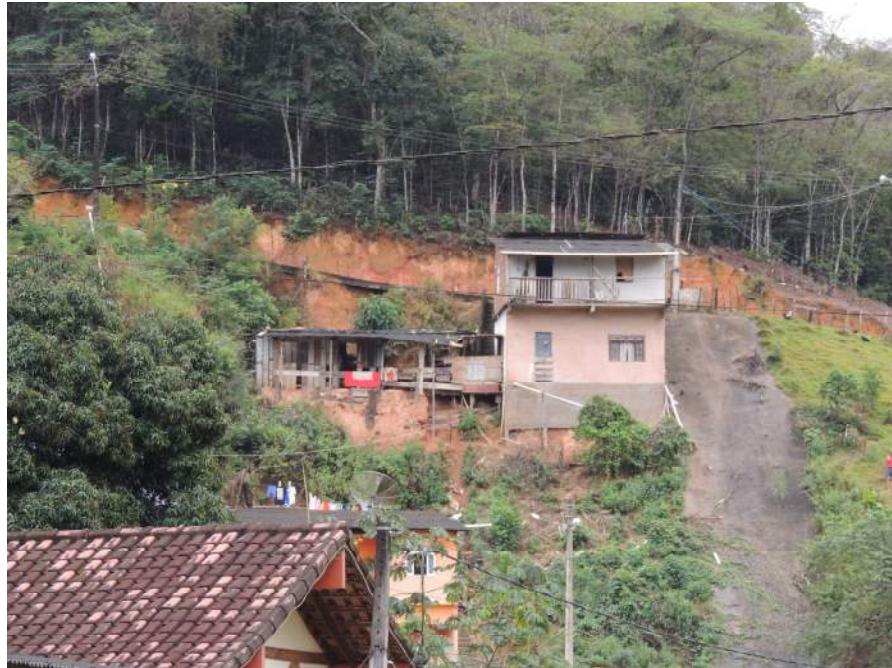
Foto 32 – Vista aproximada do setor com detalhe para estabilização parcial da encosta.

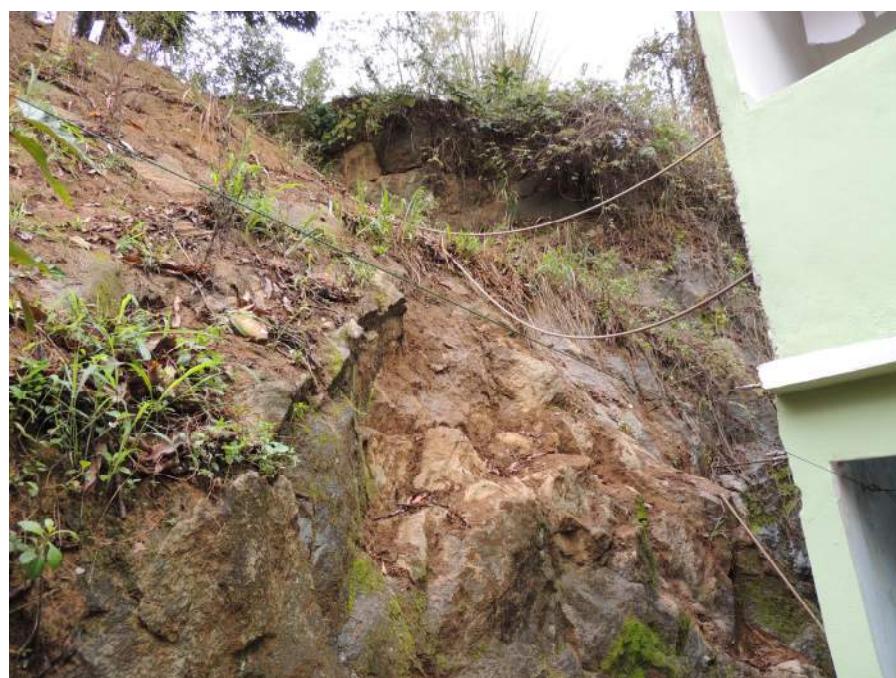
Foto 33 – Maciço rochoso fraturado com rolamento de blocos e lascas rochosas.

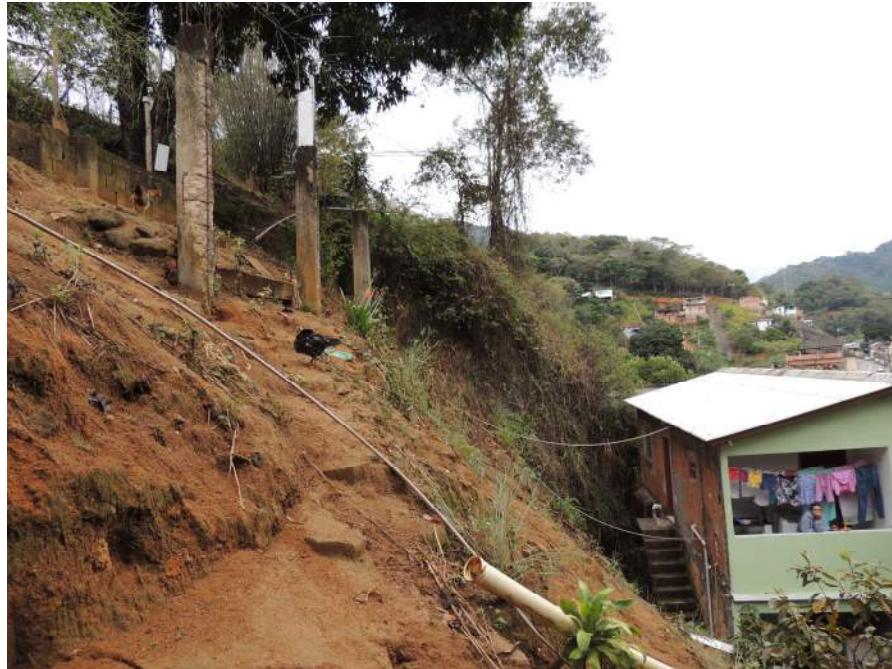
Foto 34 – Detalhe para a distância do domicílio em relação ao maciço rochoso.

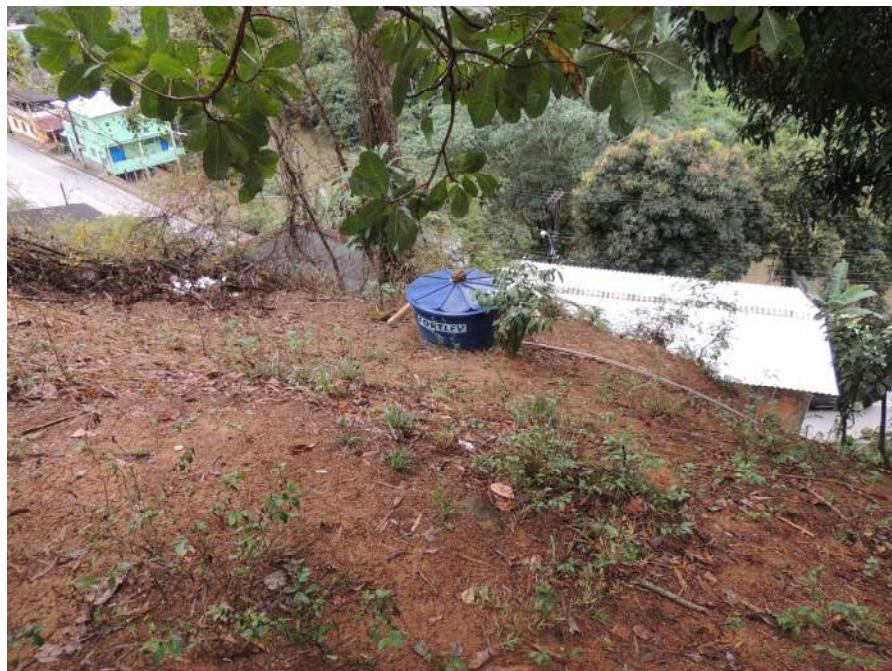
Foto 35 – Vista de montante para jusante do setor de risco.

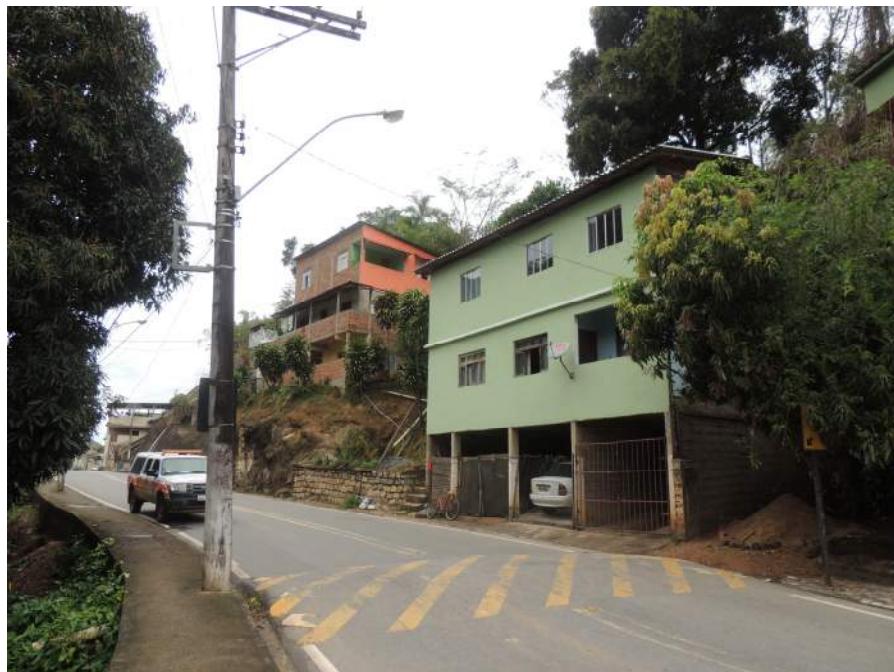
Foto 36 – Vista frontal do setor de risco. Domicílio de médio padrão construtivo.

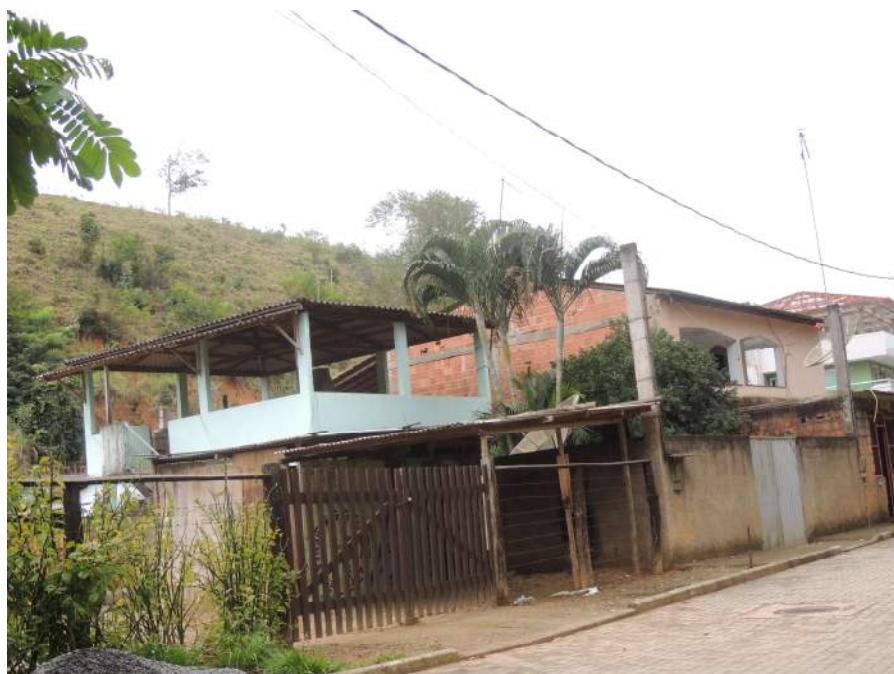
Foto 37 – Vista parcial do setor de risco. Domicílios construídos ao longo de toda a base da encosta.
