PLANO DIRETOR DE ÁGUAS PLUVIAIS/FLUVIAIS (PDAP), PLANO MUNICIPAL DE REDUÇÃO DE RISCO GEOLÓGICO (PMRR) E PROJETOS DE ENGENHARIA PARA 17 MUNICÍPIOS

3^a ETAPA: ELABORAÇÃO DO PLANO MUNICIPAL DE REDUÇÃO DE RISCO

ITEM 3.1 – MAPEAMENTO DO RISCO E DOS DOMICÍLIOS EM SITUAÇÃO DE RISCO DE DESLIZAMENTO DE ENCOSTAS MUNICÍPIO DE SANTA LEOPOLDINA

DEZEMBRO DE 2013

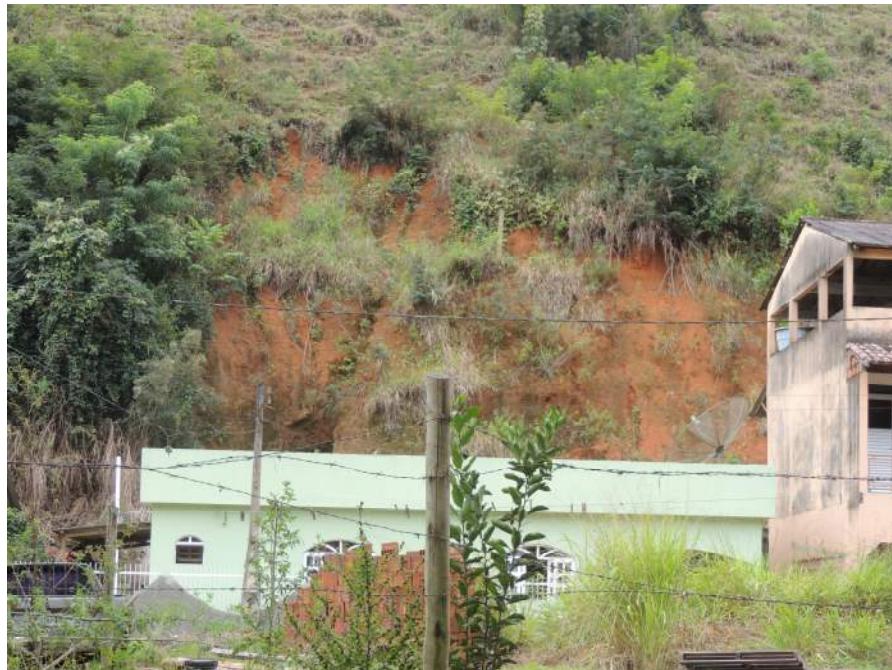
Foto 38 - Indícios de instabilidade a montante dos domicílios.

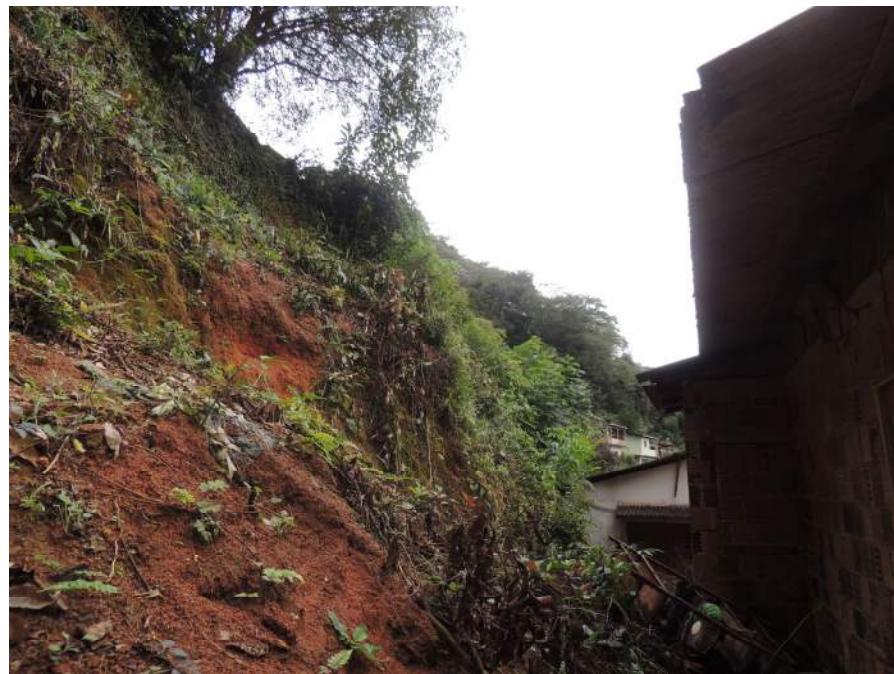
Foto 39 Indícios de instabilidade a montante do domicílio com histórico de movimentos de massa.
