**ESTUDO DE CONCEPÇÃO**  
**PROJETO DE CONTENÇÃO DA LINHA COSTEIRA**

Contrato DJ 023-2021

PROJETO DE CONTENÇÃO DE LINHA COSTEIRA DE PIÚMA-ES

Volume 1

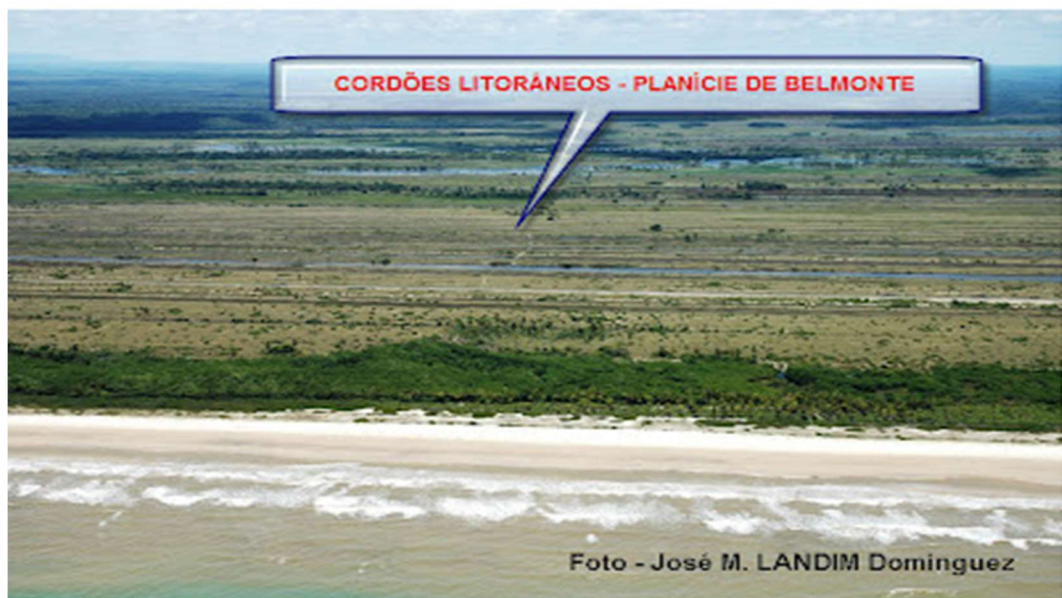
Figura 5 Exemplo de Cordão Litorâneo

A costa de Piúma é caracterizada por cordões litorâneos largos e praia refletiva e está sujeita a retrogradação. Intensificada durante a passagem de frentes frias.

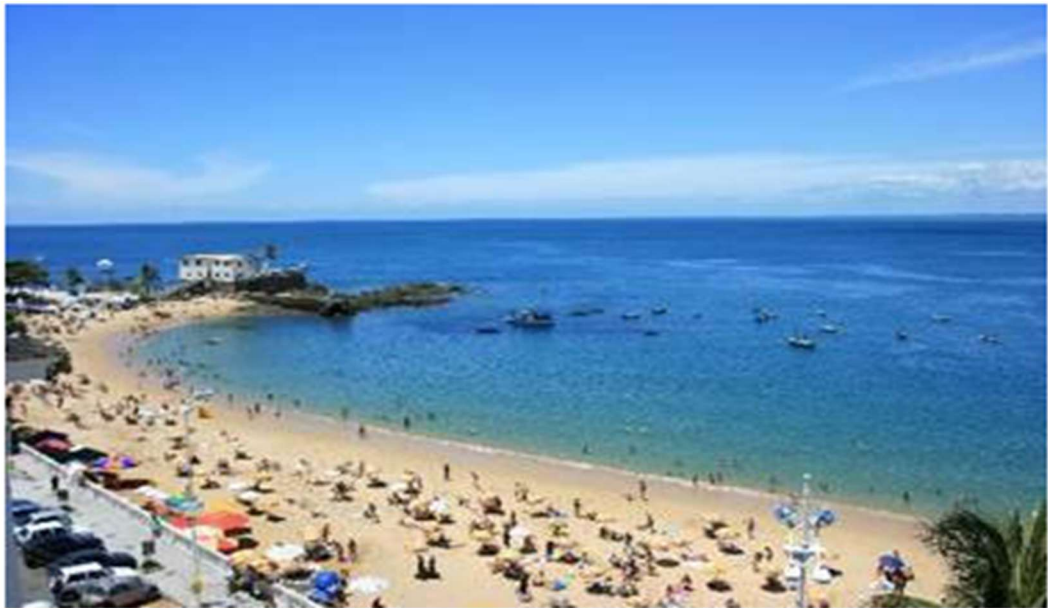
Figura 6 Exemplo de Praia Refletiva

As praias refletivas têm como principal característica são caracterizadas por se estabelecerem em regiões protegidas, com grande declividade, tamanho dos grãos maior, incidência de ondas sobre a face da praia, menor diversidade, são praias mais sensíveis à poluição pela baixa capacidade de dispersão de contaminantes e são ambientes que dependem do aporte de nutrientes externos para a sua manutenção. (Zona costeira, acesso em 08/12/2021)

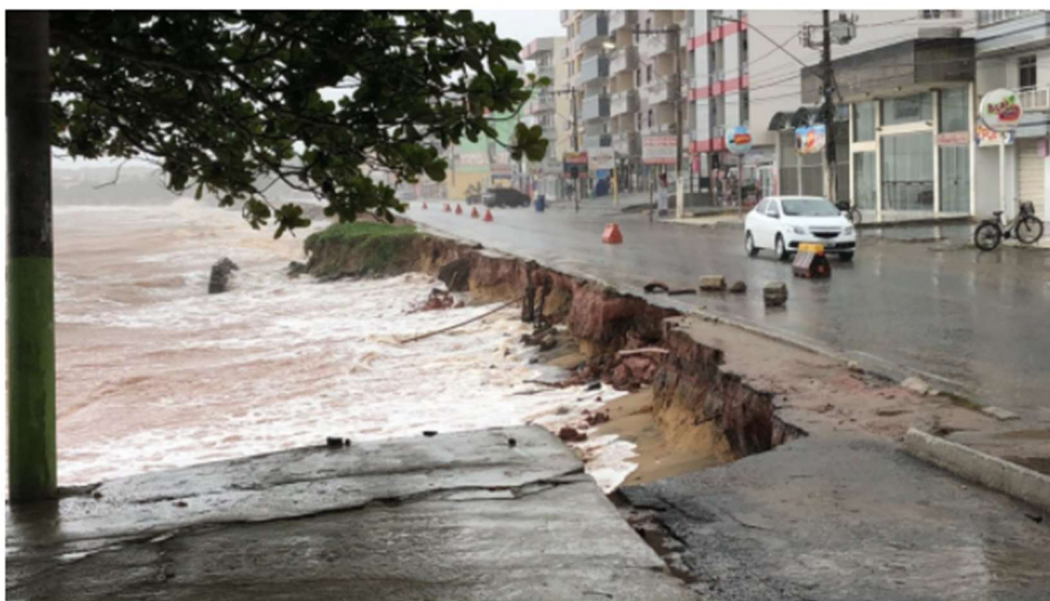
Figura 9 - Avanço do mar na orla de Piúma

A partir dos dados levantados anteriormente, vê-se que há um avanço natural do mar em relação a costa de Piúma que é intensificado pela ação das frentes frias, superando as alturas médias indicadas por Albino (1999), acarretando na ascensão do mar para as vias urbanas.

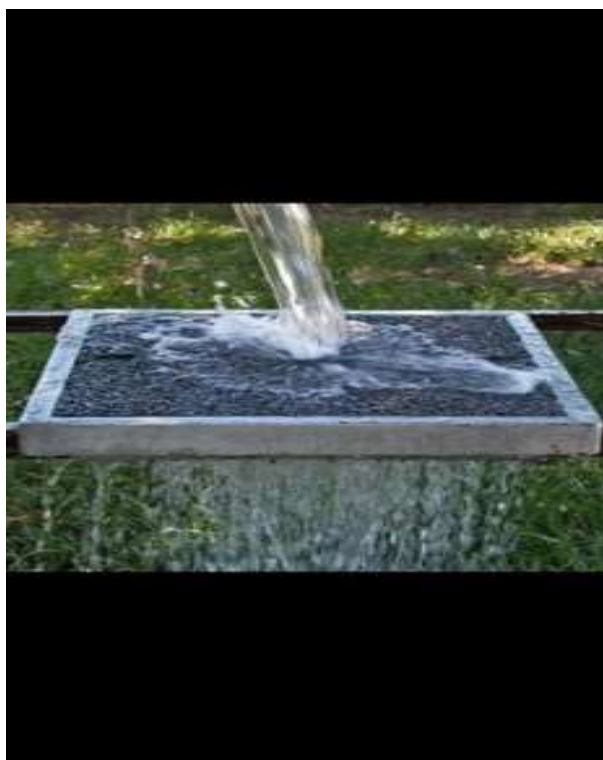
Figura 22 Piso fulget drenante

A estrutura de contenção será feita similar a de um muro de gabião, construído com pedras de mão e pedras graduadas e revestido de piso fulget drenante que agregará em aspectos estéticos e favorece a drenagem e circulação da água na contenção. Além disso, este piso possibilita a passagem de pedestres sob a estrutura, agregando a ela critérios urbanísticos.

A aplicação do piso fulget permitirá o tráfego de pessoas sob a estrutura além de contribuir esteticamente com o urbanismo da orla.

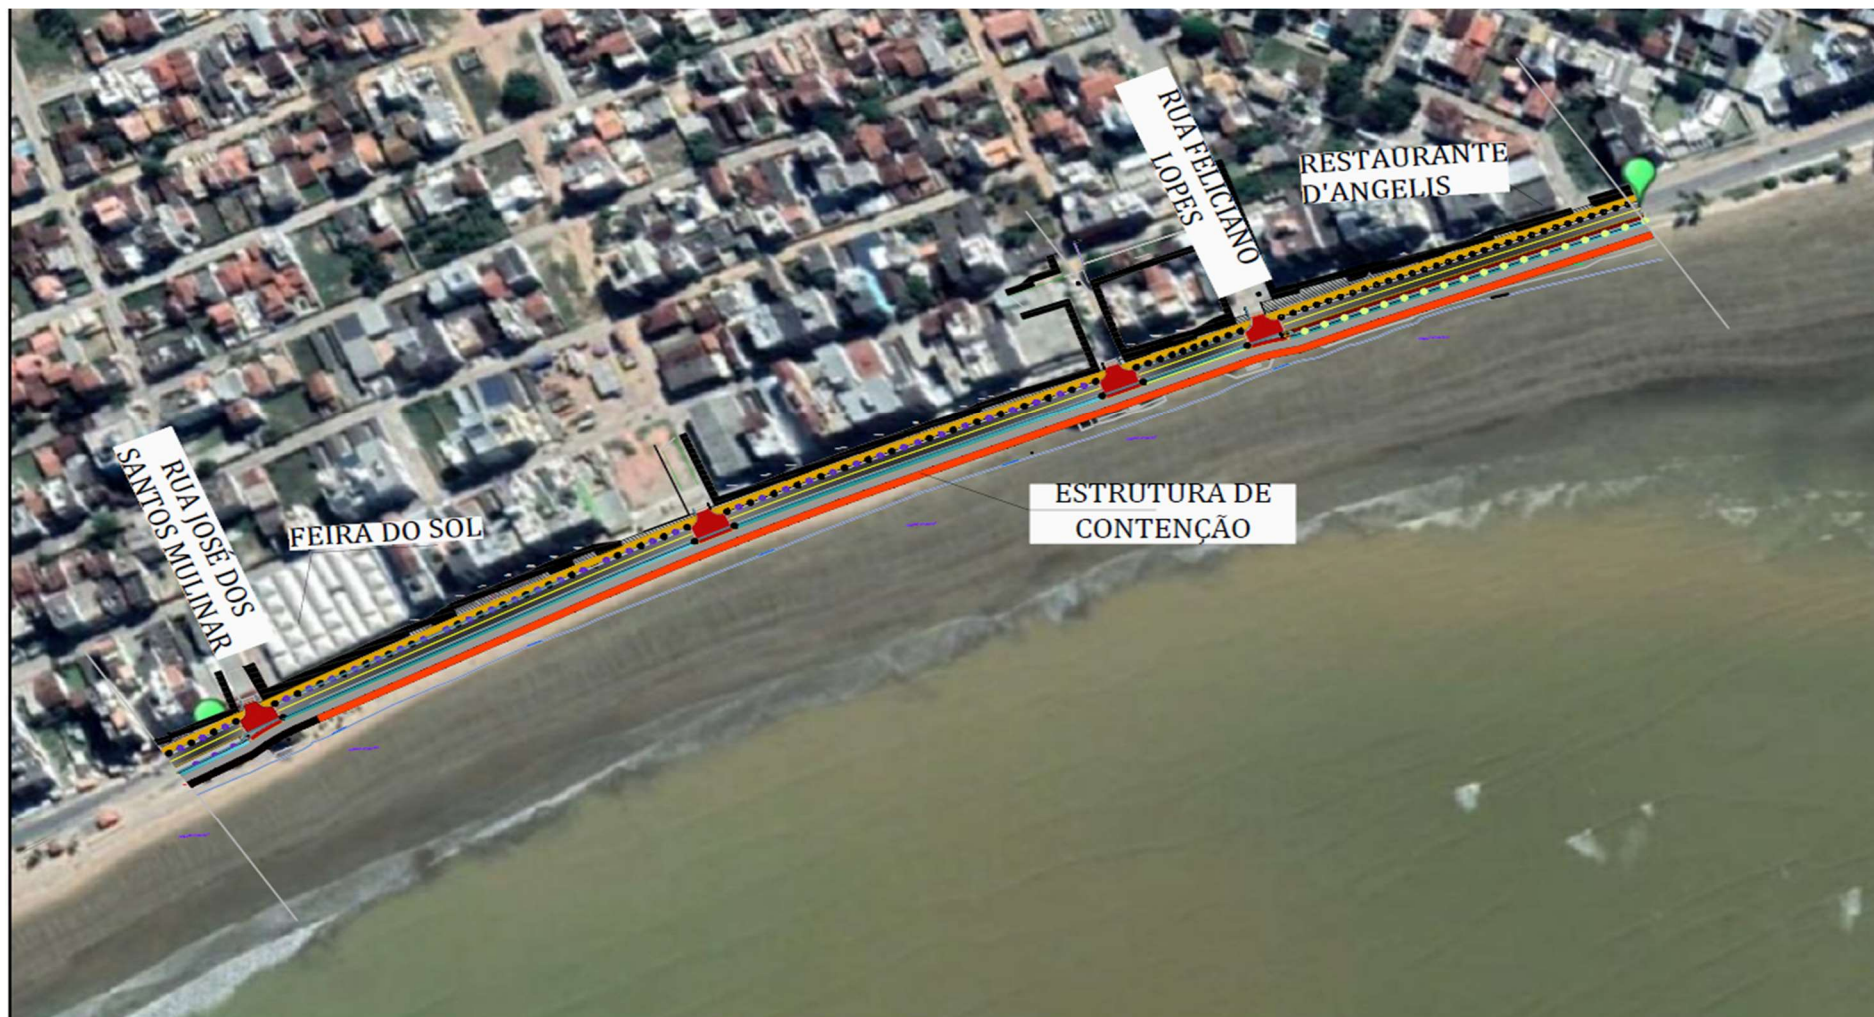
Figura 23 Planta Chave Proposta de Intervenção

A estrutura de contenção será executada no entorno da orla, de forma a evitar grande ocupação da área recreativa da praia. Os degraus serão moldados de forma a ficarem assentados pela areia da praia.
