**PLANO DIRETOR DE ÁGUAS PLUVIAIS/FLUVIAIS (PDAP), PLANO  
MUNICIPAL DE REDUÇÃO DE RISCO GEOLÓGICO (PMRR) E  
PROJETOS DE ENGENHARIA PARA 17 MUNICÍPIOS**

**3ª ETAPA: ELABORAÇÃO DO PLANO MUNICIPAL DE  
REDUÇÃO DE RISCO**

**ITEM 3.1 – MAPEAMENTO DO RISCO E DOS DOMICÍLIOS EM  
SITUAÇÃO DE RISCO DE DESLIZAMENTO DE ENCOSTAS  
MUNICÍPIO DE ALEGRE**

DEZEMBRO DE 2013

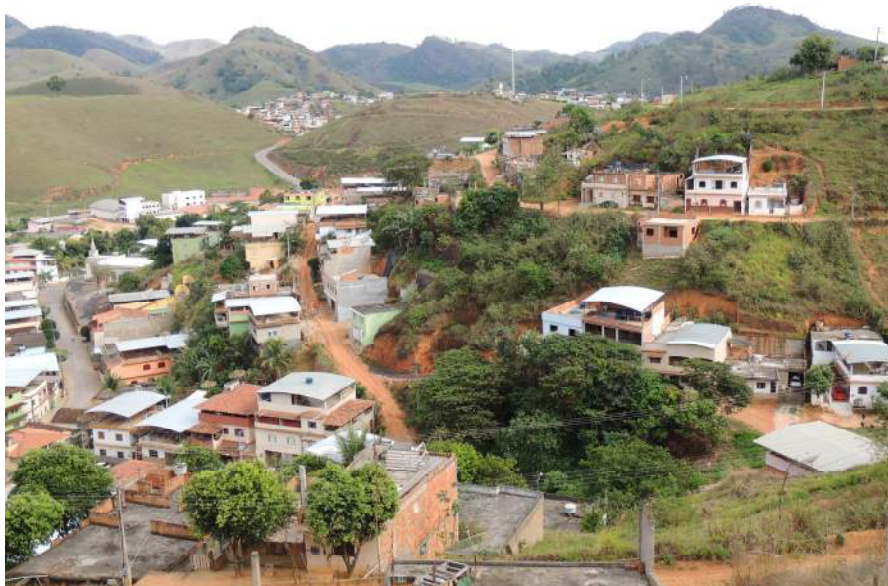
Foto 18 – Vista parcial do setor de risco que se trata de um bairro com infraestrutura deficitária e com processos de ocupação em andamento. Cortes verticalizados não estabilizados e sistema de drenagem inexistente.

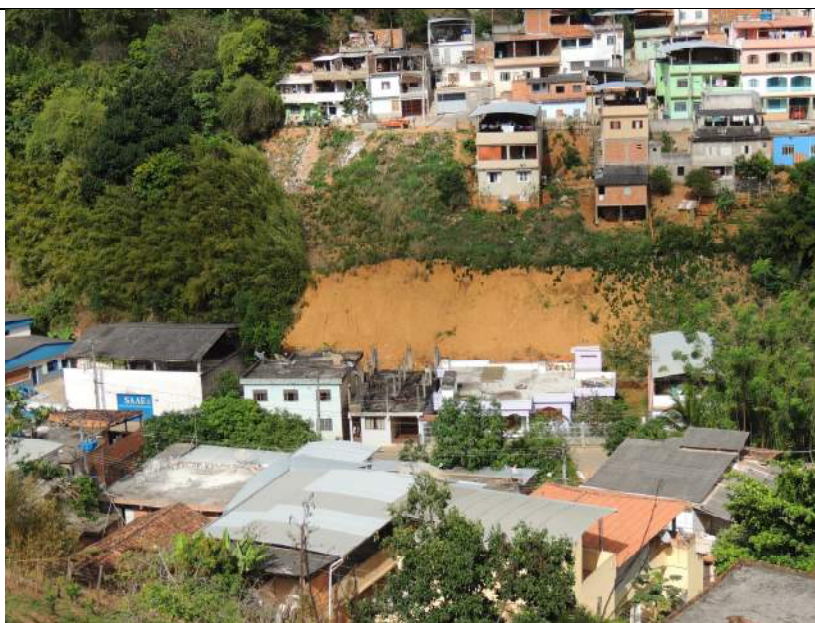
Foto 30 – Vista frontal do setor de risco. Encosta com amplitude superior a 25,0m e sem cobertura vegetal.

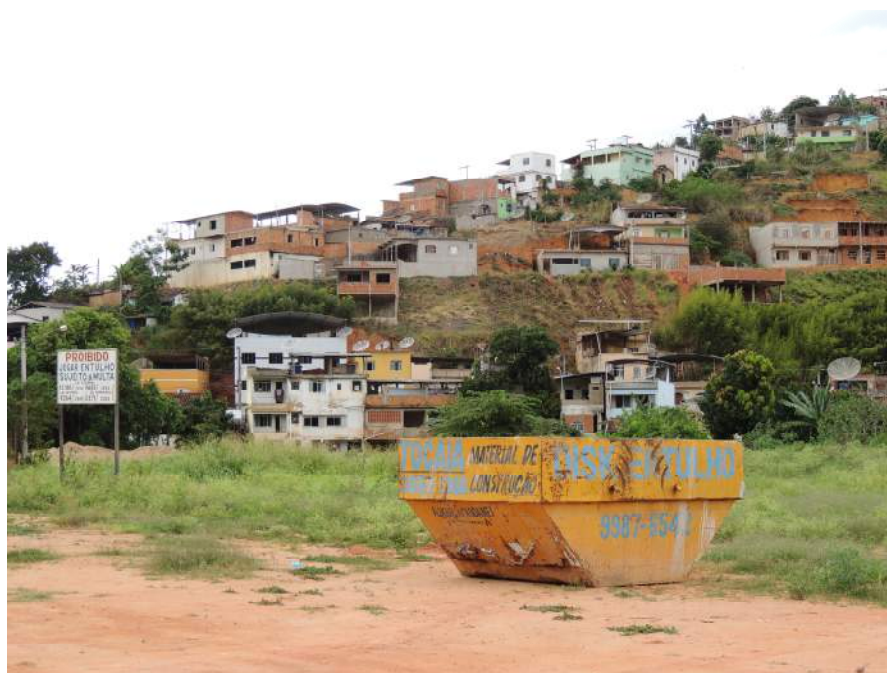
Foto 33 – Vista frontal do setor de risco que se refere à base do setor na rua Misael de Paiva.

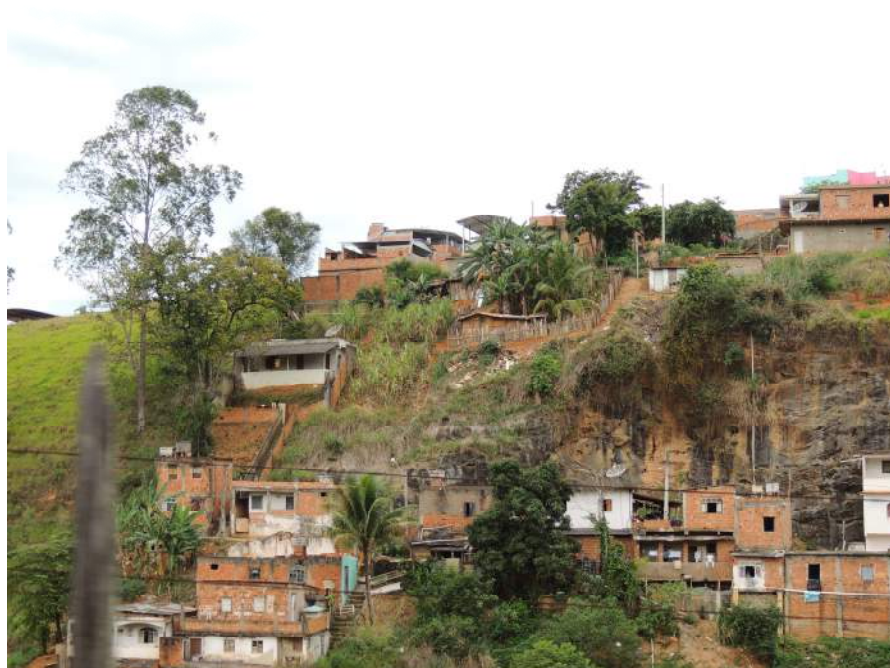
Foto 66 – Vista complementar do setor de risco.

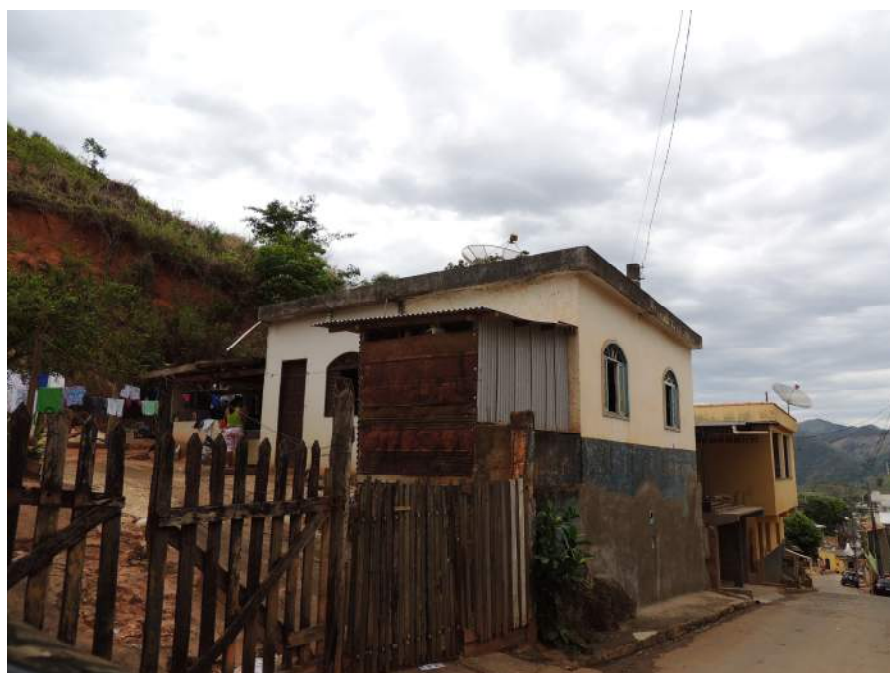
Foto 69 – Vista de outros domicílios com as mesmas tipologias de ocupação.
