**PLANO DIRETOR DE ÁGUAS PLUVIAIS/FLUVIAIS (PDAP), PLANO
MUNICIPAL DE REDUÇÃO DE RISCO GEOLÓGICO (PMRR) E
PROJETOS DE ENGENHARIA PARA 17 MUNICÍPIOS**

**3ª ETAPA: ELABORAÇÃO DO PLANO MUNICIPAL DE
REDUÇÃO DE RISCO**

**ITEM 3.1 – MAPEAMENTO DO RISCO E DOS DOMICÍLIOS EM
SITUAÇÃO DE RISCO DE DESLIZAMENTO DE ENCOSTAS
MUNICÍPIO DE AFONSO CLÁUDIO**

FEVEREIRO DE 2014

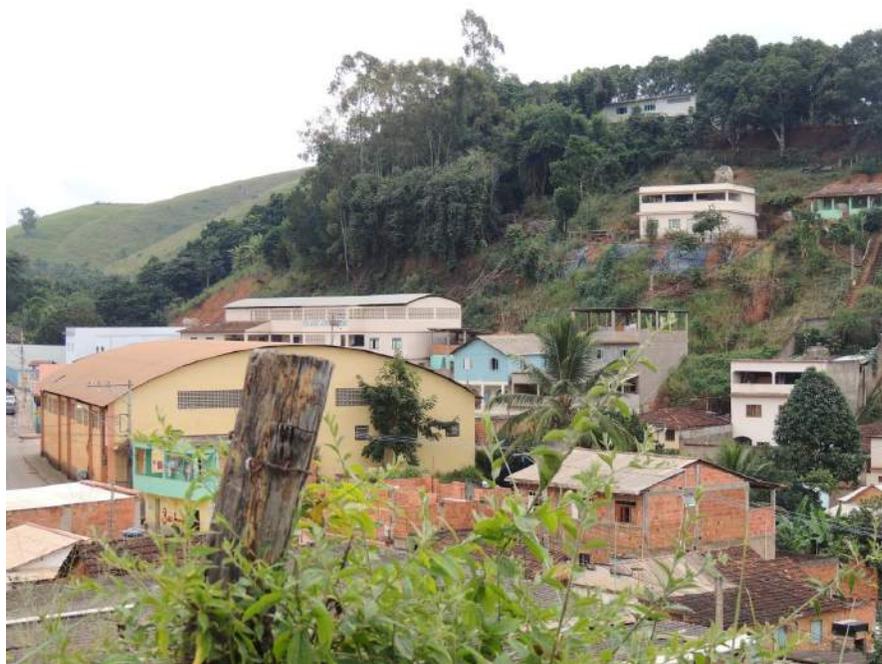
Foto 1 - Vista parcial do setor de risco com detalhe para tentativa do morador de proteção da encosta com a utilização de lonas plásticas.

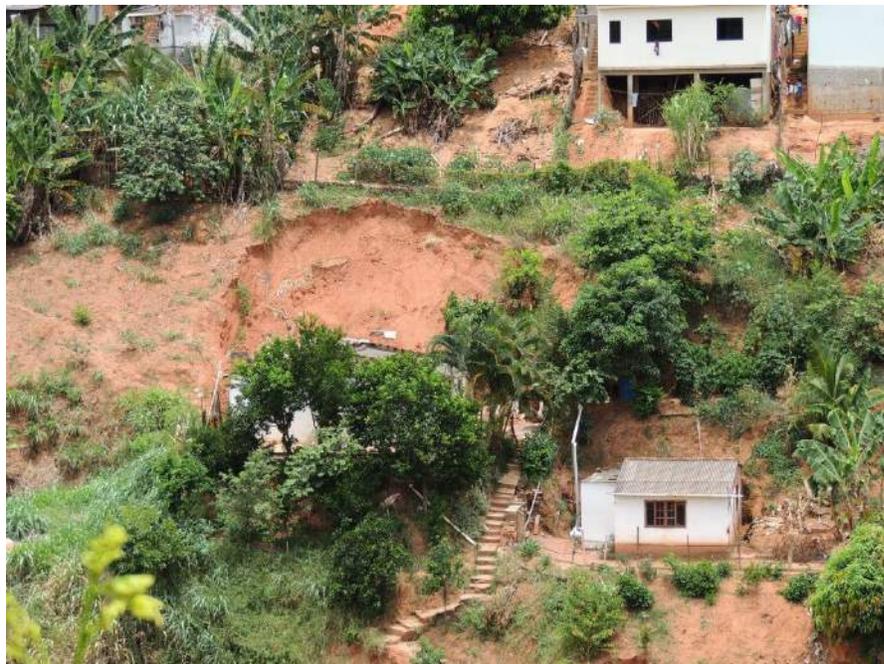
Foto 9 - Detalhe para cicatriz de movimento de massa pretéritos com atingimento da base.

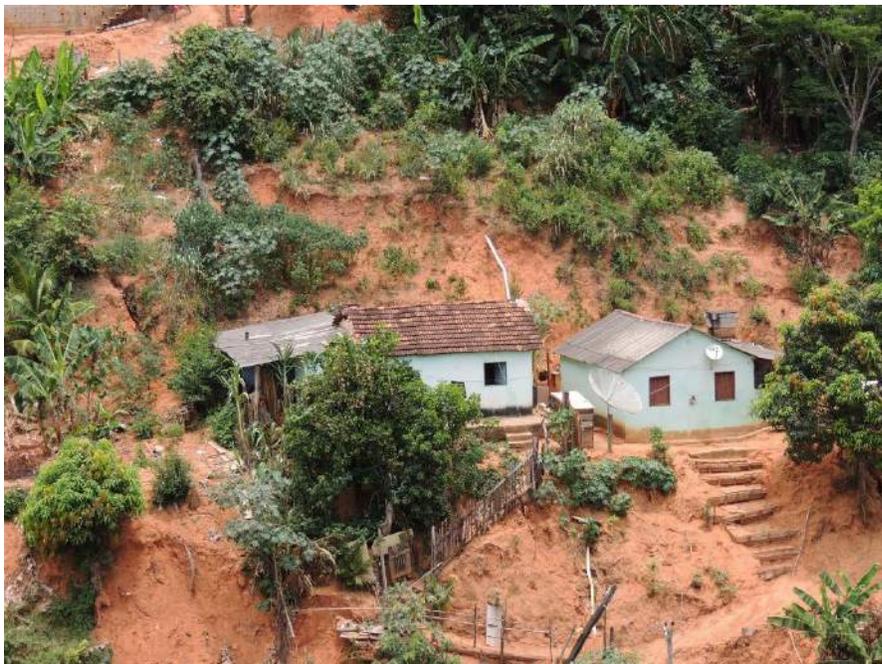
Foto 11 - Detalhe para cicatrizes de movimentos de massa pretéritos com atingimento da base.

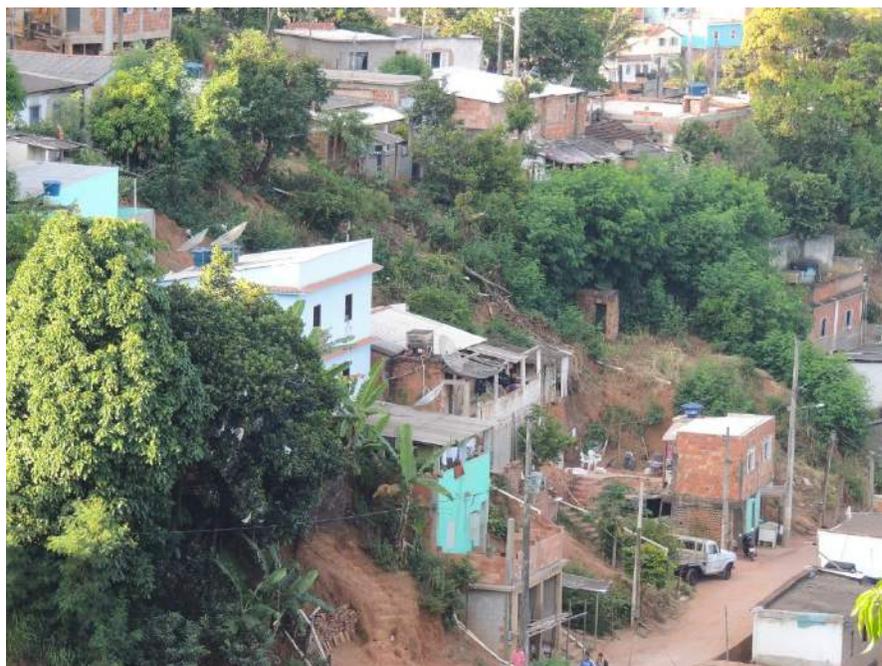
Foto 13 - Vista parcial da encosta que compõem o setor de risco delimitado. Nota-se o adensamento da ocupação.

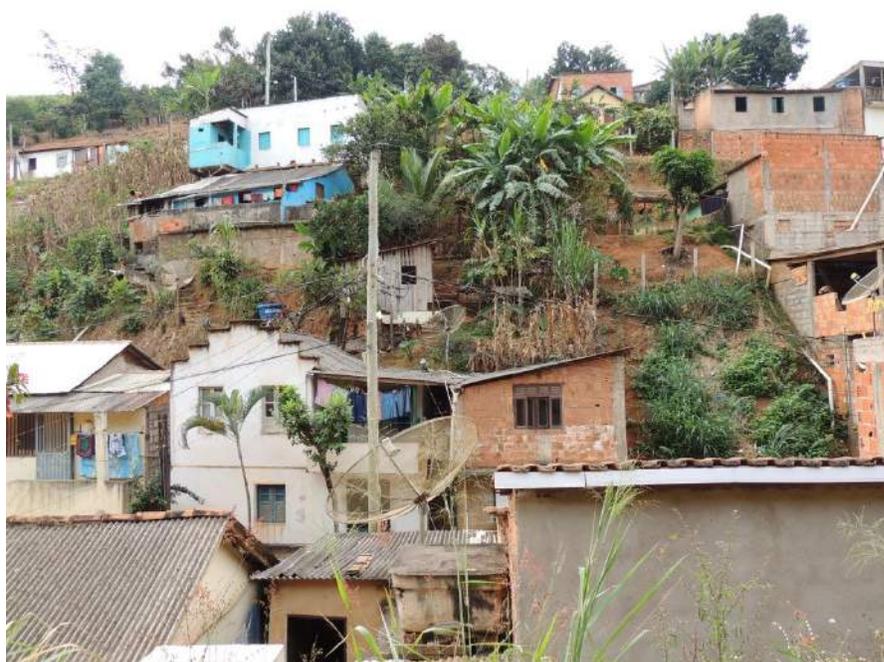
Foto 15 - Vista frontal de parte do setor com detalhe para o padrão construtivo dos domicílios e a forma de ocupação.

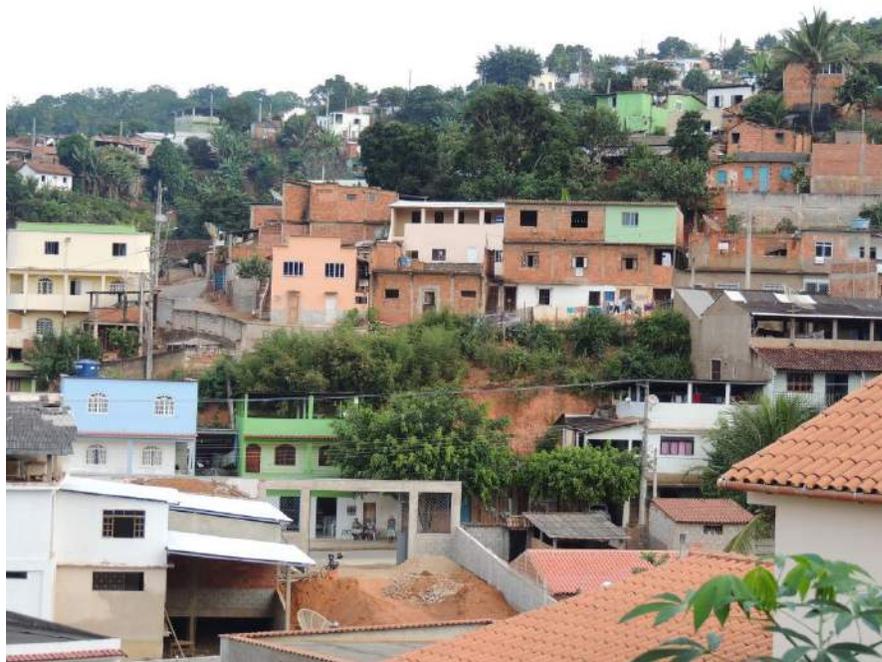
Foto 20 - Vista frontal do talude de corte que compõe o setor de risco geológico.

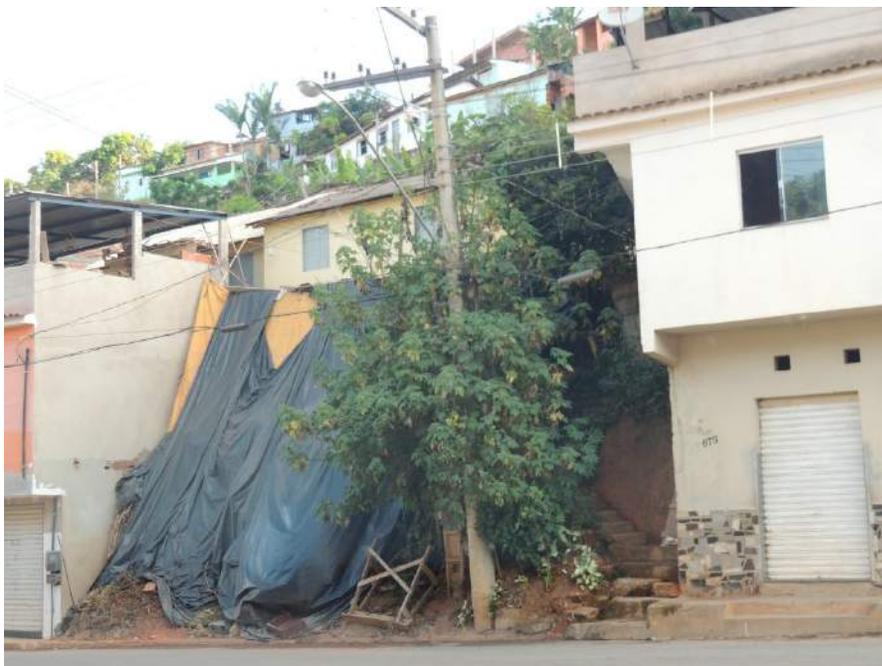
Foto 25 - Tentativa de proteção de talude instável a jusante do domicílio da Rua Felício Pereira de Souza.

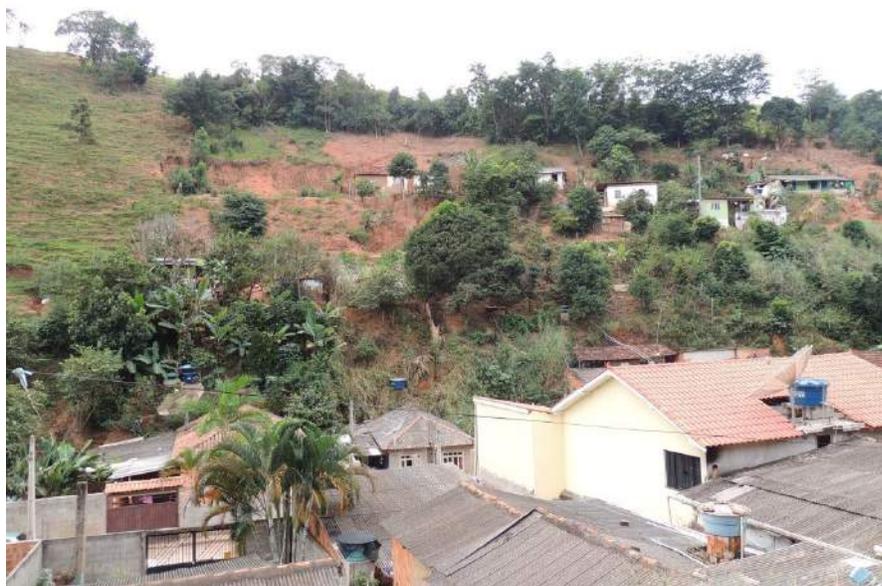
Foto 34 - Vista parcial da encosta que compõem o setor de risco com detalhe para o avanço da ocupação.

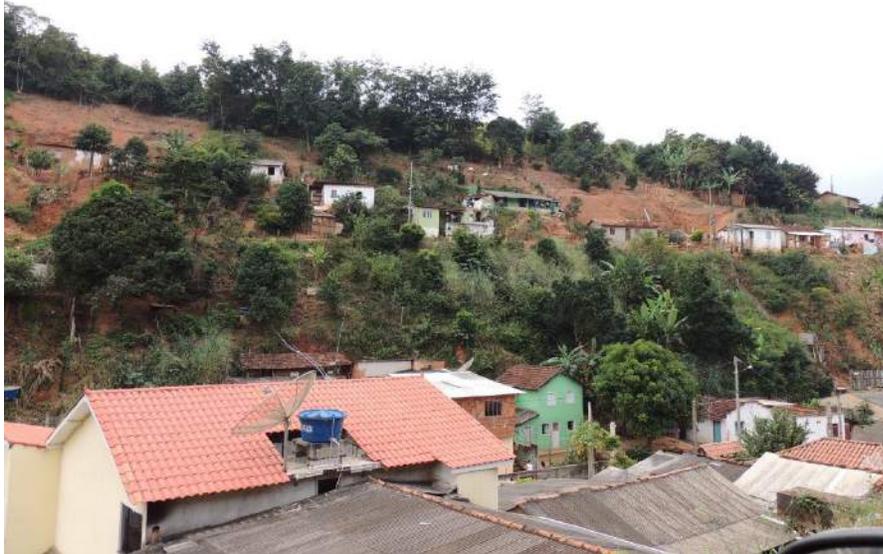
Foto 35 - Vista complementar da encosta que compõem o setor de risco com detalhe para o avanço da ocupação.

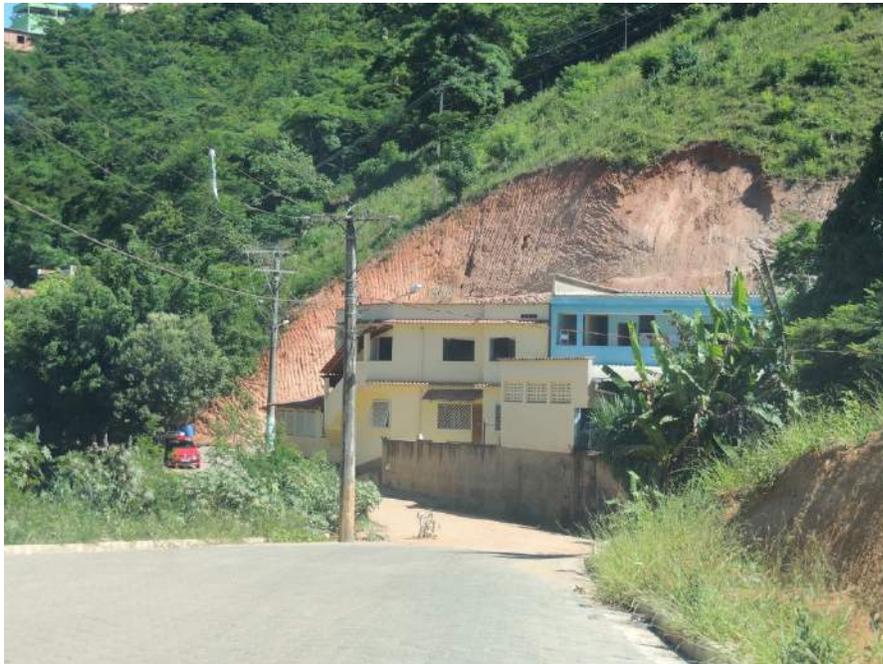
Foto 48 - Vista aproximada da área onde ocorreu alteração da geometria da encosta. Trecho instável.

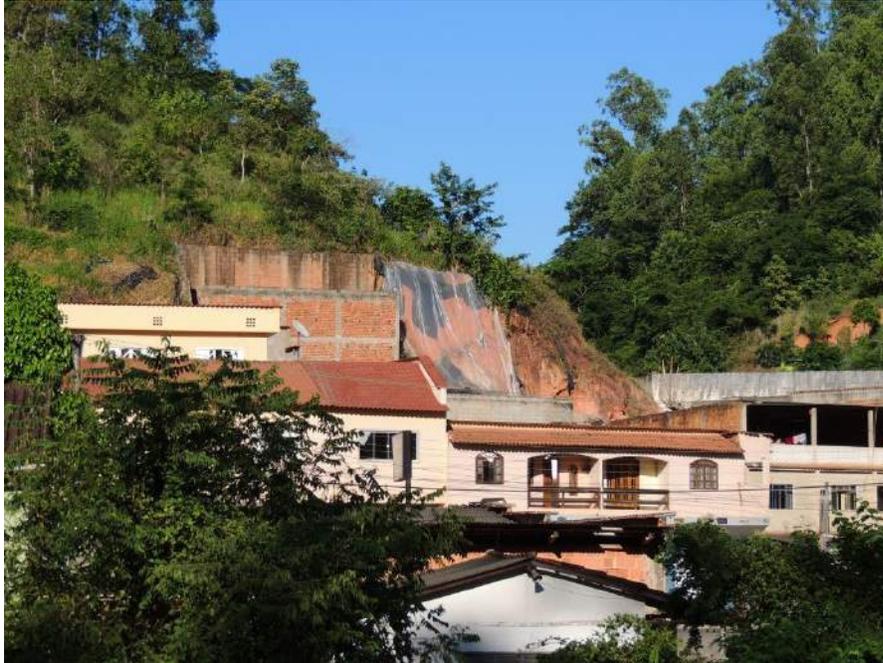
Foto 49 - Vista parcial da encosta que compõe o setor com detalhe para trecho rompido e ação paliativa de proteção com uso de lona plástica.

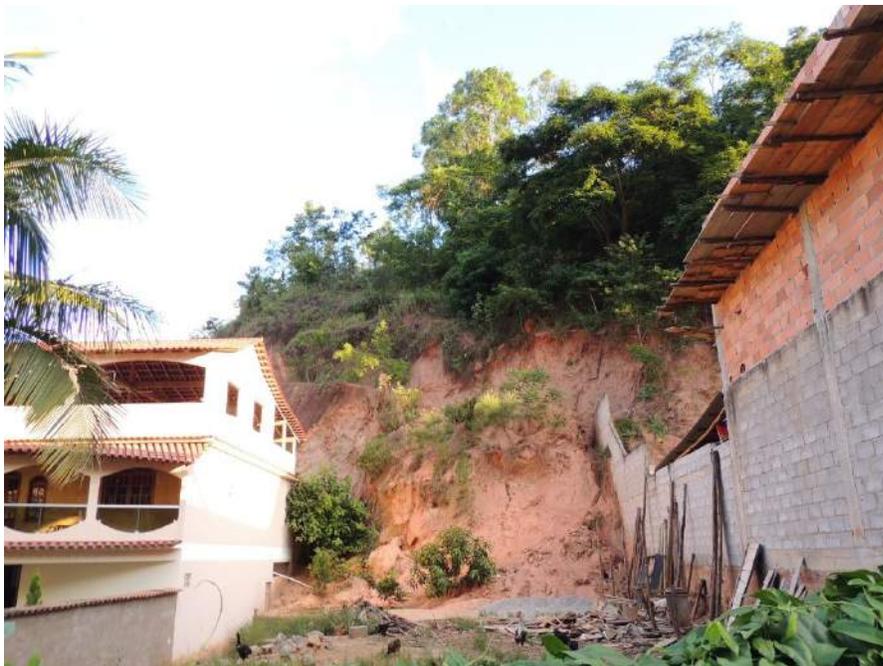
Foto 50 - Vista parcial da encosta com detalhe para cicatrizes de movimentos de massa e volumes de solo já rompidos em eventos anteriores.

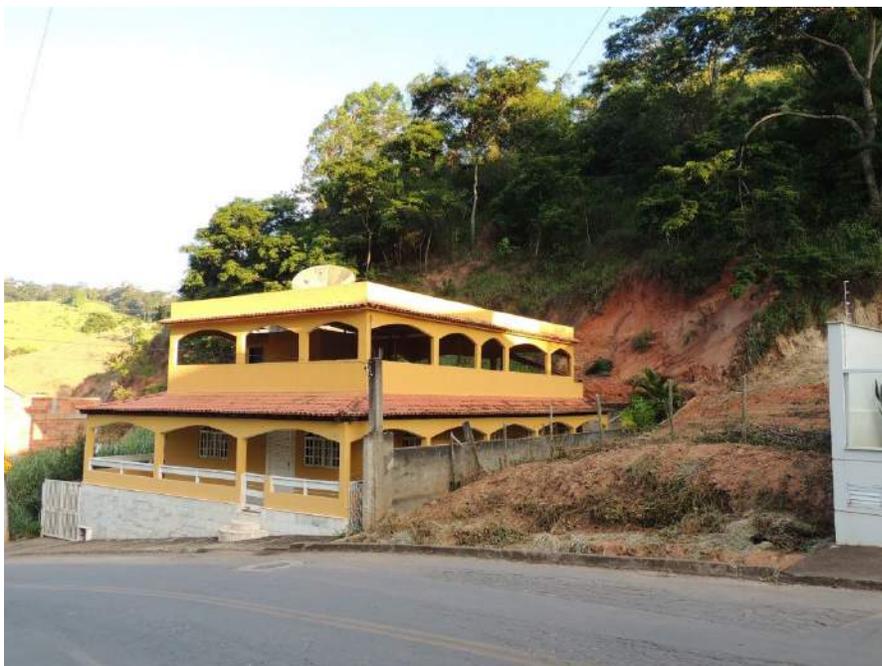
Foto 51 - Vista parcial da encosta com detalhe para cicatrizes de movimentos de massa e volumes de solo já rompidos em eventos anteriores.

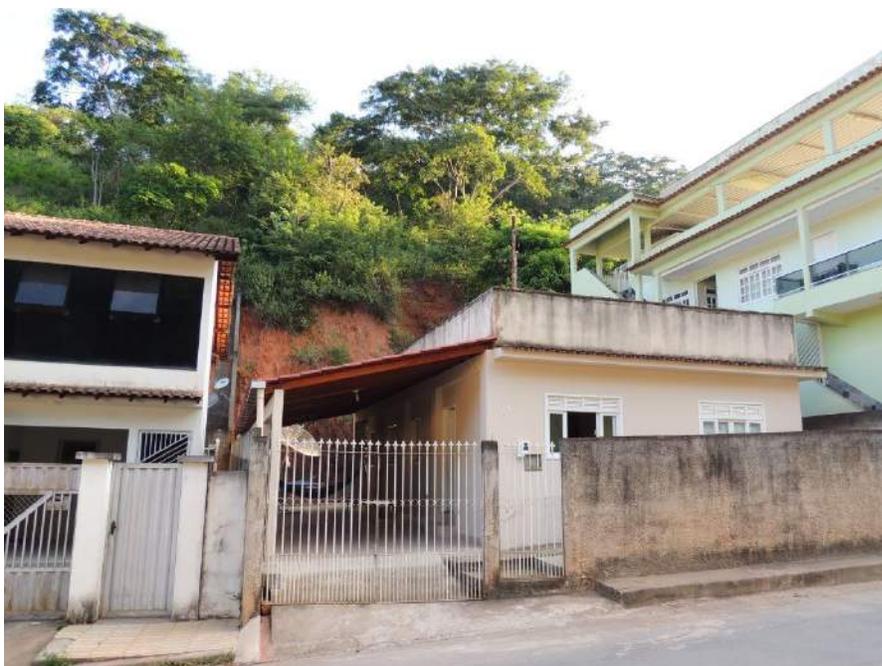
Foto 52 - Tipologia comum de ocupação por meio de cortes verticalizados não estabilizados.

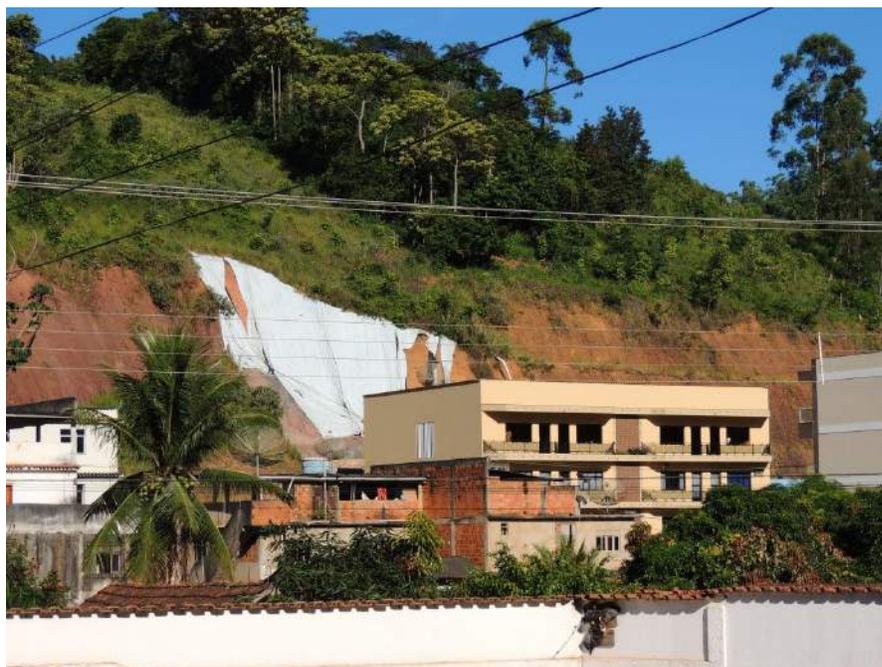
Foto 53 - Vista parcial da encosta que compõe o setor de risco com detalhe para trecho parcialmente protegido após ocorrência de movimentos de massa.

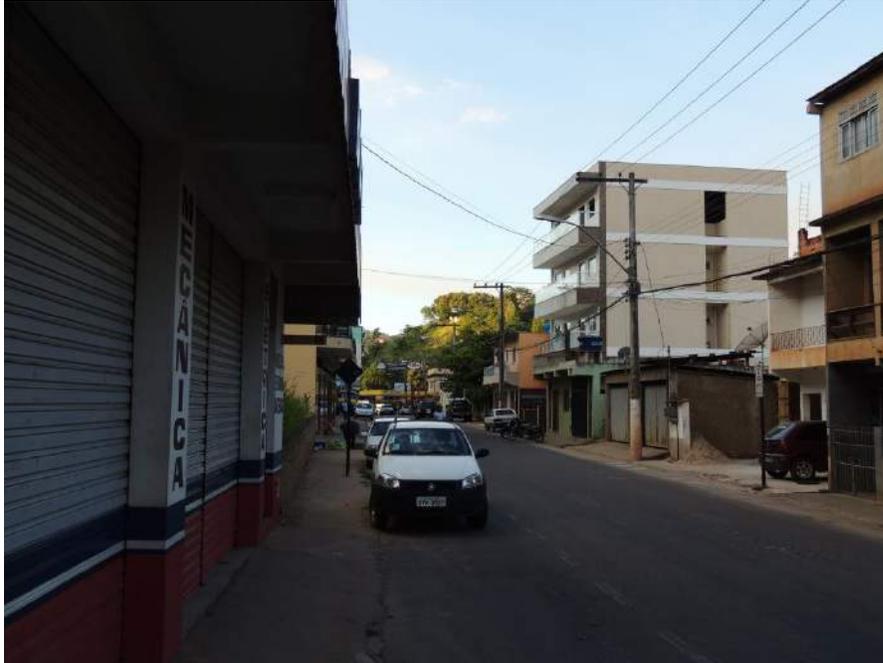
Foto 54 - Vista do padrão construtivo ao longo da Avenida Marfisa de Barros Leite.

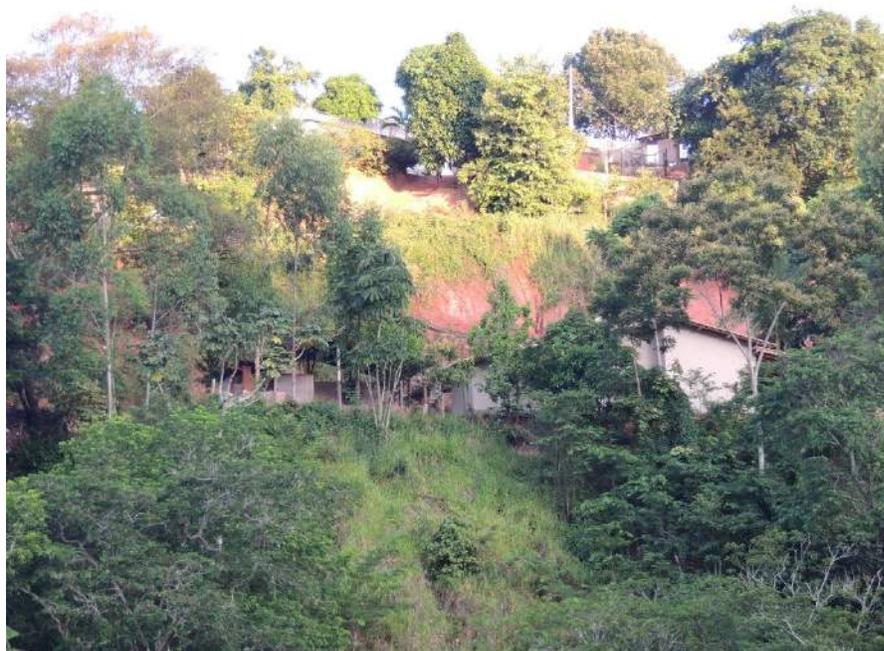
Foto 56 - Ocupação ao longo da base e cicatrizes de movimentos de massa e processos erosivos ao longo da encosta.

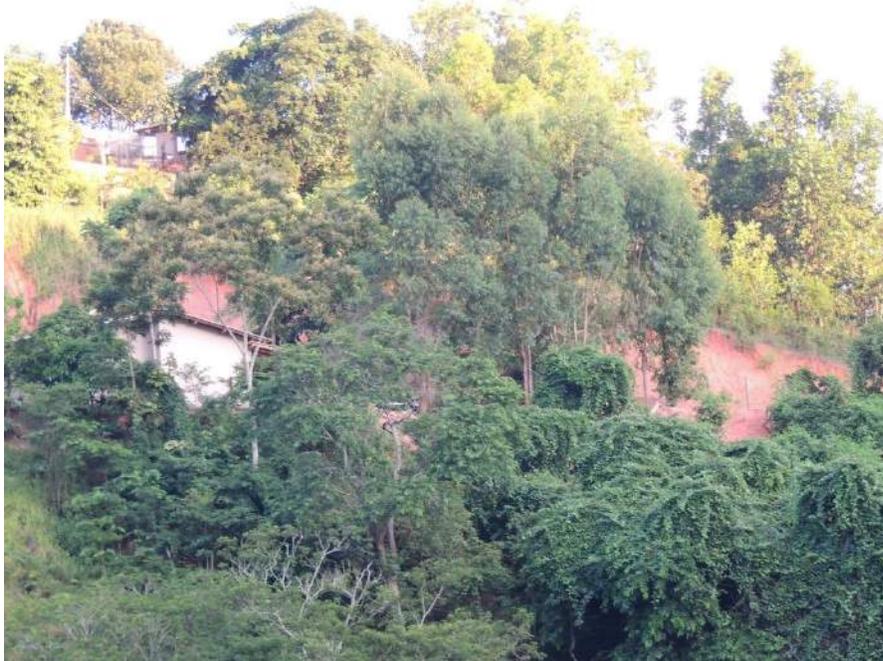
Foto 57 - Vista complementar da encosta em relação a foto anterior.

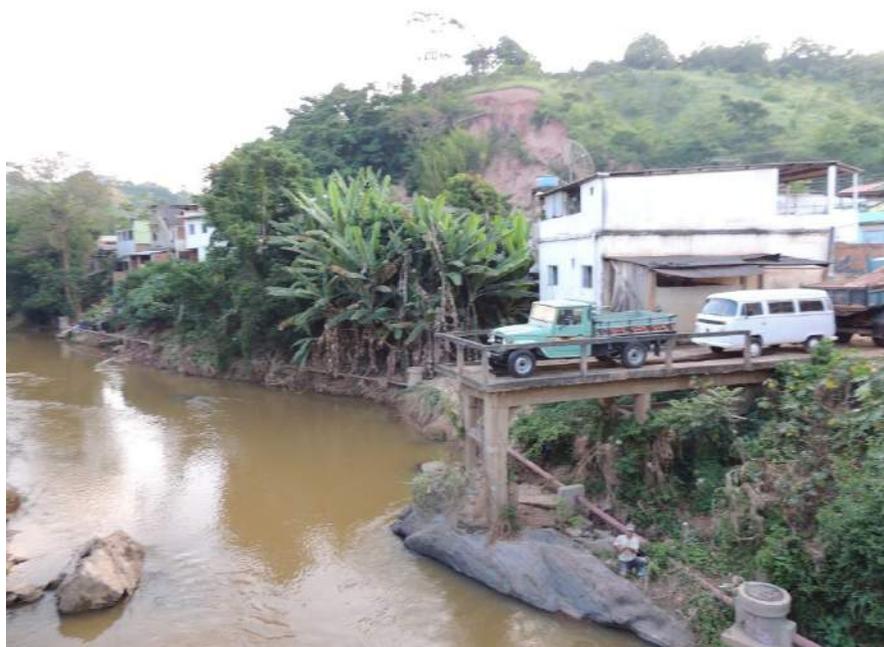
Foto 61 - Tipologia comum de ocupação adjacente ao rio em área de influência direta dos processos de inundação e solapamento de margem.

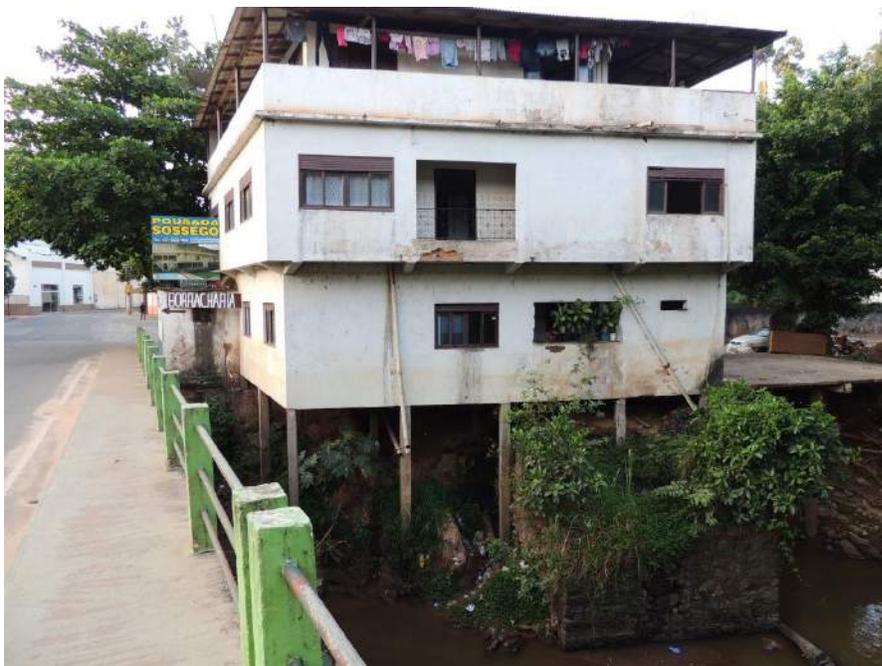
Foto 64 - Detalhe para marca de atingimento do nível da água no domicílio.

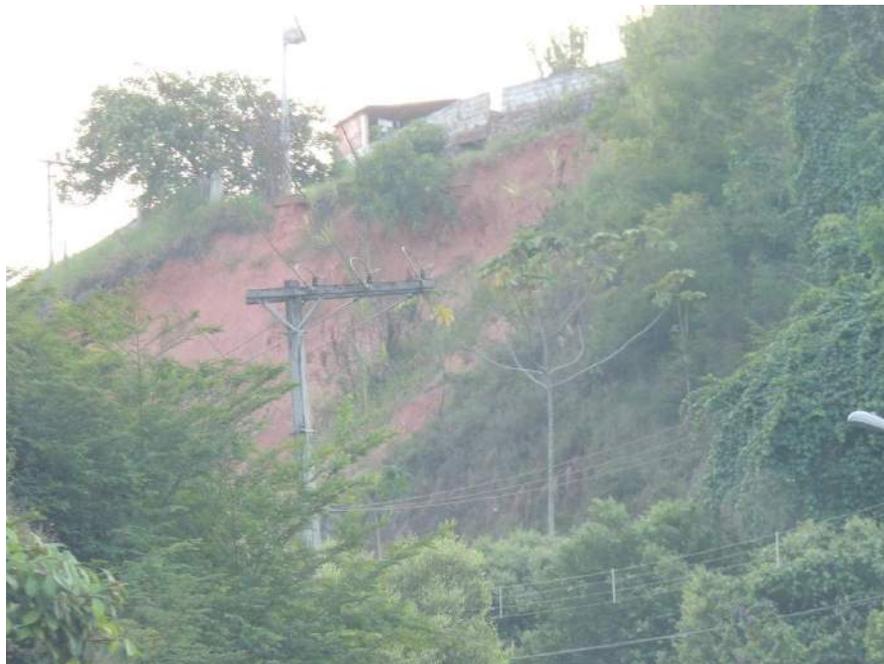
Foto 67 - Vista complementar do mesmo trecho instável com detalhe para desnível acentuado.

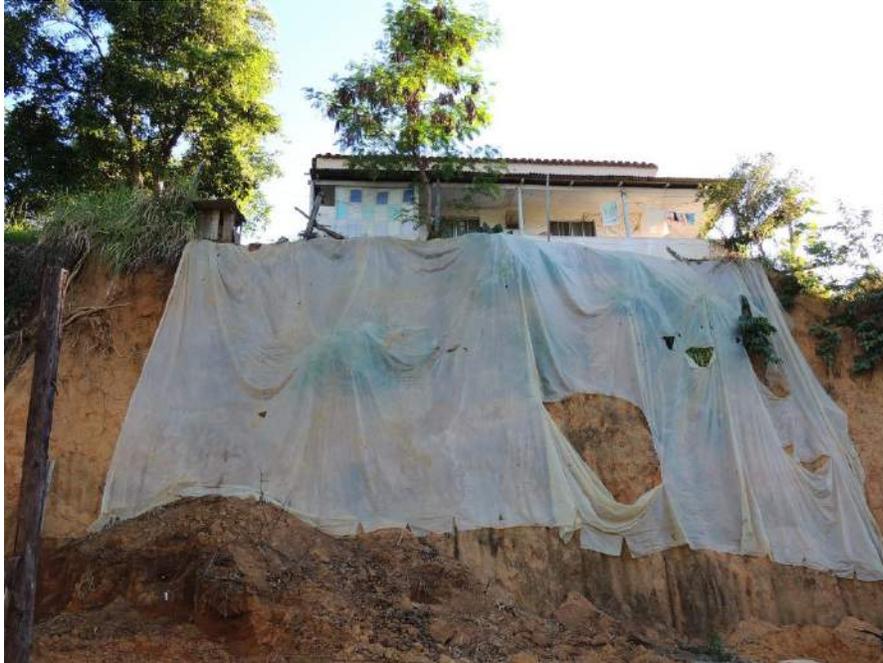
Foto 70 - Tipologia de ocupação com a geração de cortes verticalizados com alturas superiores a 5,0m adjacente a Rua das Margaridas.

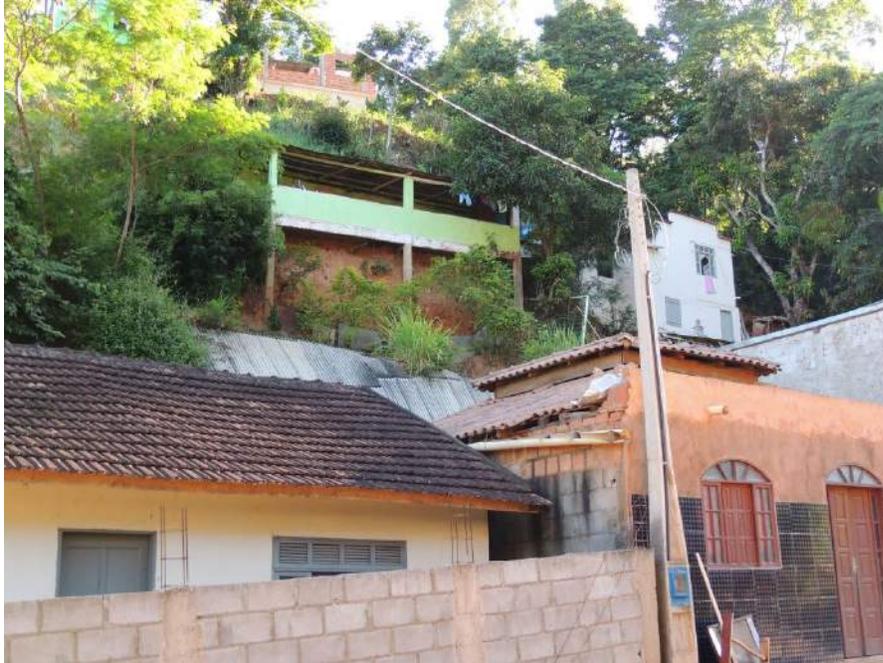
Foto 71 - Vista parcial do setor de risco. Detalhe para uso de telhas como medida de proteção do talude de carte.

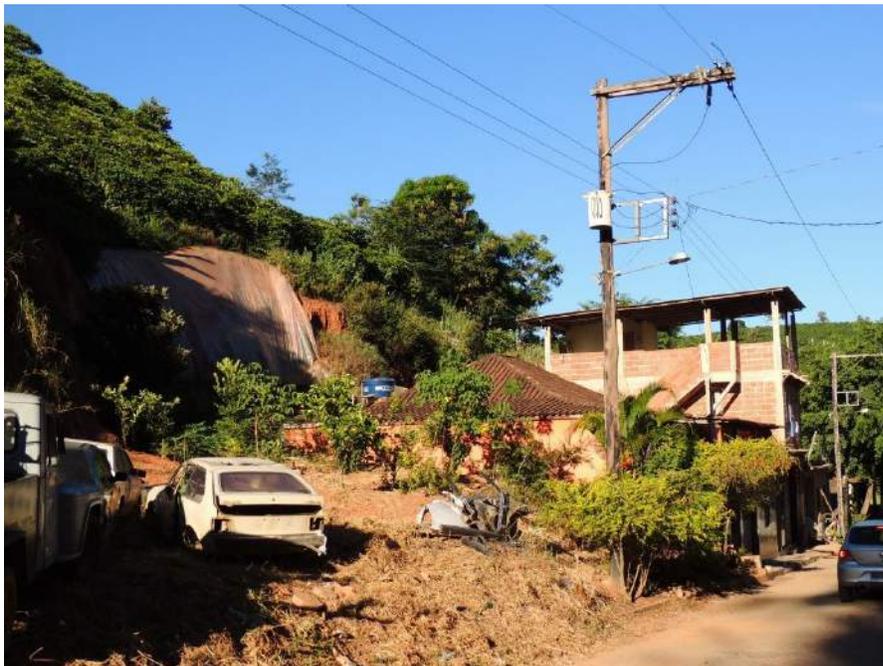
Foto 72 - Vista parcial da encosta com detalhe para taludes verticalizados e cicatrizes de movimentos de massa.

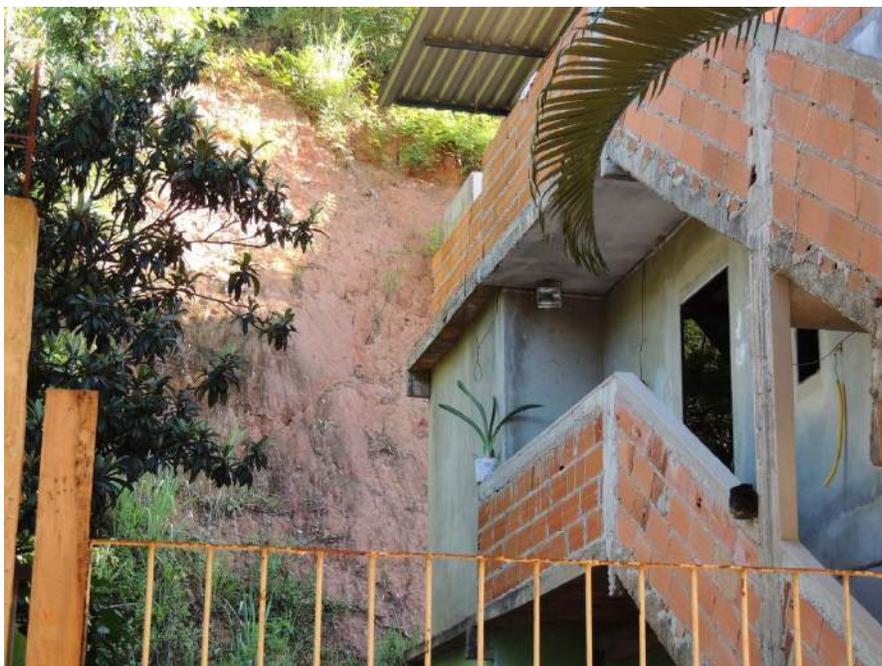
Foto 75 - Vista aproximada em relação a foto anterior com detalhe para a distância do domicílio em relação ao talude.

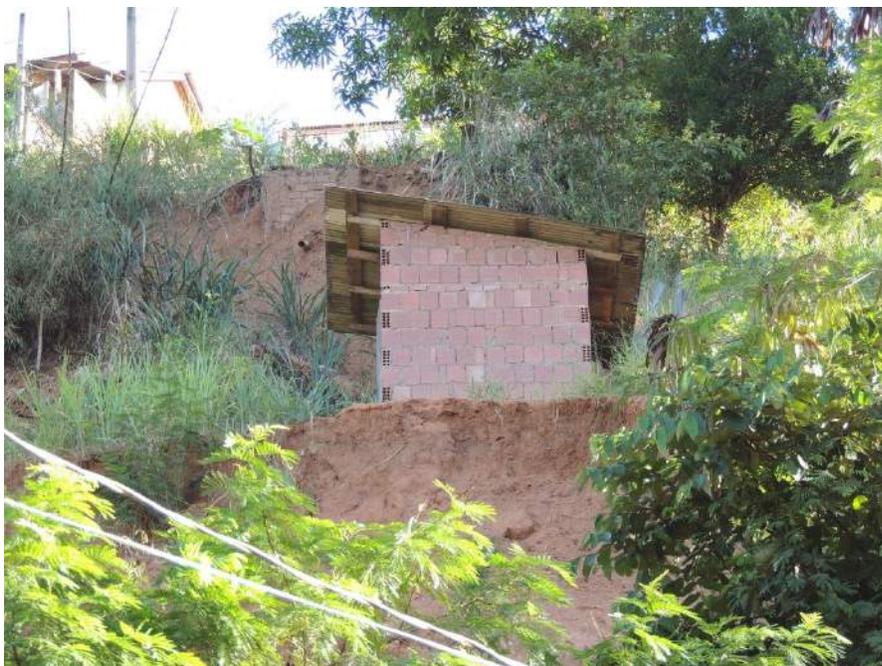
Foto 76 - Talude instável e baixo padrão construtivo ao longo do setor.

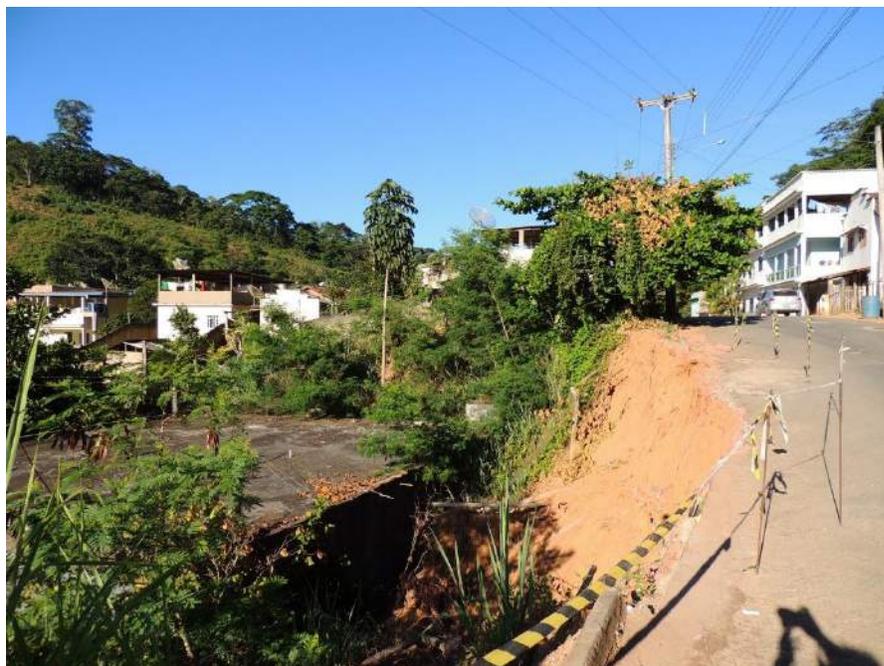
Foto 81 - Trecho rompido da Rua Ana Angélica Côrrea.

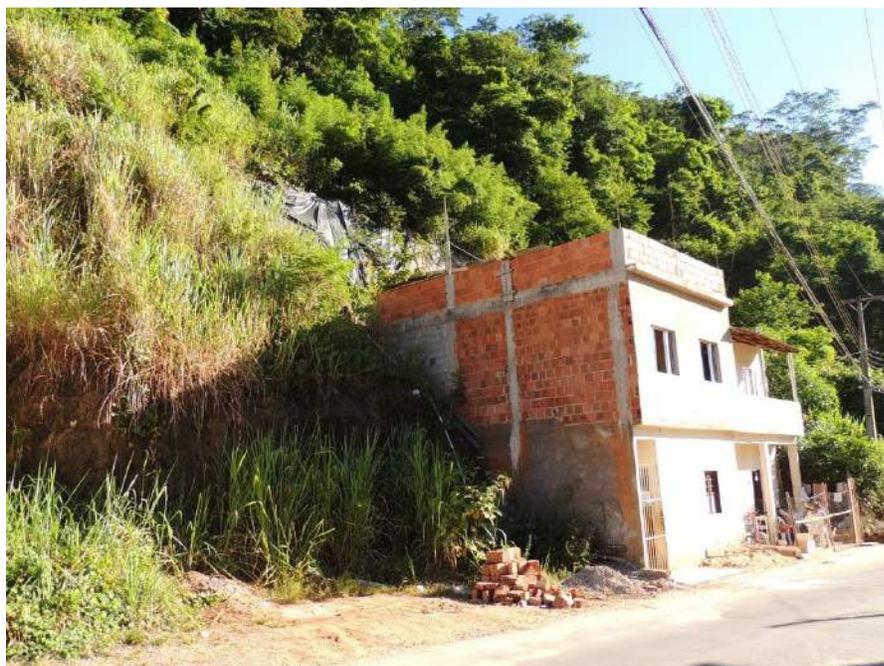
Foto 82 - Forma de ocupação da base da encosta ao longo da Rua Ana Angélica Côrrea.

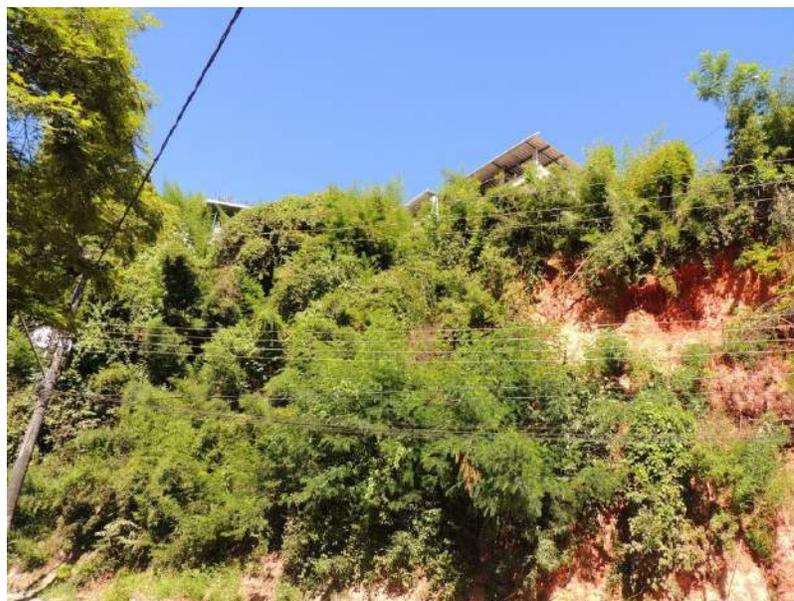
Foto 84 - Vista parcial da encosta que compõe o setor de risco com detalhe para os indício de movimentos de massa anteriores.

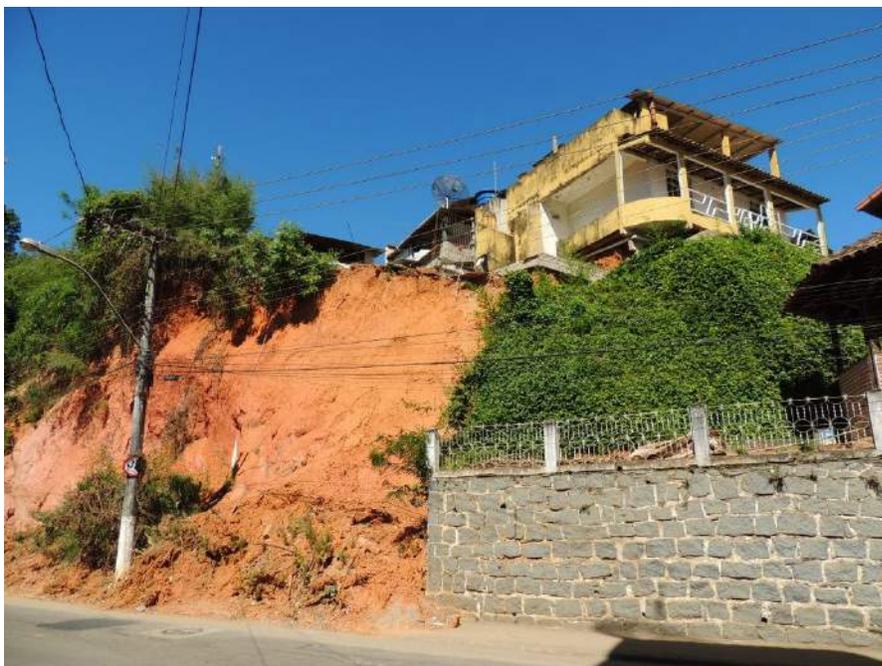
Foto 85 - Trecho instável onde ocorreu deslizamento de solo com atingimento Av. Marfisa de Barros Leite e instabilização da crista.

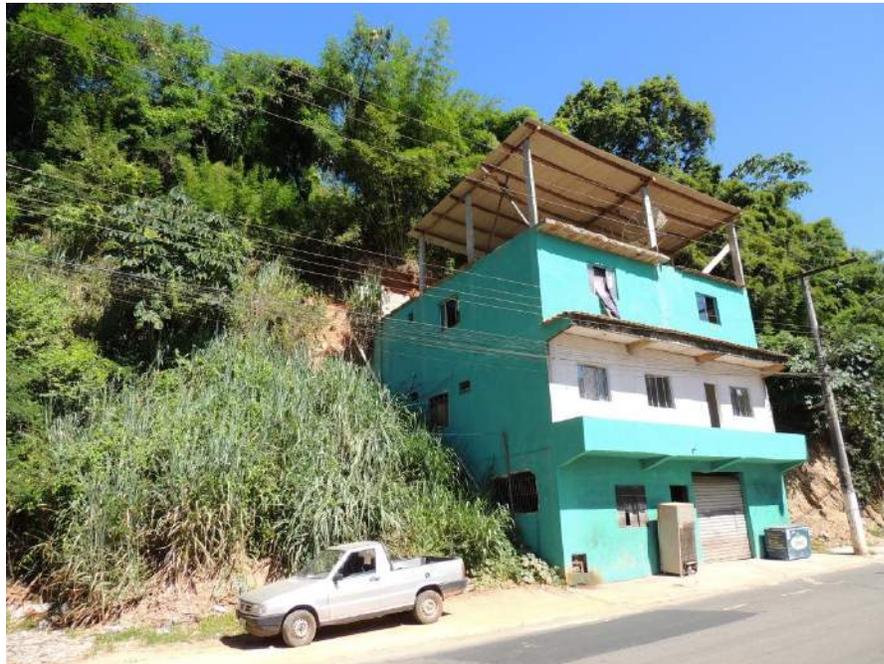
Foto 87 - Vista parcial do setor com detalhe para a forma de ocupação na base da encosta.

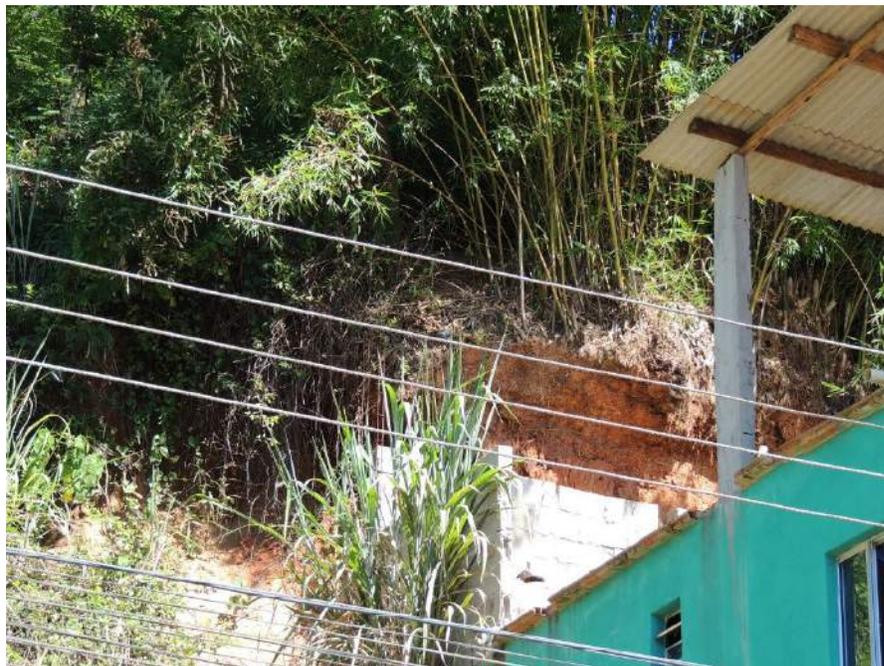
Foto 88 - Vista aproximada em relação a foto anterior com detalhe para corte executado na base de bambuzal instabilizando o talude.

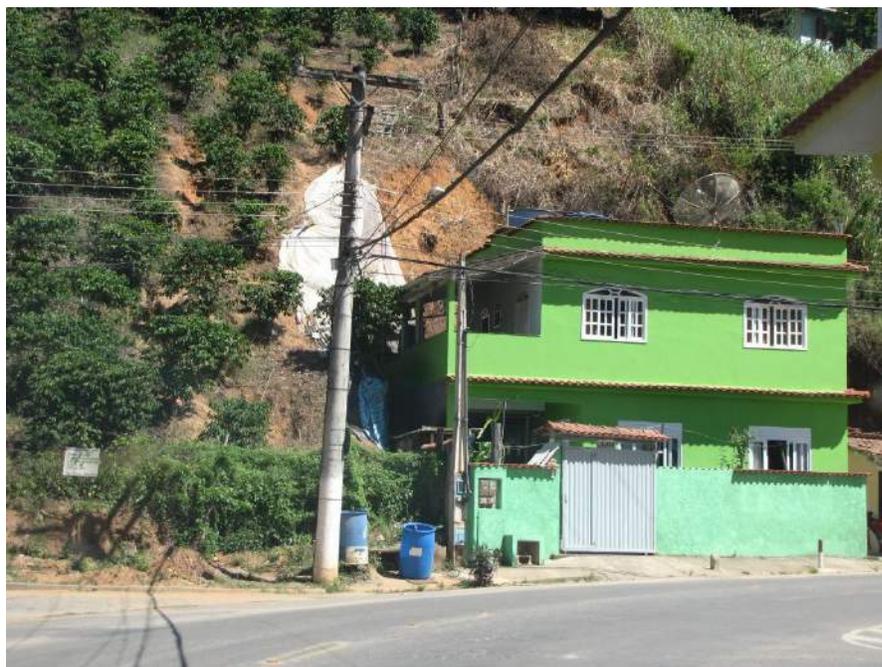
Foto 90 - Cicatriz de deslizamento nos fundos do domicílio que compõe o setor de risco.

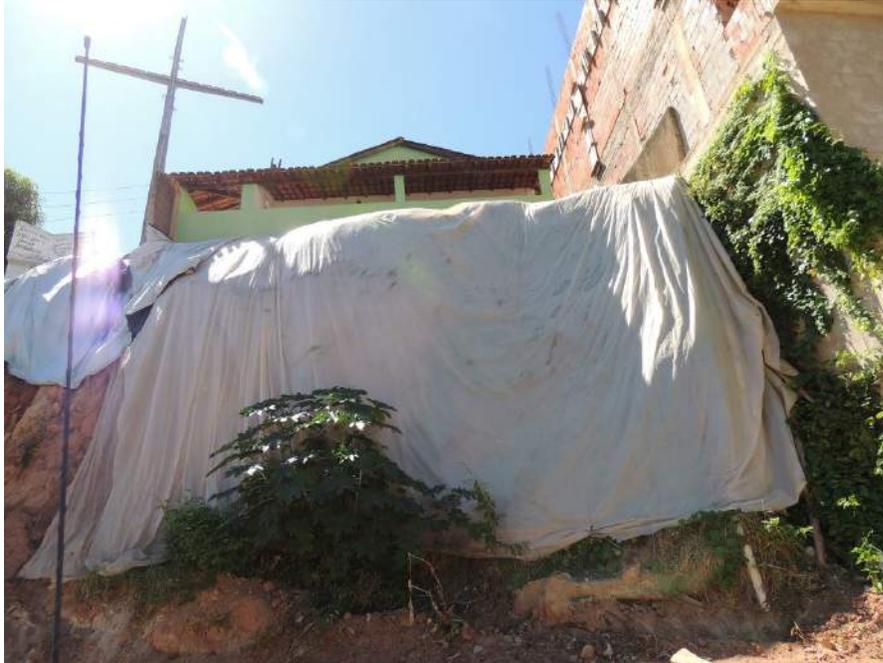
Foto 92 - Vista aproximada do talude de corte parcialmente protegido de forma paliativa.

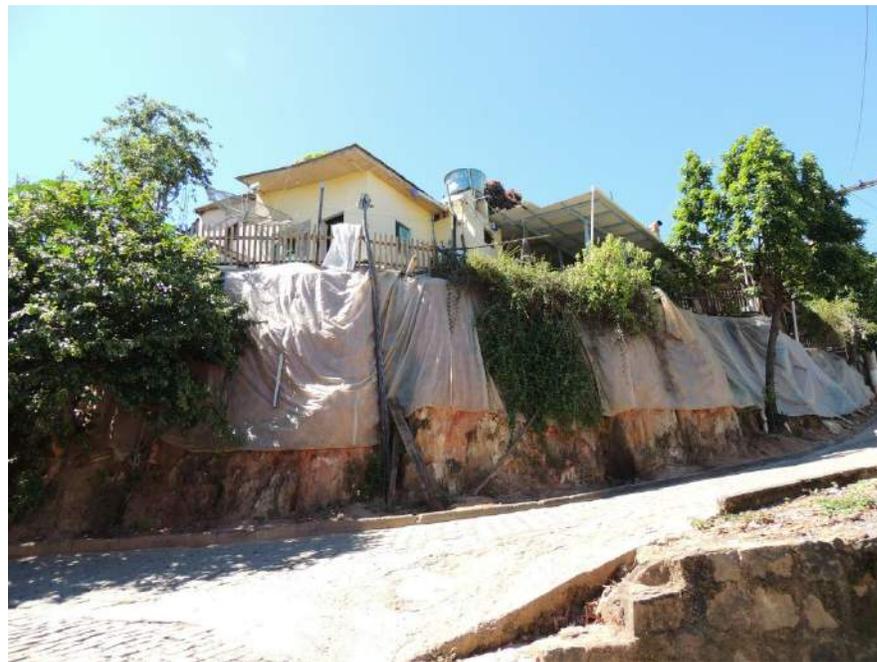
Foto 93 - Vista aproximada de um segundo talude de corte parcialmente protegido de forma paliativa.

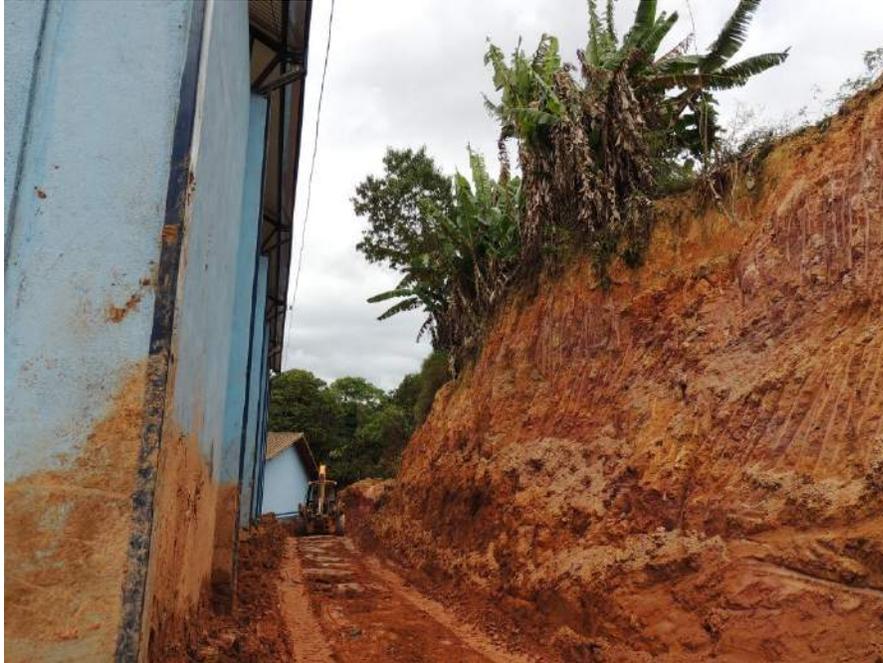
Foto 97 - Talude nos fundos da escola com trabalho de limpeza da base em andamento.

massa anteriores.		
Descrição do Processo Geodinâmico		
Tipo: Escorregamento		
Materiais Envolvidos: solo residual		
Dimensões previstas:	> 30,0m ³	
Descrição Complementar:		
Grau de Risco: R3	Número de edificações: 2	
Há necessidade de ações emergenciais? () NÃO (XXX) SIM		
Remoção preventiva nos períodos de chuva conforme indicação no PMRR		
Observações (incluindo descrição de fotos obtidas no local)		
Foto 96 – Escola Municipal Córrego Francisco Correa Vistoriada.		
Foto 97 - Talude nos fundos da escola com trabalho de limpeza da base em andamento.		
Foto 98 - Vista oposta em relação a foto anterior para visualização da área.

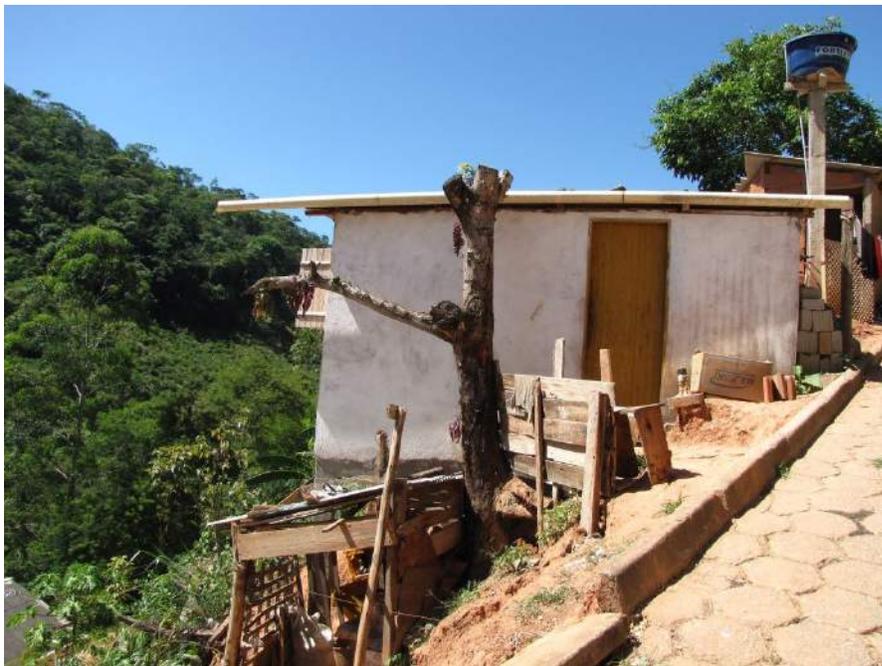
Foto 102 - Baixo padrão construtivo e ocupação da crista adjacente próximo a Avenida Ipiranga.
