**PLANO DIRETOR DE ÁGUAS PLUVIAIS/FLUVIAIS (PDAP), PLANO
MUNICIPAL DE REDUÇÃO DE RISCO GEOLÓGICO (PMRR) E
PROJETOS DE ENGENHARIA PARA 17 MUNICÍPIOS**

**3ª ETAPA: ELABORAÇÃO DO PLANO MUNICIPAL DE
REDUÇÃO DE RISCO**

**ITEM 3.1 – MAPEAMENTO DO RISCO E DOS DOMICÍLIOS EM
SITUAÇÃO DE RISCO DE DESLIZAMENTO DE ENCOSTAS
MUNICÍPIO DE AFONSO CLÁUDIO**

FEVEREIRO DE 2014

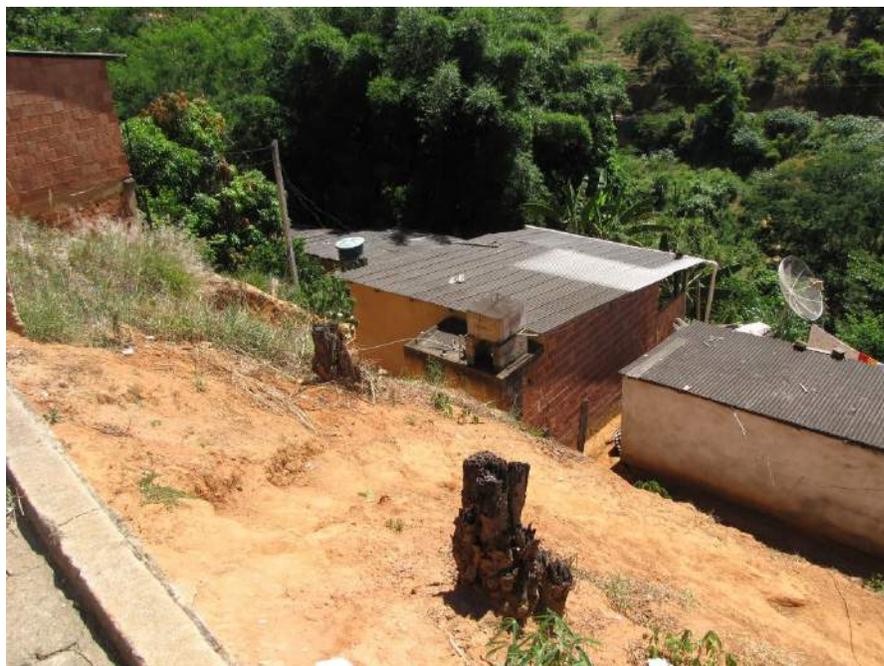
Foto 105 - Morro do Romário com detalhe para o baixo padrão construtivo.

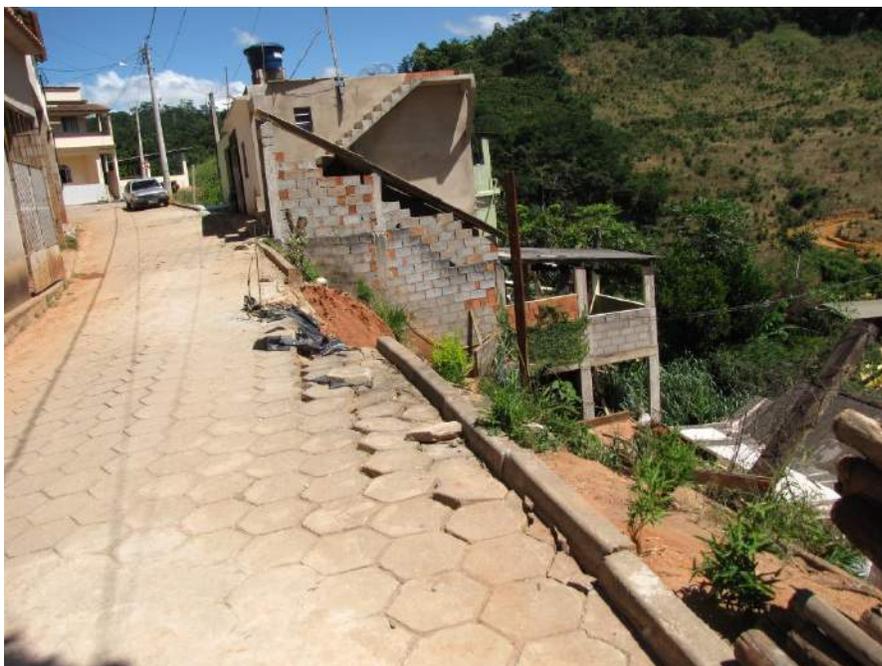
Foto 107 - Trecho a Rua parcialmente em ruptura com progressão do processo.

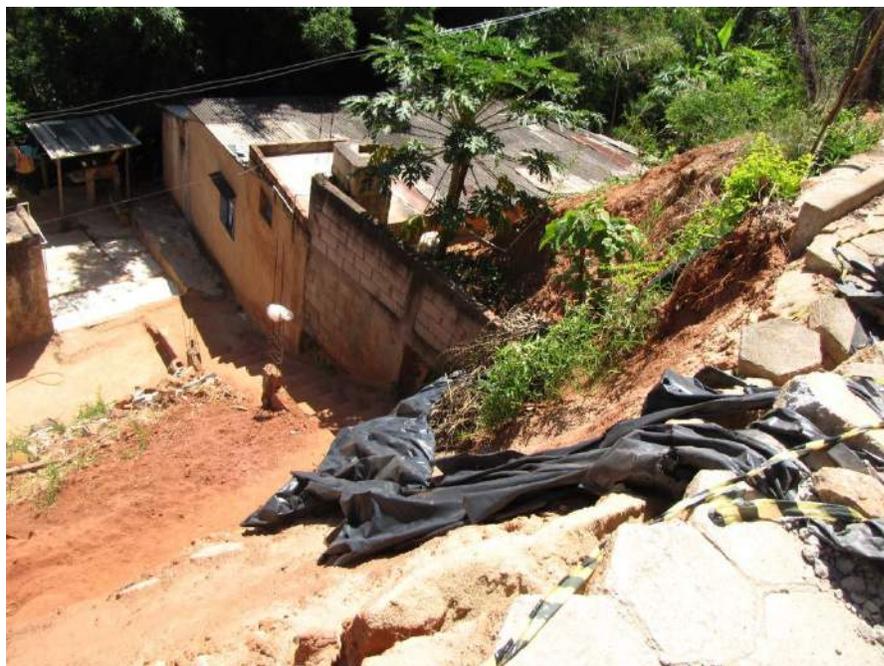
Foto 109 - Vista complementar do talude em relação a foto anterior.

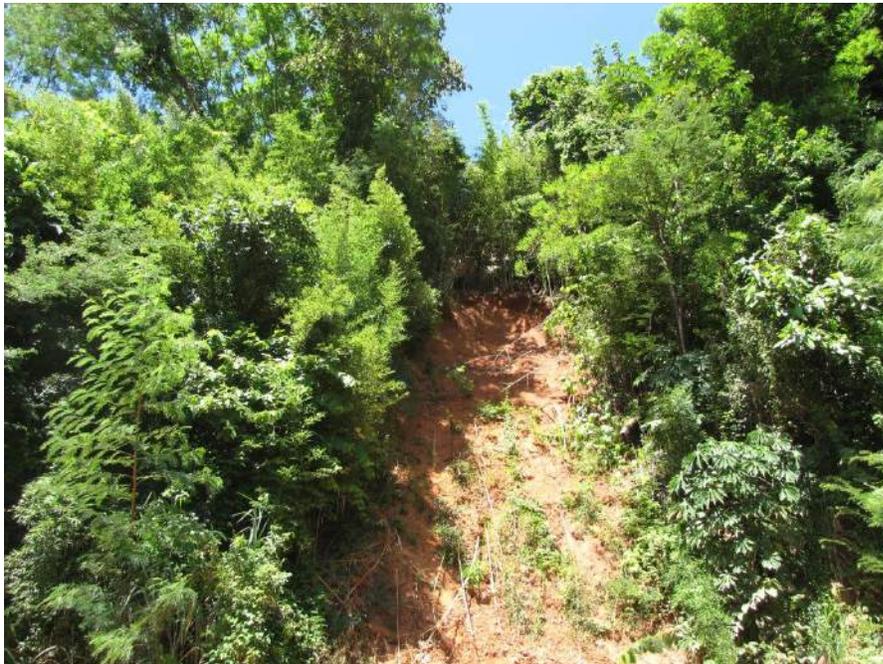
Foto 111 - Cicatriz de deslizamento a montante da Rua José Martins.

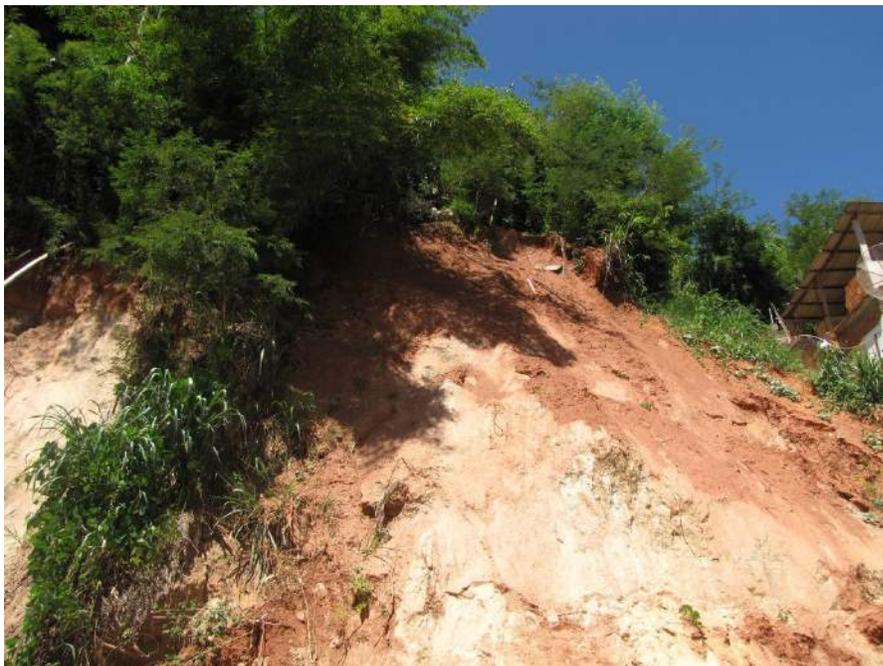
Foto 112 - Trecho instável da encosta a montante da Rua José Martins.

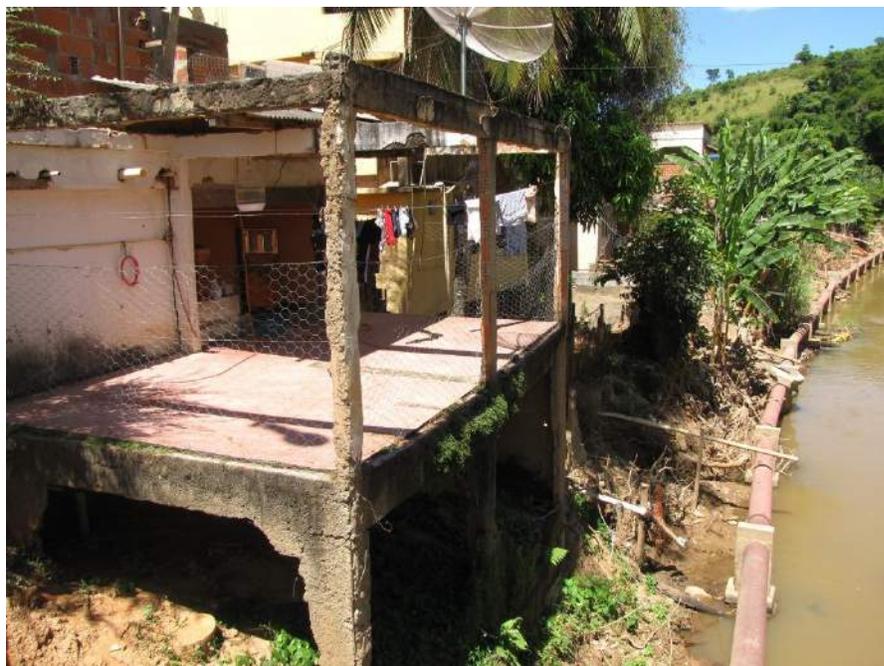
Foto 114 - Domicílios construídos adjacentes ao canal fluvial em trecho suscetível a inundação e solapamentos de margem.

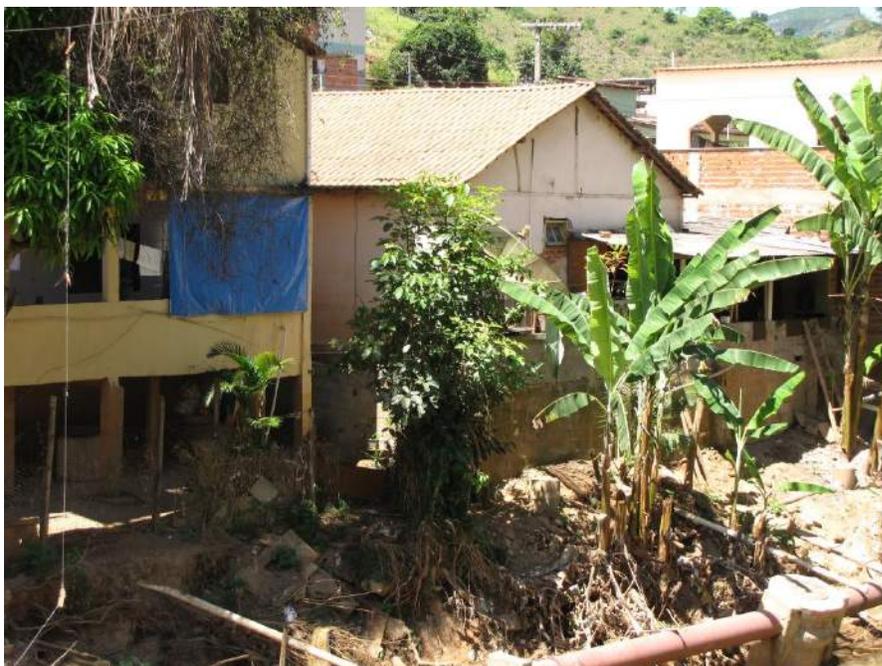
Foto 116 - Notar indícios de atingimento das cheias nas paredes dos domicílios.

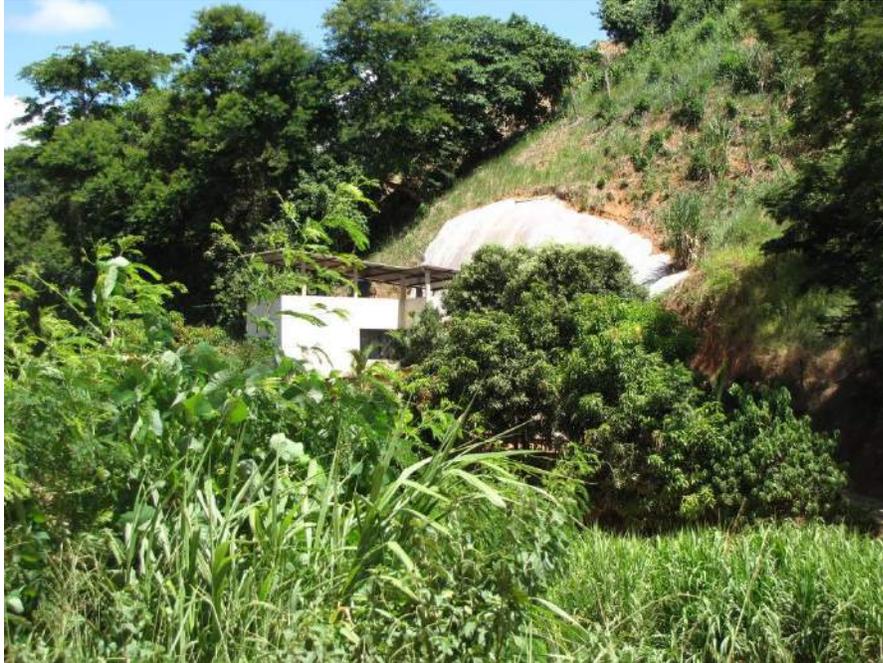
Foto 119 - Vista complementar a foto anterior com detalhe para o desnível entre a base e a crista do talude.
