**PLANO DIRETOR DE ÁGUAS PLUVIAIS/FLUVIAIS (PDAP), PLANO  
MUNICIPAL DE REDUÇÃO DE RISCO GEOLÓGICO (PMRR) E  
PROJETOS DE ENGENHARIA PARA 17 MUNICÍPIOS**

**3ª ETAPA: ELABORAÇÃO DO PLANO MUNICIPAL DE  
REDUÇÃO DE RISCO**

**ITEM 3.1 – MAPEAMENTO DO RISCO E DOS DOMICÍLIOS EM  
SITUAÇÃO DE RISCO DE DESLIZAMENTO DE ENCOSTAS  
MUNICÍPIO DE ALEGRE**

DEZEMBRO DE 2013

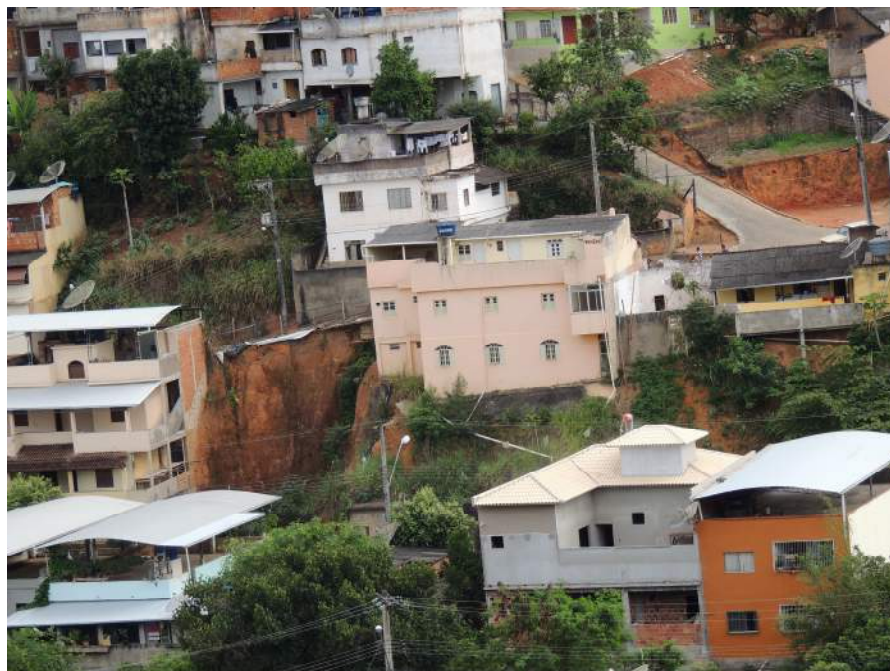
Foto 15 – Foto complementar a anterior para visualização do setor de risco.

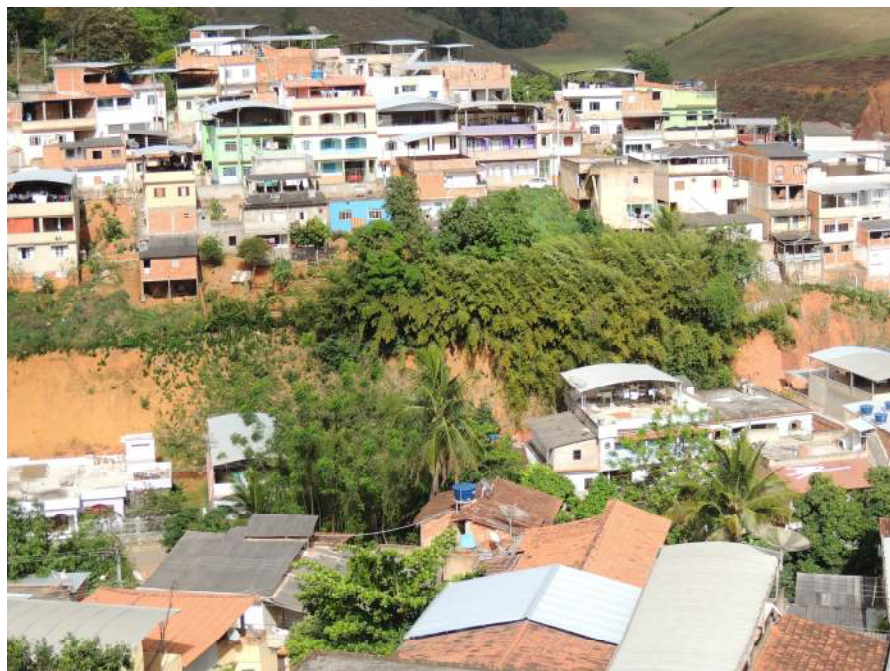
Foto 31 – Vista complementar a foto anterior para visualização do restante do setor.

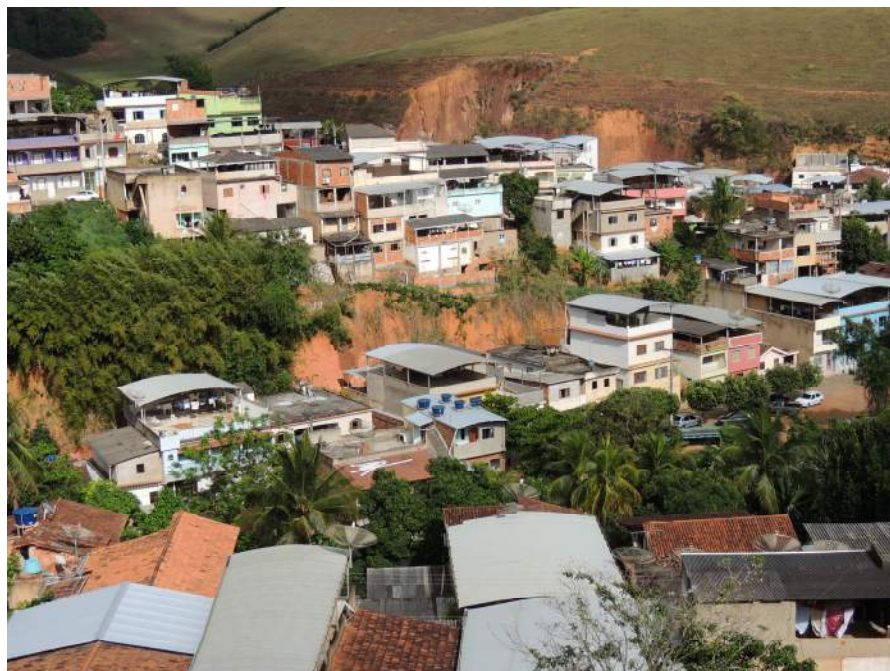
Foto 32 - Vista complementar a foto anterior para visualização do restante do setor.

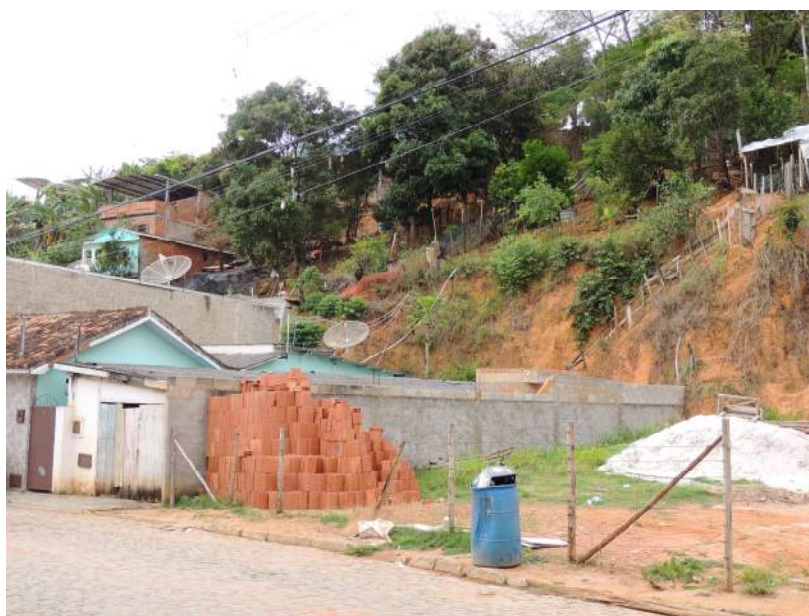
Foto 40 – Vista frontal do setor de risco médio com detalhe para o talude de corte muito próximo ao domicílio.

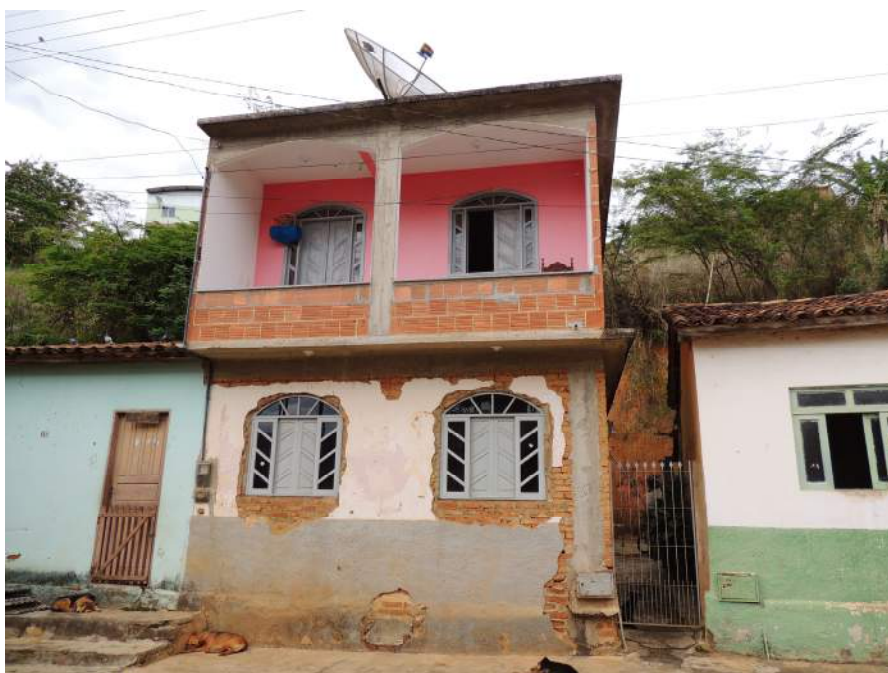
Foto 42 – Foto complementar a foto anterior com a mesma tipologia de ocupação.

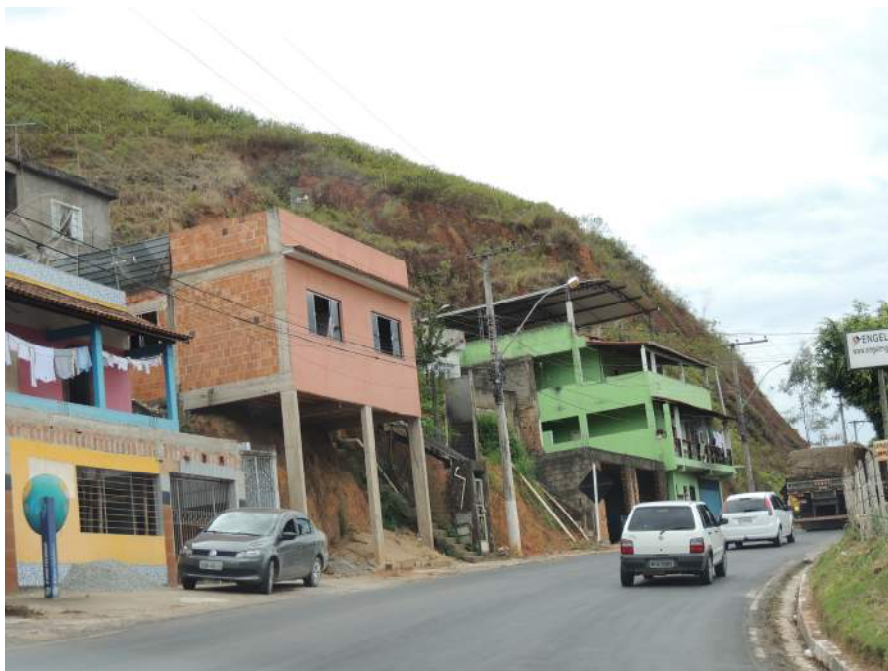
Foto 44 – Vista do mesmo local da foto anterior mas a partir da base do mesmo.

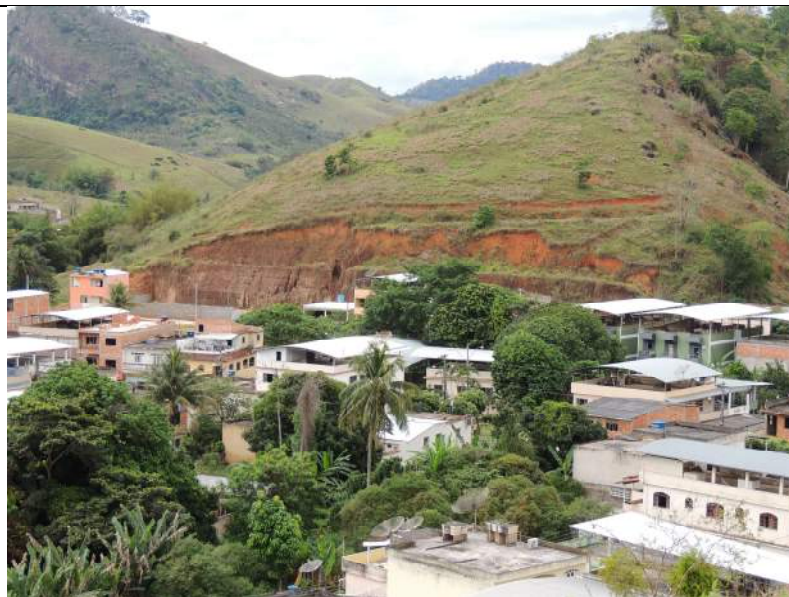
Foto 53 – Vista frontal do setor de risco geológico com indícios de instabilidade ao longo da encosta.

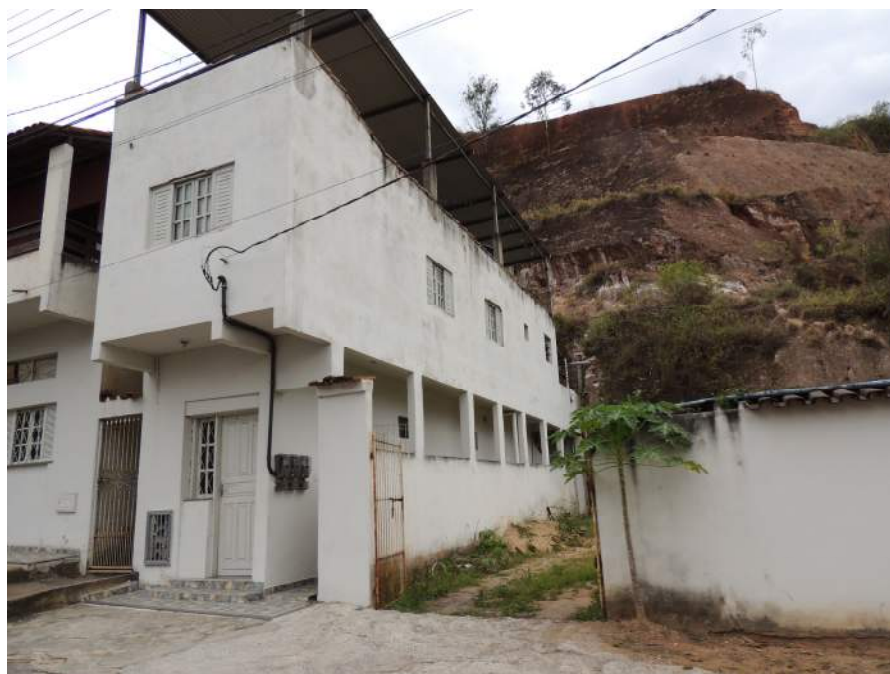
Foto 60 – Vista frontal com visualização da encosta nos fundos.

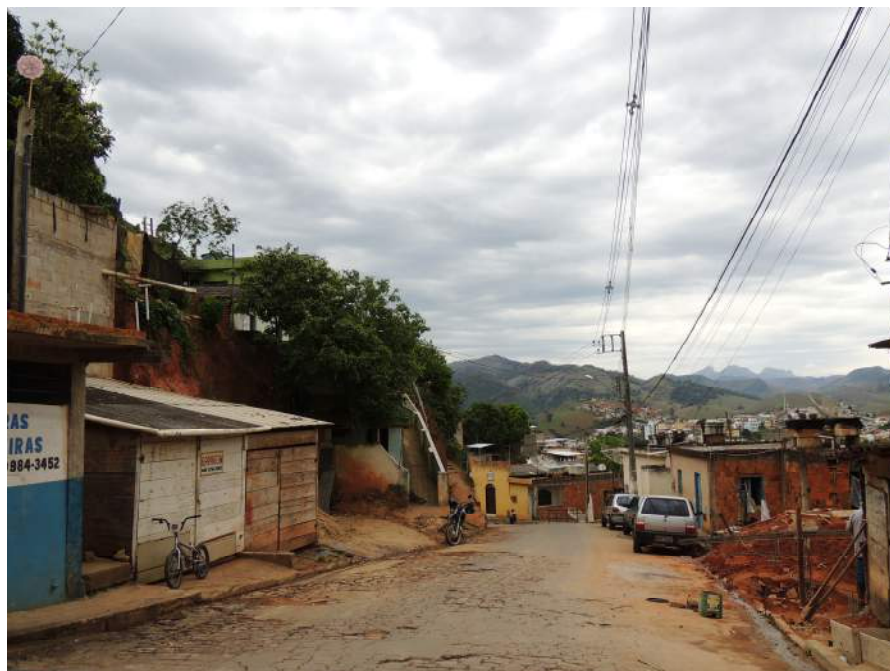
Foto 70 - Vista de outros domicílios com as mesmas tipologias de ocupação

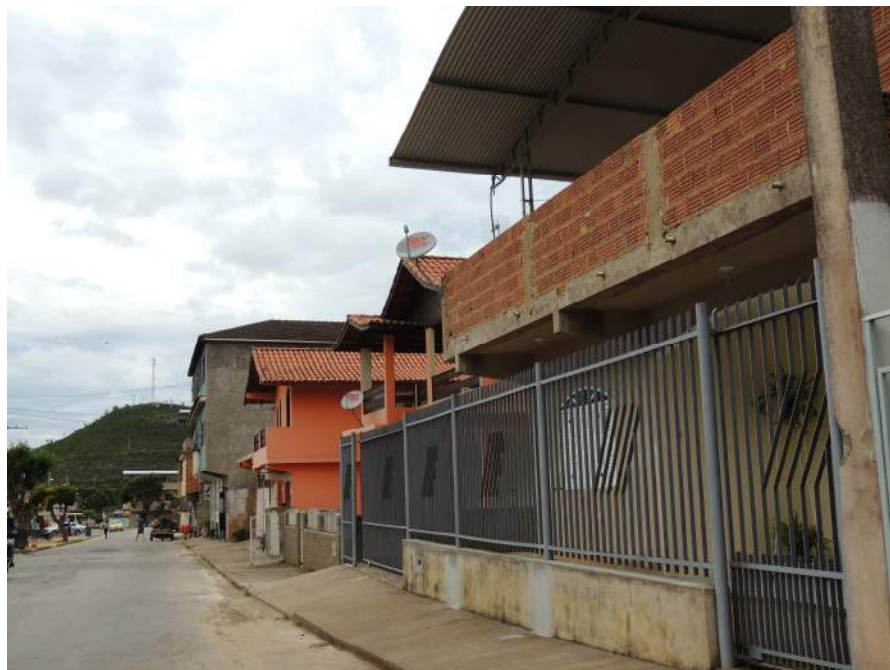
Foto 72 – Vista da Rua onde o setor de risco foi delimitado.
